# 改善箇所説明図

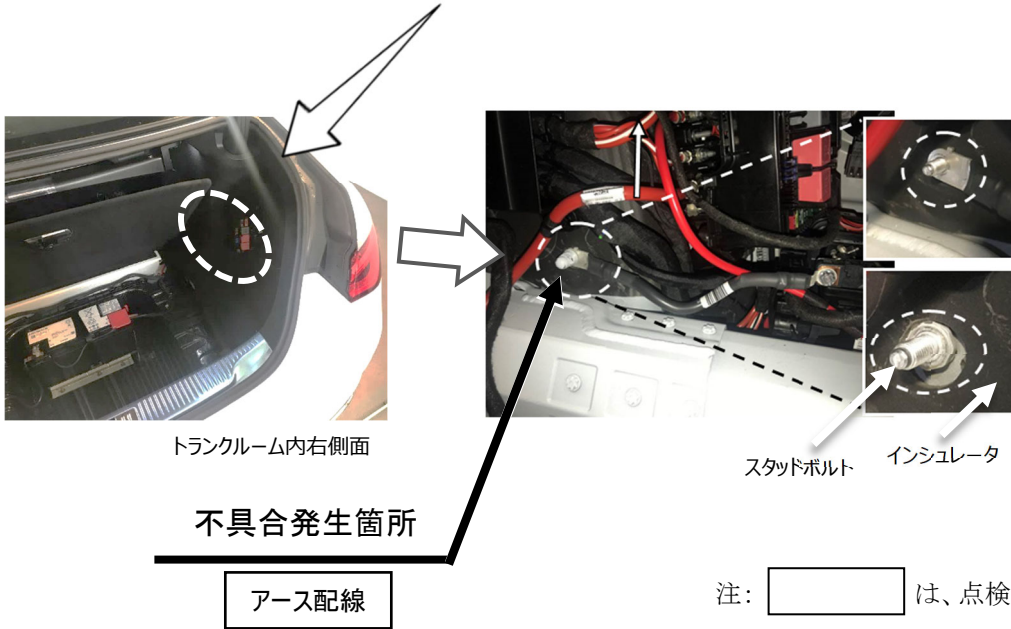
写真は左ハンドル仕様車

トランクルーム内のアース配線において、製造時の締め付け作業が不適切なため、インシュレータが噛み込んだ状態でスタッドボルトに締め付けられているものがある。そのため、使用過程で緩みが発生して断線が生じ、横滑り防止装置(ESP)の作動が停止することがある。また、緩みにより電気抵抗が増加して発熱することで周囲の部品が溶損し、最悪の場合、火災に至るおそれがある。

全車両、トランクルーム内のアース配線の締め付け状態を点検する。インシュレータの噛み込みがある場合はアース配線やスタッドボルト、ナットの接触面を点検し、インシュレータを修正したうえで規定トルクで締め付け直す。なお、接触面に損傷がある場合や、周囲に溶損がある場合は、関連する部品を新品に交換する。
