改善箇所説明図

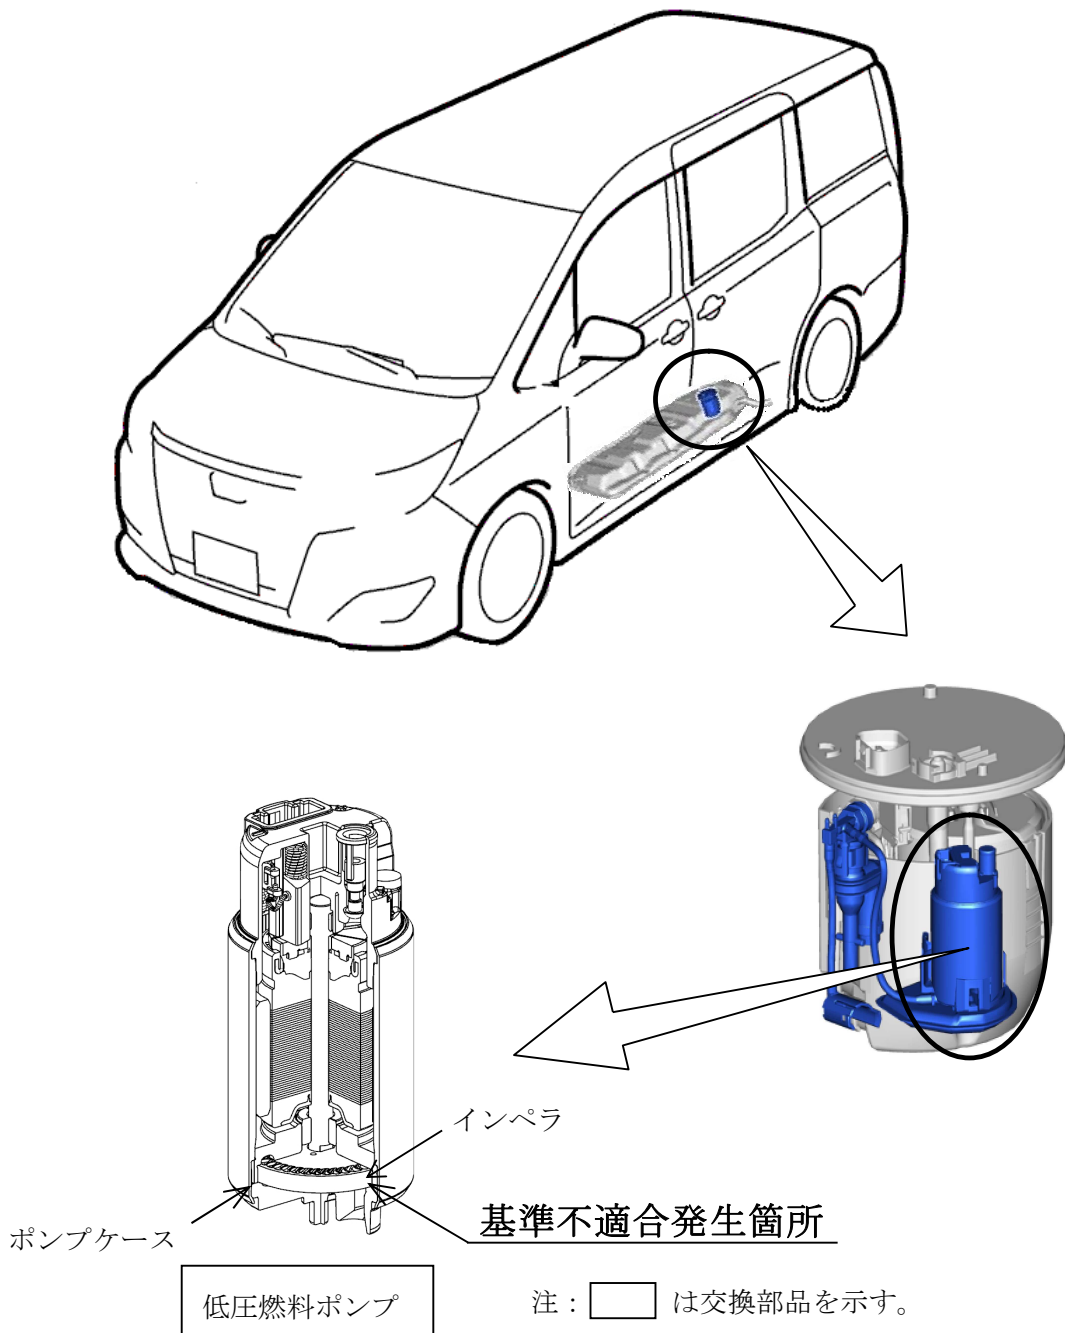
低圧燃料ポンプのインペラ（樹脂製羽根車）において、成形条件が不適切なため、樹脂密度が低くなって、燃料により膨潤して変形することがある。そのため、インペラがポンプケースと接触して燃料ポンプが作動不良となり、最悪の場合、走行中エンストに至るおそれがある。

全車両、低圧燃料ポンプを対策品と交換する。
