改善箇所説明図

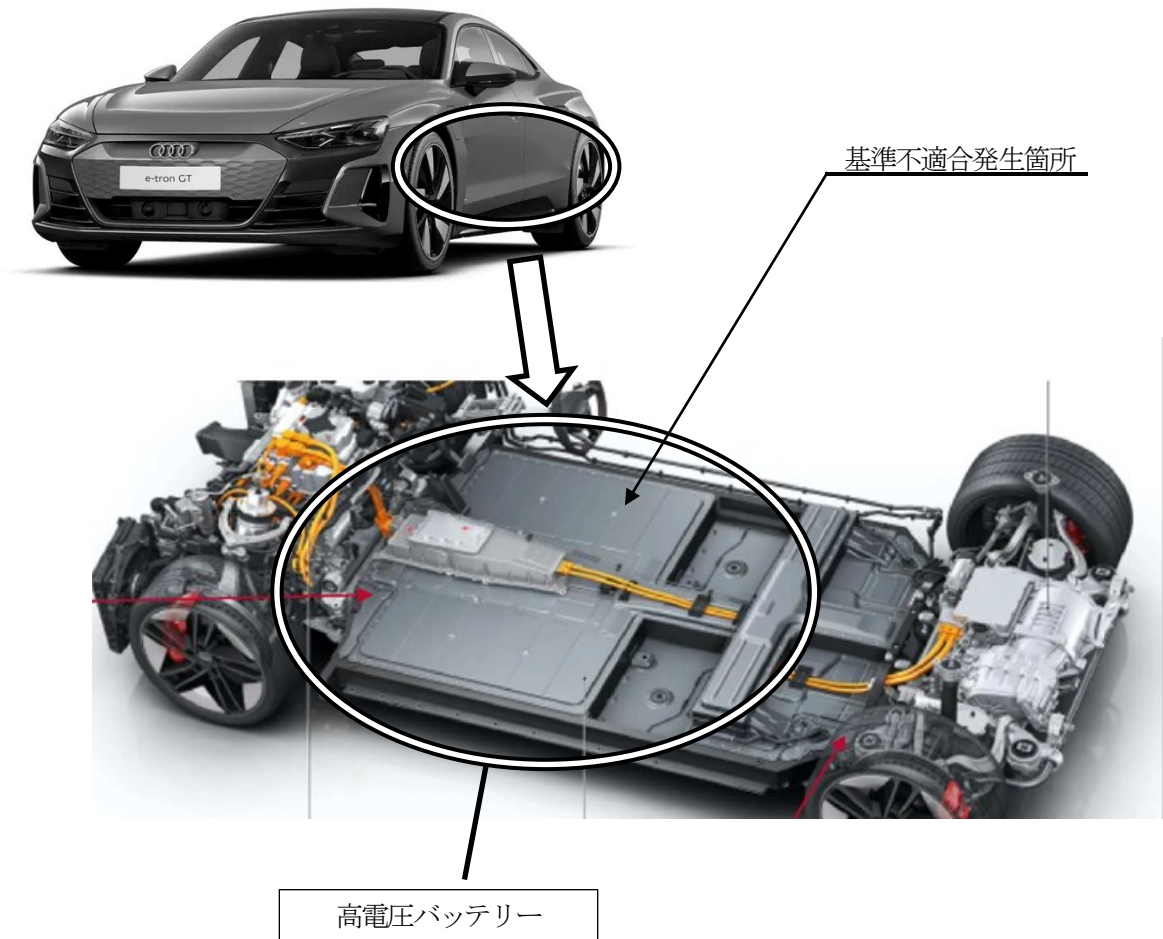
注： は、点検・交換する部品を示す。

高電圧バッテリーにおいて、製造工程におけるシーラント塗布量が不十分なため、バッテリーの密閉性が不完全なものがある。そのため、バッテリーに水分が浸入すると、バッテリーの絶縁抵抗が低下することでアーク放電が発生し、最悪の場合、熱によるバッテリー異常が発生し、火災に至るおそれがある。

全車両、高電圧バッテリーのシーリングの密閉性試験を行い、必要な場合は、高電圧バッテリーを対策品と交換する。
