改善箇所説明図

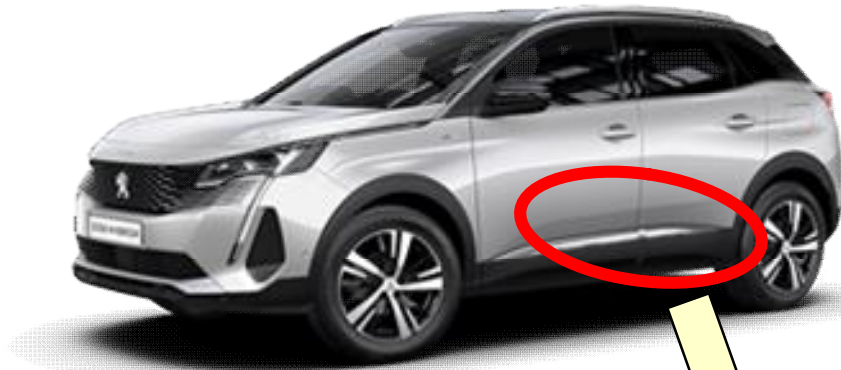
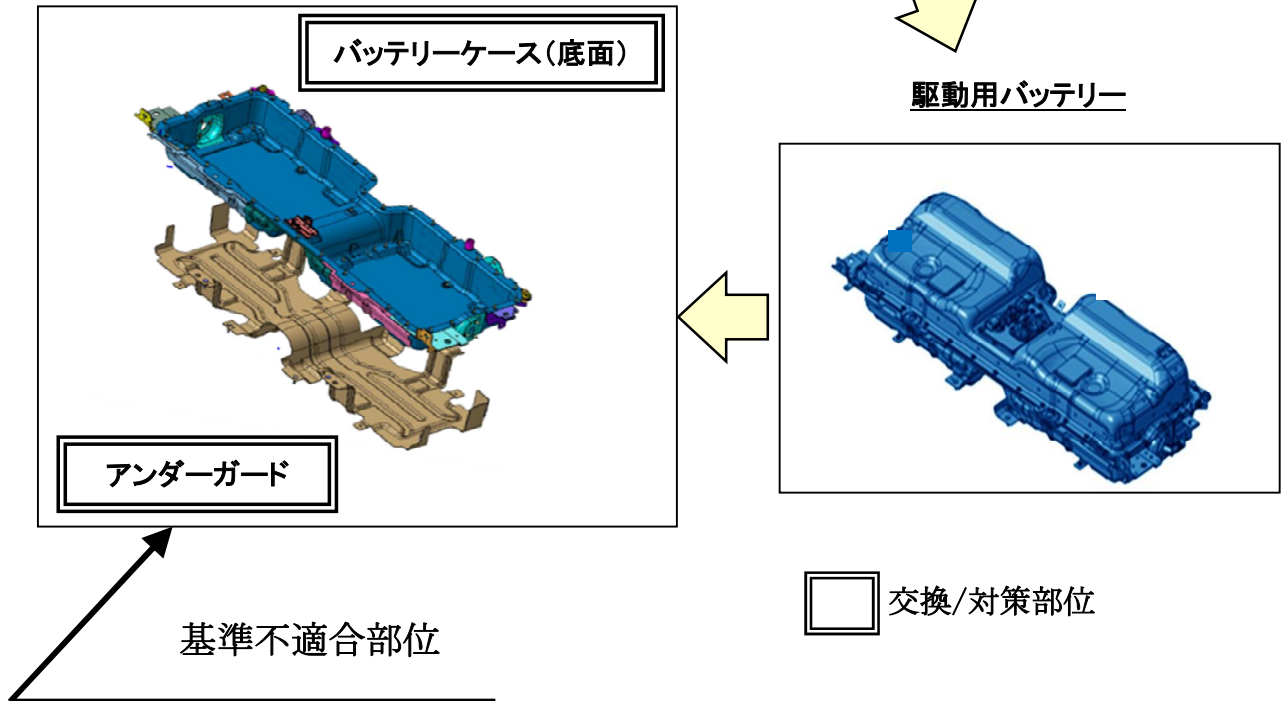
〔 駆動用バッテリーにおいて、バッテリーケース底面の防錆処理が不十分な為、長期間使用した場合、当該ケースに錆が発生して穴があくことがある。このため、バッテリーケース内に水が侵入して短絡が発生し、最悪の場合、車両の走行停止や火災に至るおそれがある。 〕

全車両、駆動用バッテリーのアンダーガードに水抜き穴を追加すると共に、バッテリーケース底面及びアンダーガード内側に防錆剤を塗布する。
