改善箇所説明図

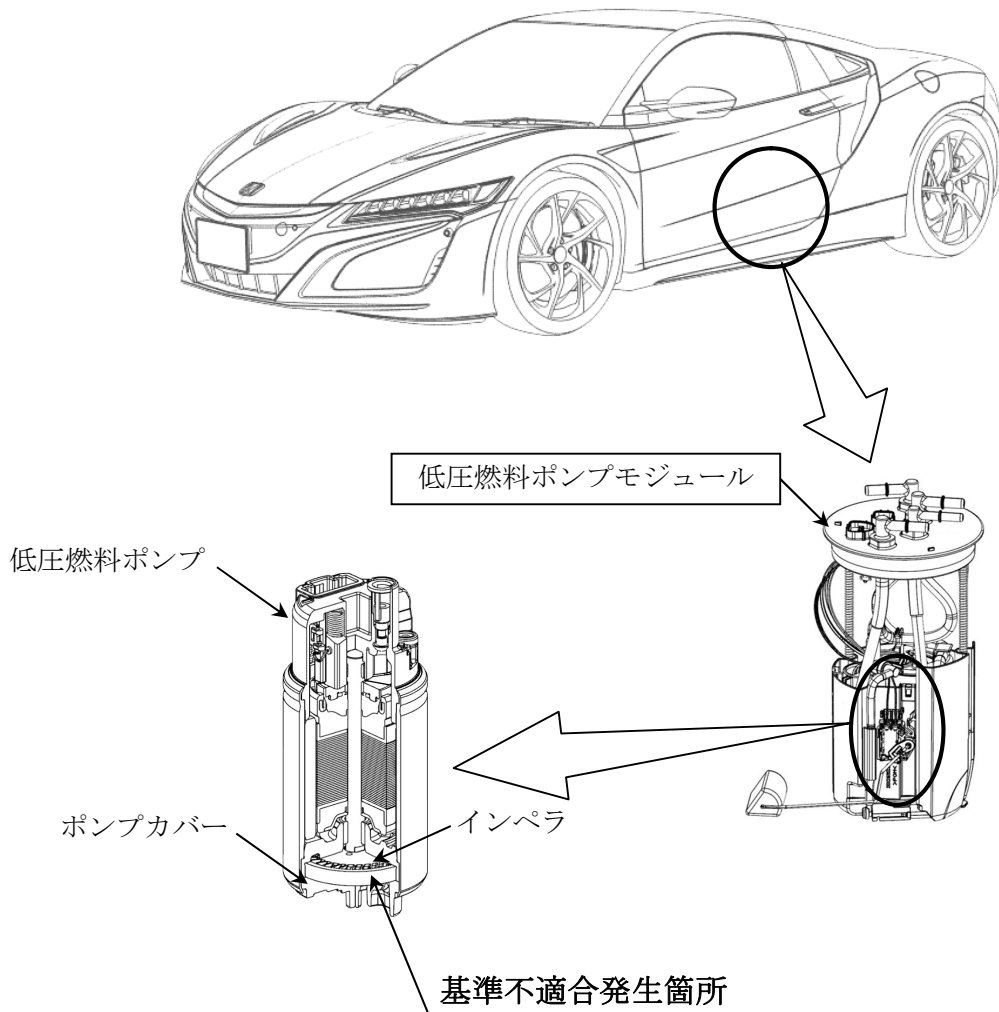
低圧燃料ポンプのインペラ（樹脂製羽根車）において、成形条件が不適切なため、樹脂密度が低くなって、燃料により膨潤して変形することがある。そのため、インペラがポンプカバーと接触して燃料ポンプが作動不良となり、最悪の場合、走行中エンストに至るおそれがある。

全車両、低圧燃料ポンプモジュールを対策品と交換する。なお、部品が準備でき次第、部品交換を改めて案内する。
