## 改善箇所説明図

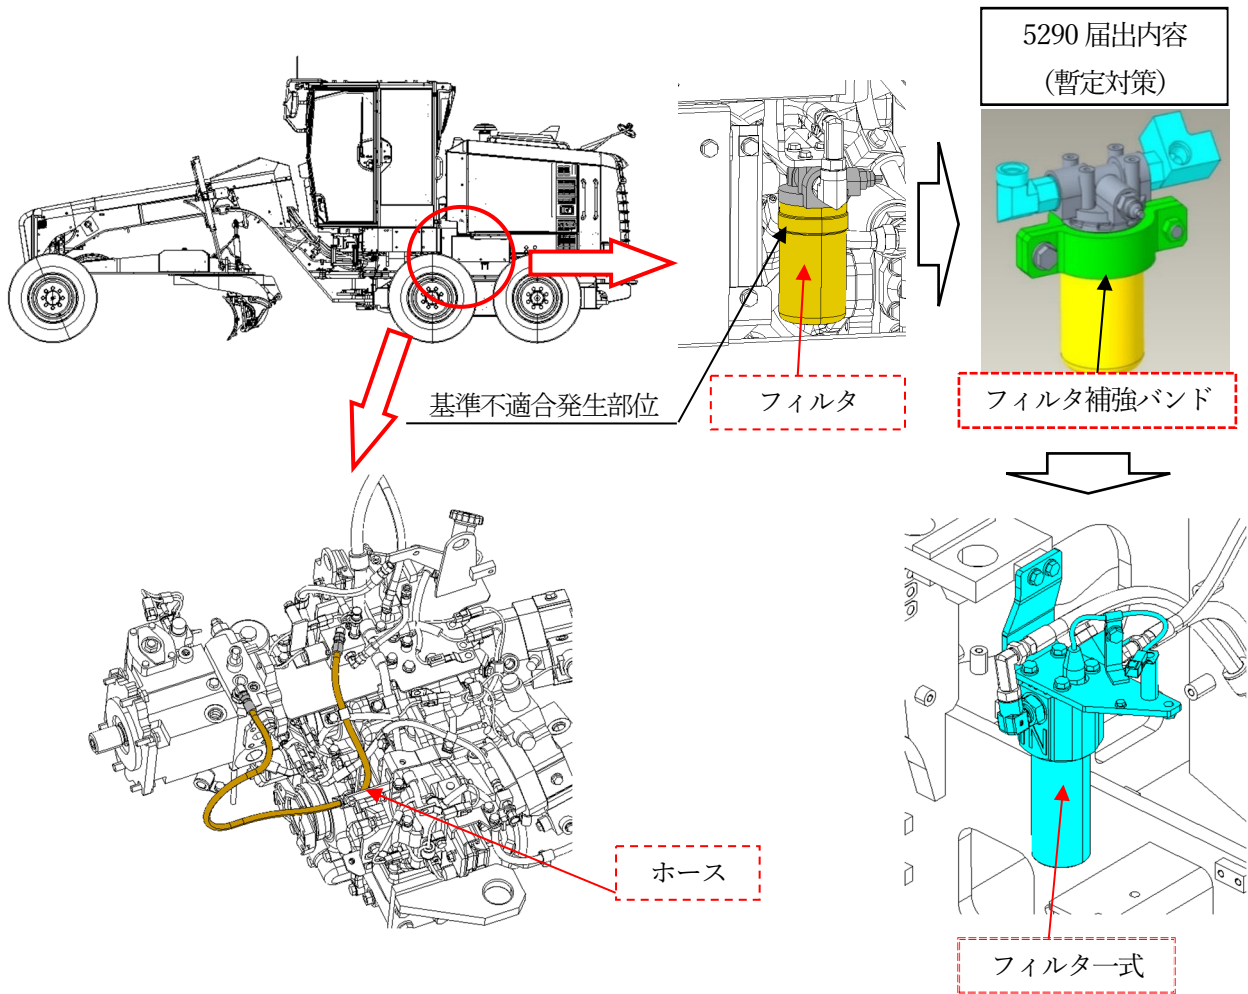
注：      は交換部品を示す。

（グレーダにおいて、静油圧変速機のピーク圧の検討が不十分なため、車両が停止する前に前後進切換スイッチを切り換える操作を行うと、油圧回路内に許容圧力を超える圧力がかかる場合がある。そのためそのまま使用を続けると、フィルタが破損して作動油が漏れ、走行不能に至るおそれがある。

改善措置の内容:

全車両、

- ① コントローラのプログラムを書き換える。
- ② フィルター式を対策品に交換する。
- ③ 一部のホースを対策品に交換する。
- ④ フィルタ変更に伴う取扱説明書を改訂する。

識別:フィルタの形状で識別する。
