改善箇所説明図

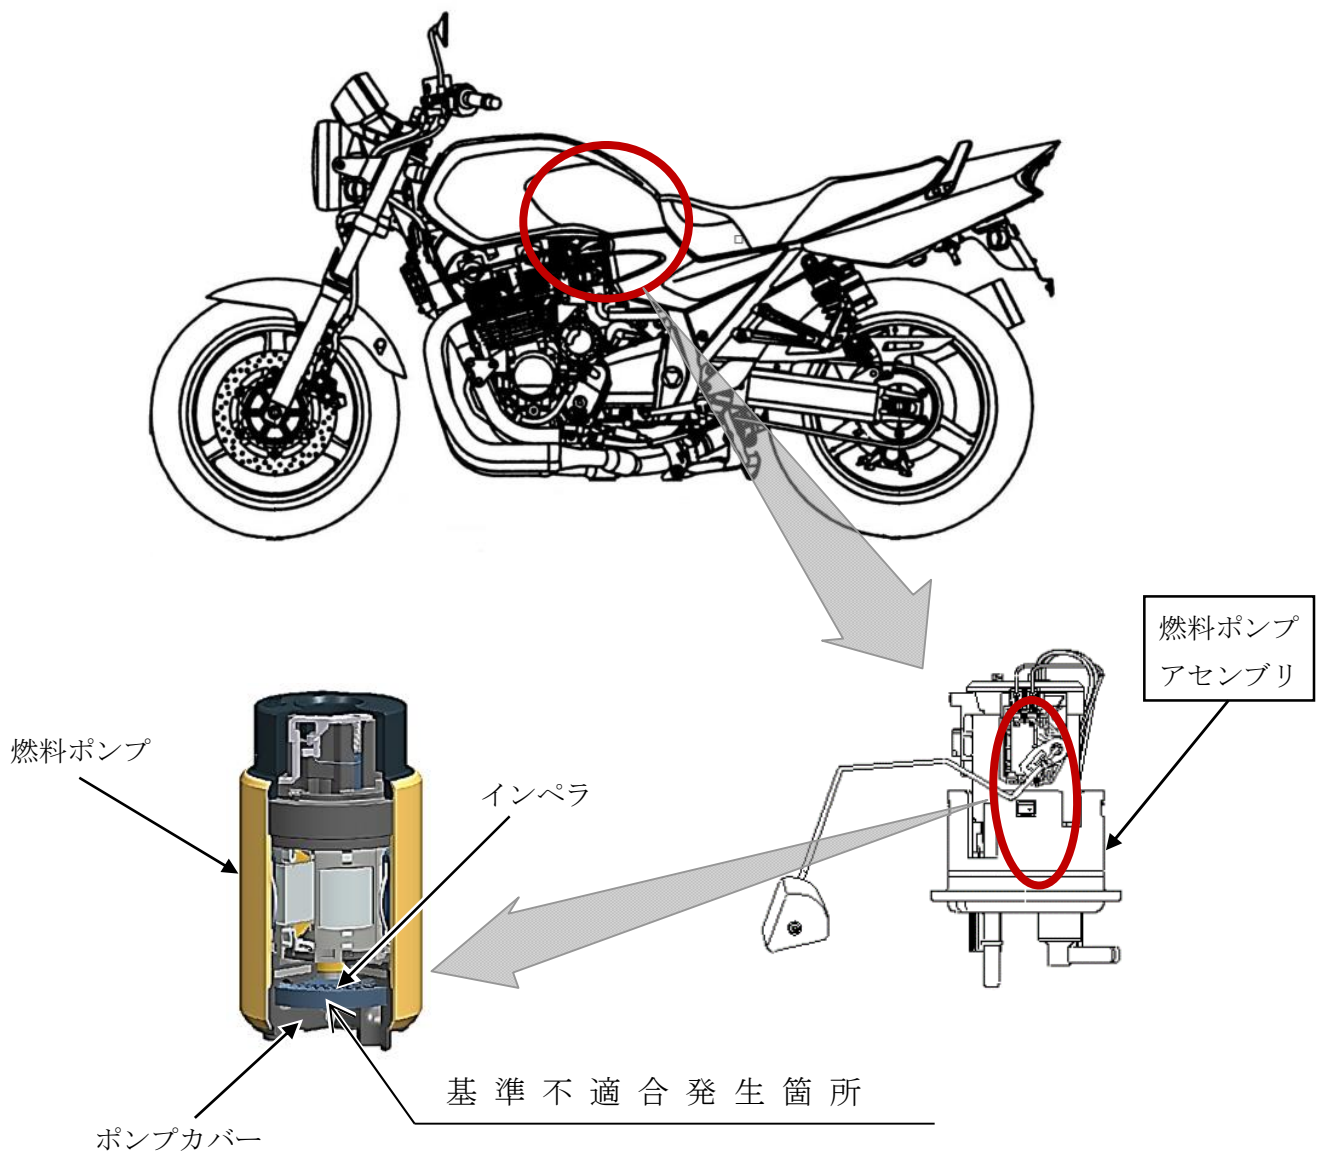
交換修理用部品の燃料ポンプのインペラ（樹脂製羽根車）において、成形条件が不適切なため、樹脂密度が低くなって、燃料により膨潤して変形することがある。そのため、インペラがポンプカバーと接触して燃料ポンプが作動不良となり、最悪の場合、走行中エンストに至るおそれがある。

改善の内容：全車両、燃料ポンプアセンブリを対策品と交換する。
