改善箇所説明図

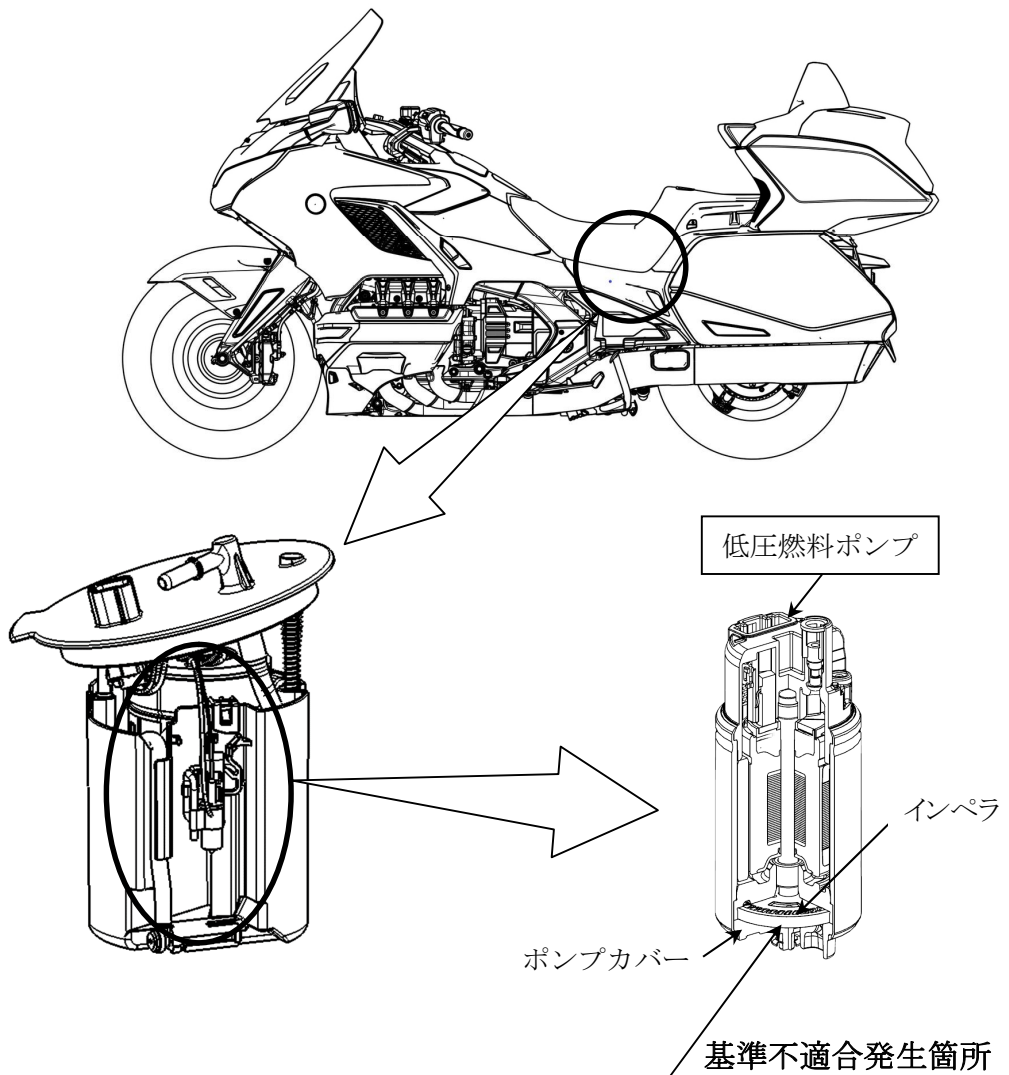
低圧燃料ポンプのインペラ（樹脂製羽根車）において、成形条件が不適切なため、樹脂密度が低くなって、燃料により膨潤して変形することがある。そのため、インペラがポンプカバーと接触して燃料ポンプが作動不良となり、最悪の場合、走行中エンストに至るおそれがある。

- ①全車両、低圧燃料ポンプを対策品と交換する。なお、部品が準備でき次第、部品交換を改めて案内する。
- ②全車両、低圧燃料ポンプの製造番号を点検し、該当するものは、低圧燃料ポンプを対策品と交換する。なお、部品が準備でき次第、部品交換を改めて案内する。

識別：車台番号打刻部付近に赤色の識別ラベルを貼付する。
