改善箇所説明図

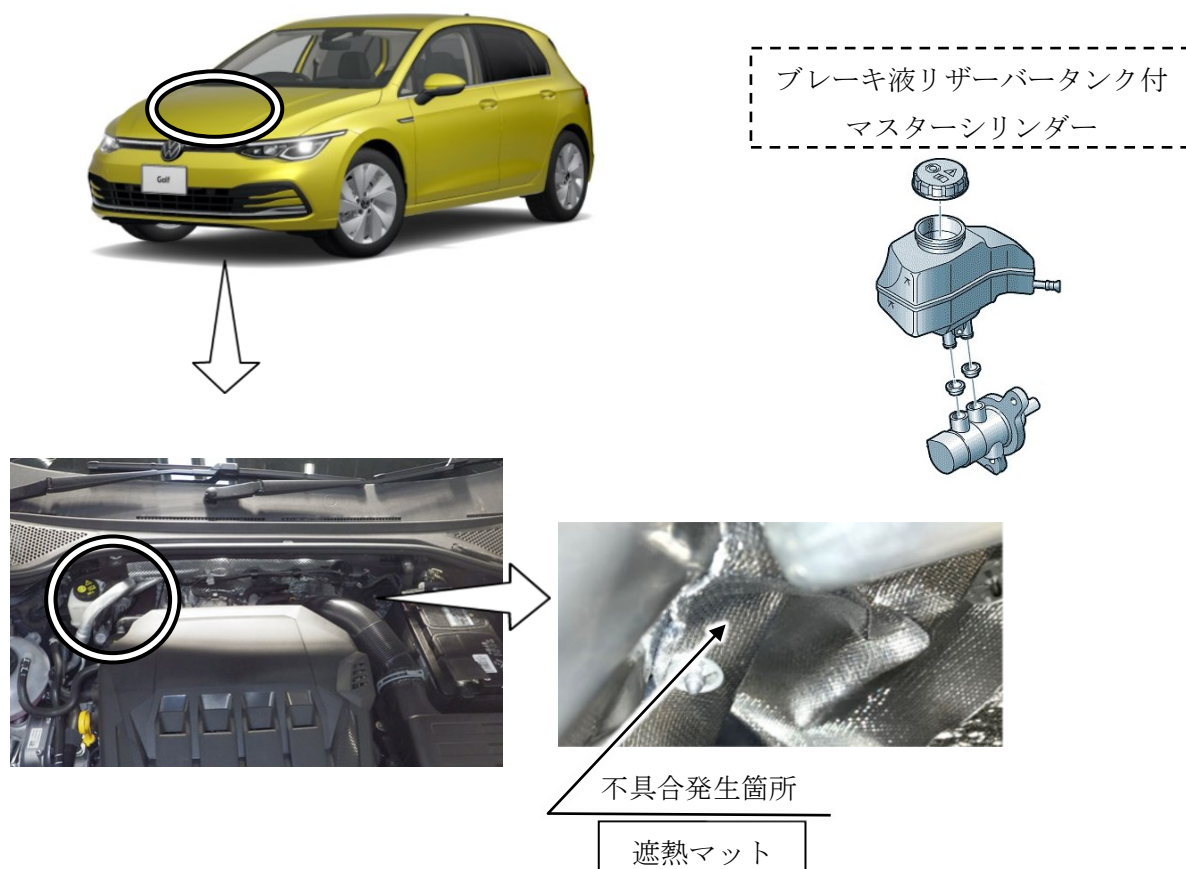
ブレーキ液のリザーバータンクにおいて、生産工場での組付作業指示が不適切であったため、遮熱マットが正しく取り付けられていないものがある。そのため、エンジン高負荷時等の熱により当該リザーバータンクの端部が溶損することがある。最悪の場合、ブレーキ液が漏れ、高温の排気系部品に触れると火災となるおそれがある。

全車両、遮熱マットの組付状態を点検し、正しく取り付けられていない場合は修正する。また、リザーバータンクの端部に溶損が認められた場合はブレーキ液リザーバータンク付マスターシリンダーを新品に交換する。
