改善箇所説明図

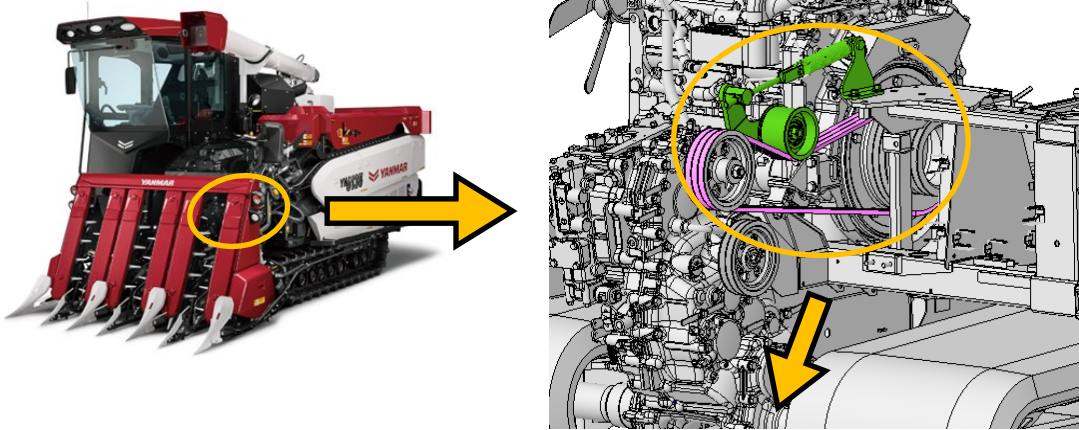
改善前形状

不具合発生箇所

刈取脱穀作業車の走行テンションにおいて、設計段階の評価が不十分な為、走行テンションバネ及び走行テンションアームボルトの強度が不足している。そのため、そのままの状態で使用を続けると、繰返し高応力がかかり、最悪の場合、当該部品が破損し、走行できなくなるおそれがある。

全車両、走行テンション関連部品を対策品に交換する。

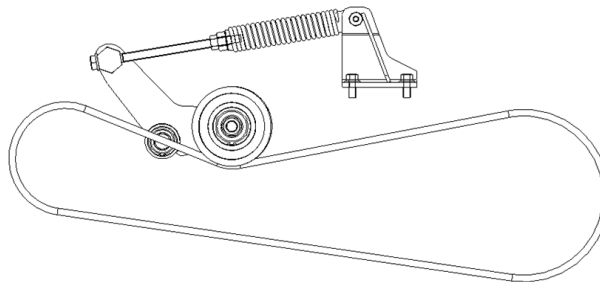
改善後形状

不具合発生箇所

は交換部品を示す。
