改善箇所説明図

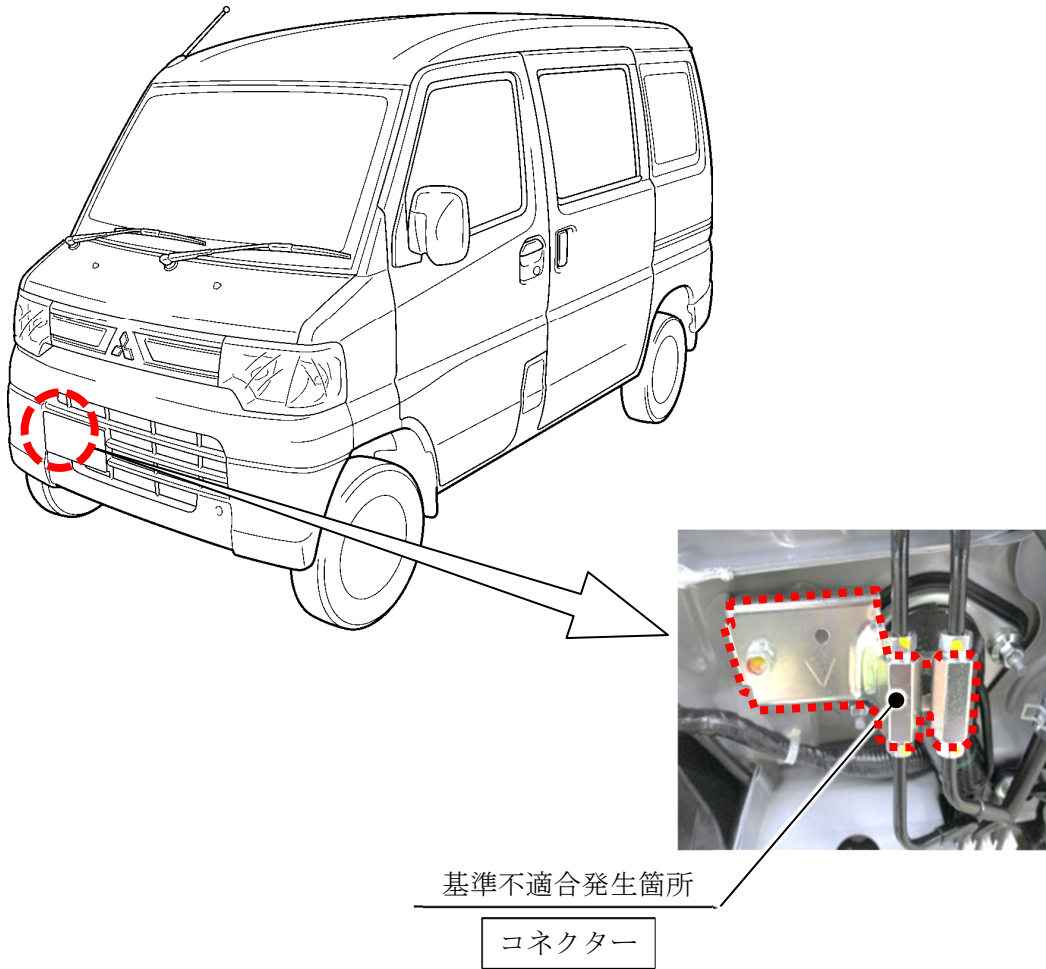
ブレーキ配管を接続するコネクターにおいて、製造設備の管理が不適切なため、加工精度が悪く、ブレーキ配管との接続部が密着不良となっているものがある。そのため、そのままの状態で使用を続けると、コネクターのシール部よりブレーキ液が漏れ、ブレーキ警告灯が点灯し、最悪の場合、制動距離が伸びるおそれがある。

注：図中の 内は、交換する部品を示す。

全車両、ブレーキ配管のコネクターを良品と交換する。
