## 改善箇所説明図

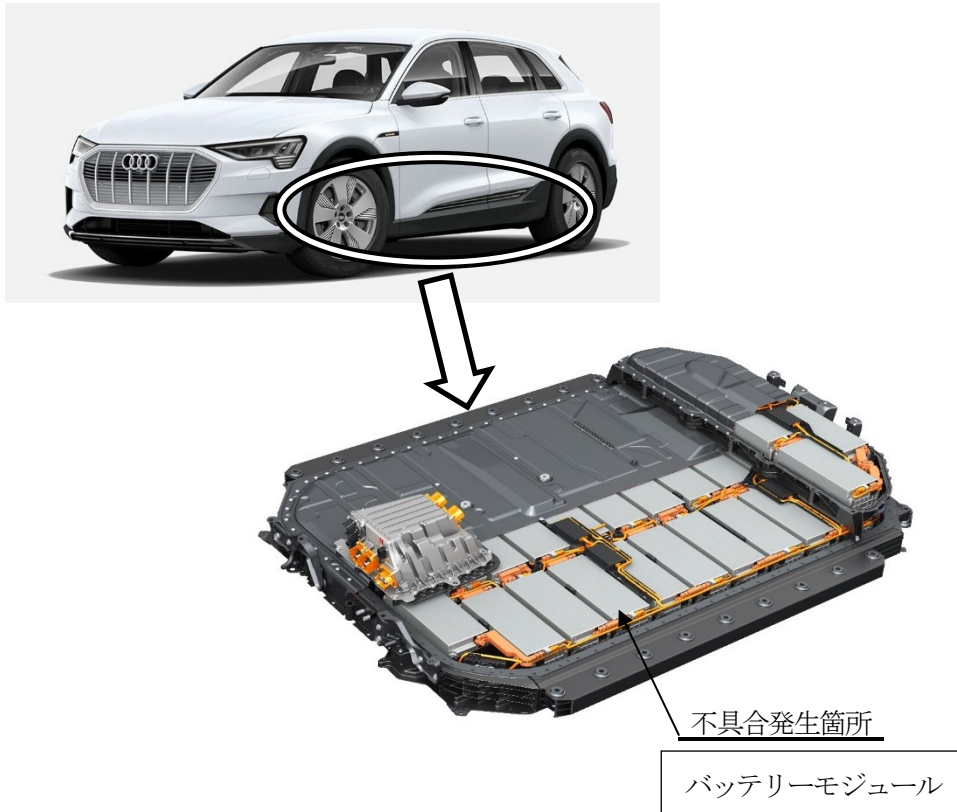
注：  は、点検の結果、交換する部品を示す。

高電圧バッテリーにおいて、セルモジュールの製造公差の設定が不適切なため、公差の大きいセルモジュールがある。そのため、特定条件下で充放電特性に関して不規則性が生じることがあり、影響を受けるセルモジュールとバッテリーの充電量が上限の範囲にある場合、セルバランス制御の放電時にバッテリーが過熱し、最悪の場合、火災に至るおそれがある。

全車両、改善措置用プログラムへの更新を行う。ただし、プログラムの準備に時間を要すことから、高電圧バッテリーの点検を行い、必要な場合は、バッテリーモジュールを良品と交換する。また、暫定措置として、充電量を80%までに制限するとともに、バッテリーの点検を定期的(4ヶ月毎)に行う。
