改善箇所説明図

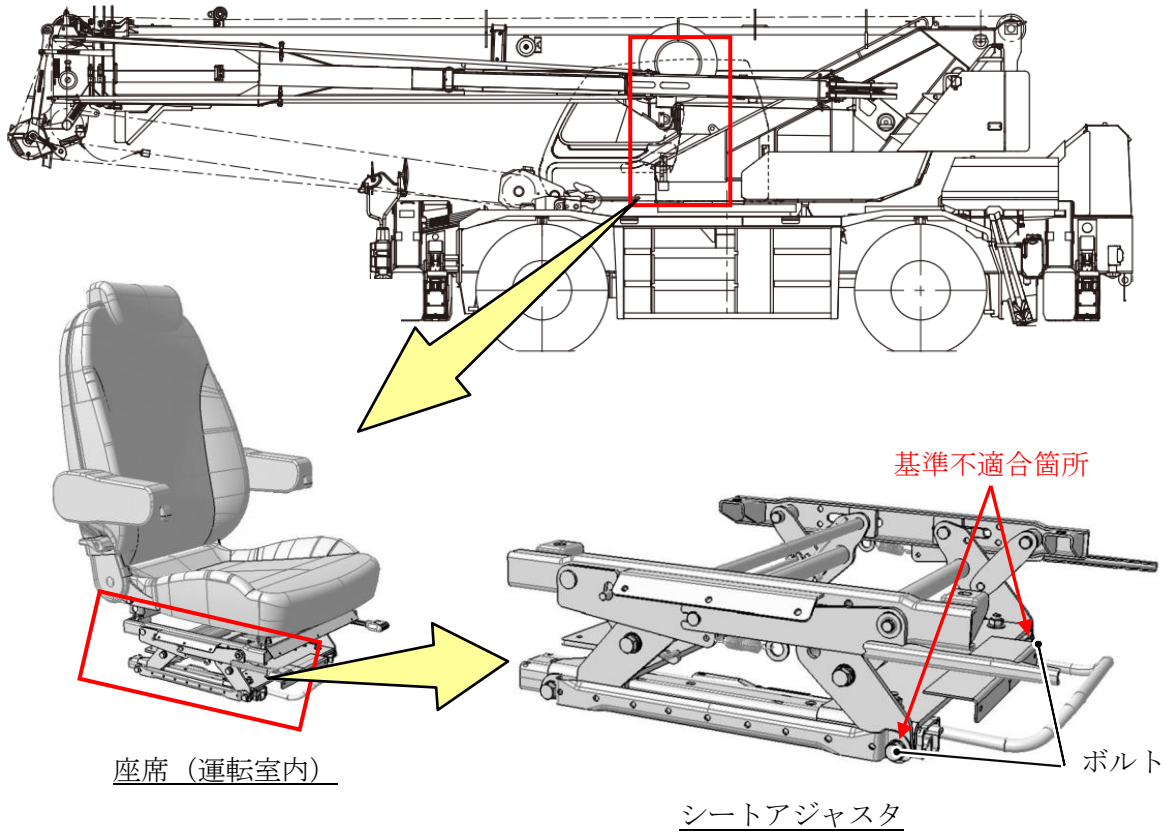
ホイールクレーンの座席において、シートアジャスタの組立作業が不適切なため、ボルトの締付トルクが不足しているものがある。そのため、そのままの状態で使用を続けると、走行振動等によりボルトが外れ、シートにガタつきが発生するおそれがある。

全車両、当該ボルトを点検し、規定トルクで締付けを行う。

識別：ボルトへ黒色ペイントを行う。
