改善箇所説明図

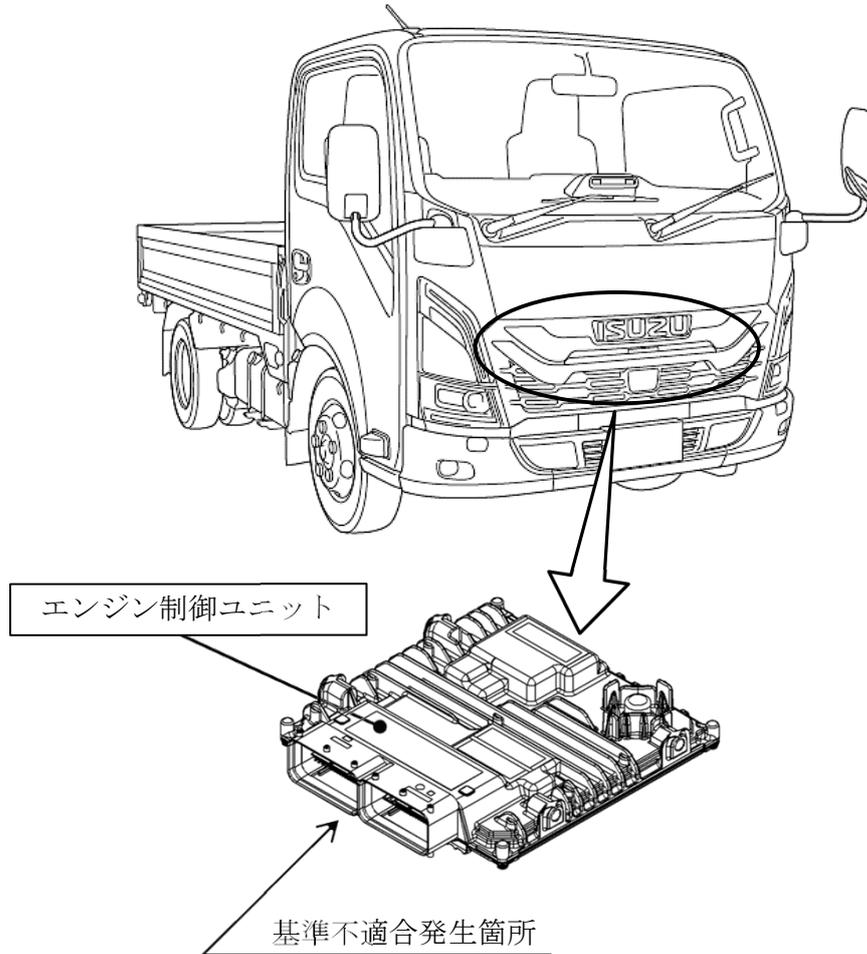
小型トラックにおいて、開発時のエンジン制御プログラムの評価が不適切なため、上流NO_xセンサの故障診断が確定した際にEGR（排気ガス再循環装置）が作動を停止し、設計意図と不一致となる。そのため、保安基準第31条の細目告示第41条別添48の車載式故障診断装置（ディーゼル重量車J-OB D II）の技術基準を満足しない。

全車両、エンジン制御ユニットの制御プログラムを対策プログラムに修正する。また、特定の故障コードが確認された場合は、DPD（粒子状物質除去装置）の再生を実施する。

識別：助手席側ドア開口部のシリアルナンバープレート下部中央の位置に、識別ペイント（黄色）を塗布する。
