改善箇所説明図

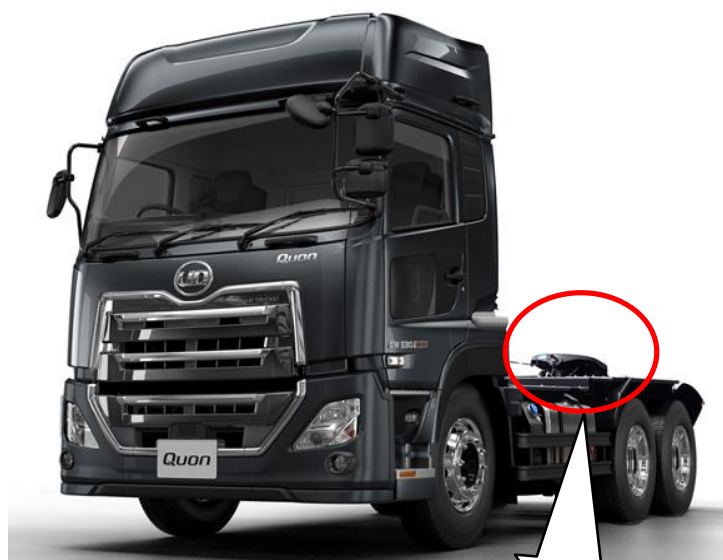
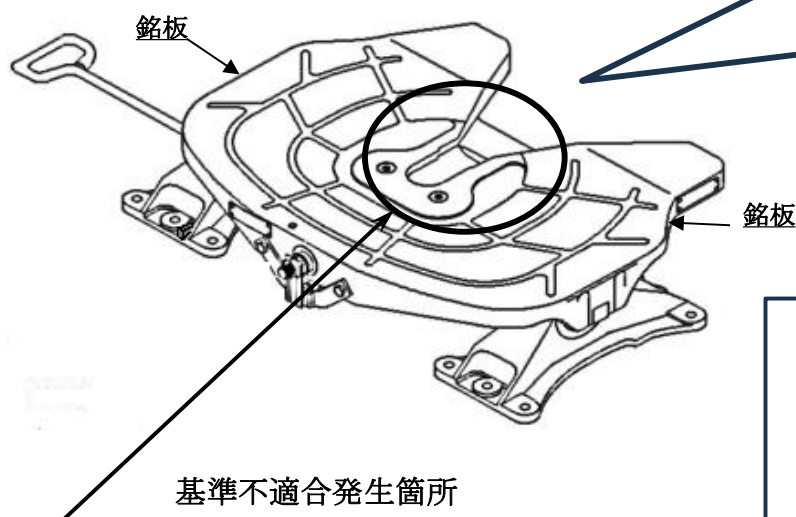
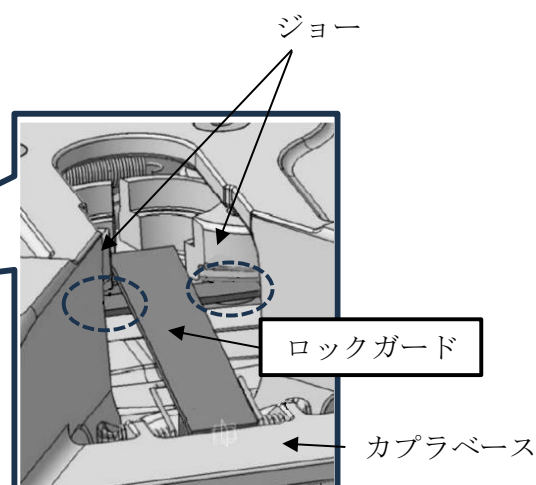
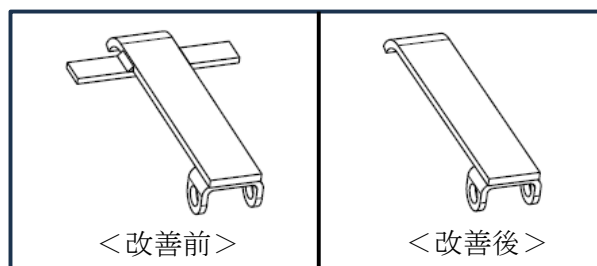
大型トラックの2軸式カップラにおいて、製造工程の作業性改善で設計変更したロックガード（誤連結防止部品）の形状が不適切なため、トラックとトレーラの高さが合っていない状態で連結操作を行うと、ロックガードが正しく作動せず誤連結状態となるとともに、インストルメントクラスターに「トレーラ連結完了」のメッセージが表示されることがある。そのため、目視による連結状態を確認しないまま使用を続けると、走行中にトラックとトレーラが分離するおそれがある。

全車両、ロックガードの形状を確認し、交換対象の場合はロックガードを対策品と交換し、ジョー上面とロックガードR部頂点を計測の上、必要に応じて調整する。なお、対策品に交換するまでの間、使用者へ連結操作時にトラックとトレーラの高さを合わせることを、および完了後に連結状態を目視確認することを周知する。

注： は、交換する部品を示す。

識別：連結装置左後方または右側方の銘板に白色ペイントを塗布する。
