改善箇所説明図

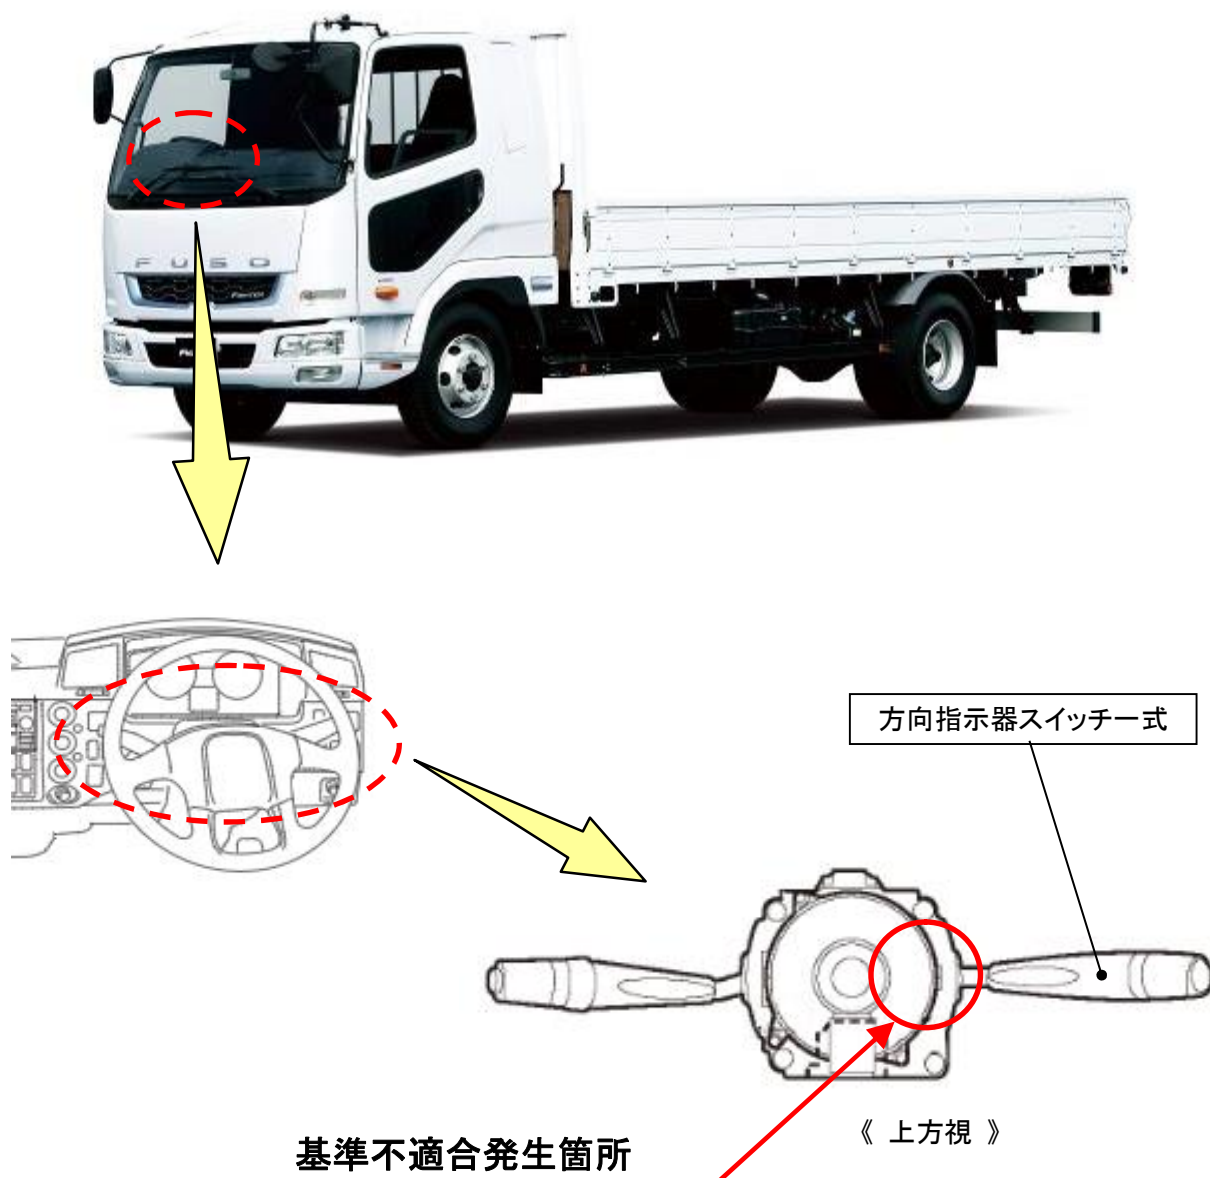
トラックの方向指示器スイッチにおいて、設計時の検討が不適切なため、耐塵性能が低いものがある。そのため、塵埃が侵入し接点表面に絶縁物質が生成されて導通不良が生じると、方向指示器が作動しなくなる。

全車両、方向指示器スイッチ式を対策品に交換する。

識別：作業完了車には、アクセルペダル右側のキャビン側面に白色ペイントを塗布する。
