改善箇所説明図

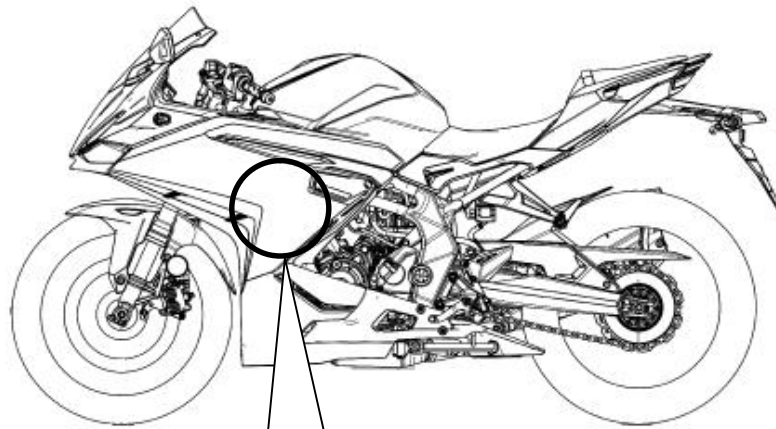
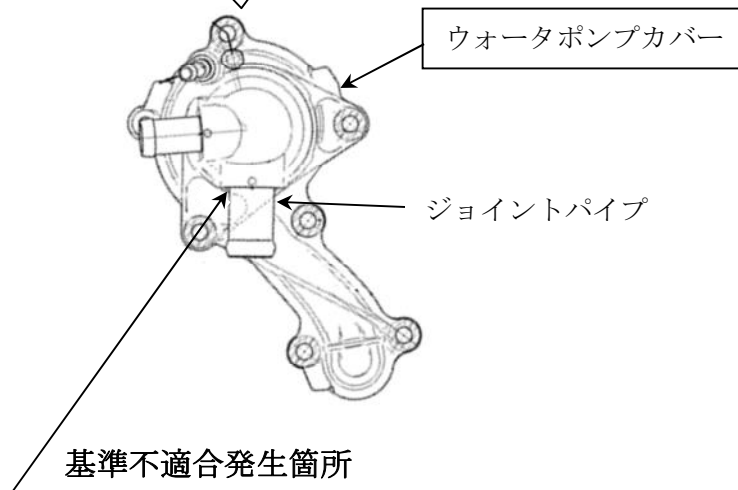
原動機において、ウォータポンプカバーの製造工程が不適切なため、ジョイントパイプ圧入部に塗装が付着しているものがある。そのため、エンジン等の熱によりジョイントパイプ圧入部の締め代が減少し、ジョイントパイプが抜け、高温の冷却水が漏れて、最悪の場合、運転者に付着すると火傷する、または、オーバーヒートするおそれがある。

全車両、ウォータポンプカバーを良品と交換する。

識別：車台番号打刻部付近に白色の識別ラベルを貼付する。
