# 改善箇所説明図

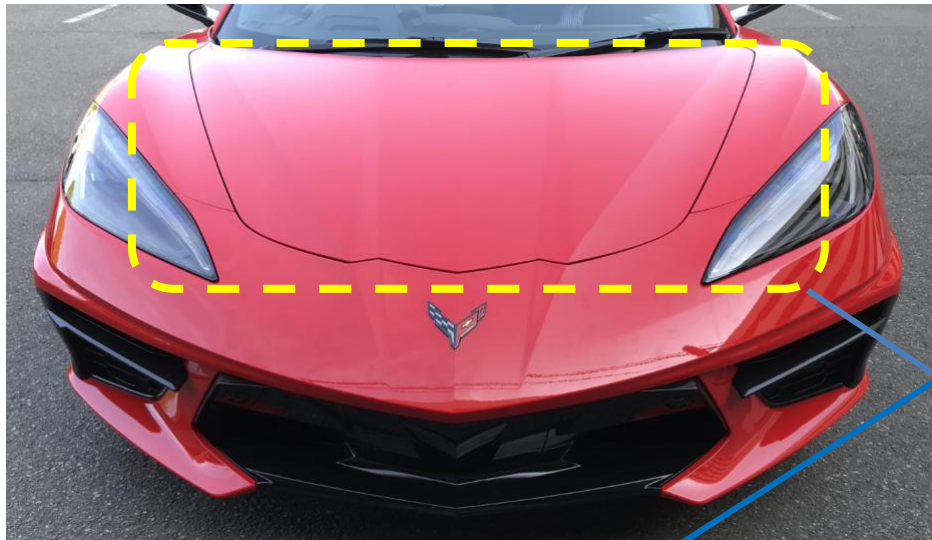
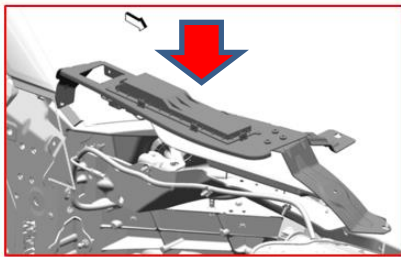
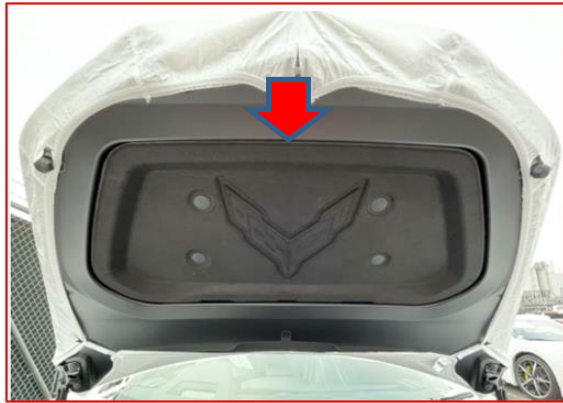
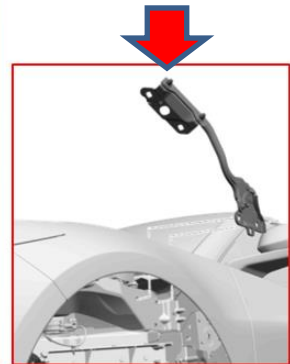
「不具合発生箇所」

フード組付製造工程において、北米仕様と日本仕様の識別が不十分のため、北米仕様の部品が取り付けられたものがある。そのため、歩行者頭部保護要件に適合しないおそれがある。また、北米仕様のフードラッチ等の構成部品が取り付けられたものがあるため、フード解放時にフロントバンパとの間に十分な隙間が確保されず、フードを持ち上げるのが困難となることがある。

全車両、当該コンポーネントを点検の上、必要に応じて正規品に交換する。

運転席側 A ピラー(下側ドアヒンジの下)に黄色ペイントを塗布する。
