**ワイヤロープ設置箇所の
交通状況について
(土工部・中小橋のモニタリング評価)**

事故の発生状況(特異事例)

飛出し事故の概要(前頁⑥東九州道)

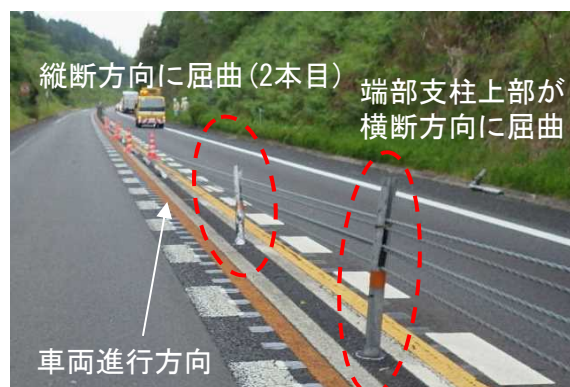
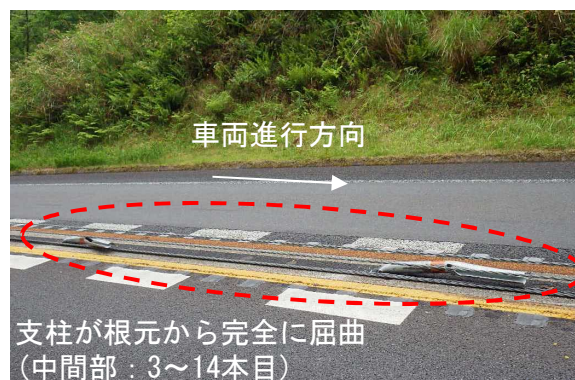
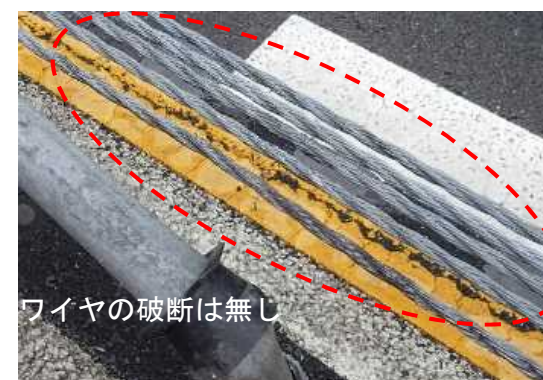
【ワイヤロープの損傷状況】

- ・ 端部支柱の上部は横断方向に若干傾いており、2本目の支柱からは縦断方向への折れ曲がり激しい状況。
- ・ 損傷のあった支柱16本のうち、中間部の支柱は根元から完全に縦断方向へ折れている。
- ・ ワイヤの破断は無かったため、5本のワイヤを全て乗り越えたと考えられる。

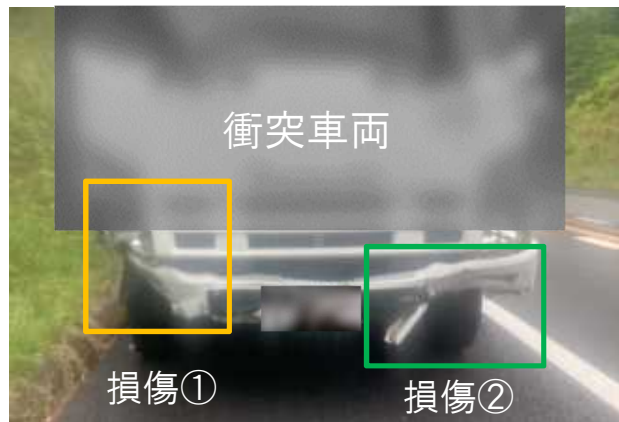
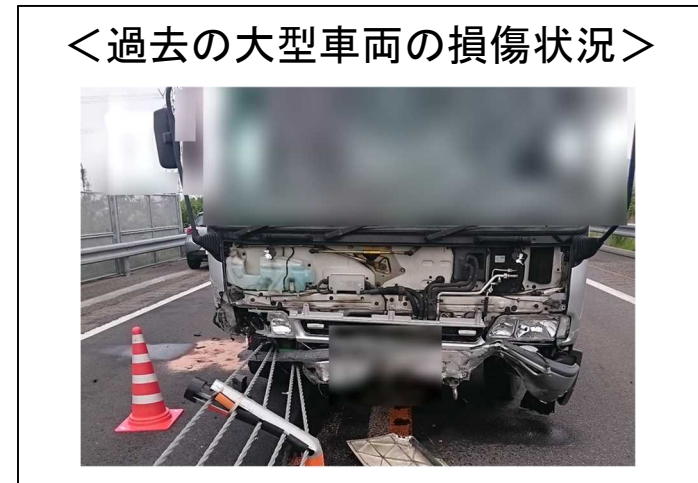
【車両損傷状況】

衝突車両の損傷範囲などは過去の飛出し事故とならなかった大型車両の事故車両と比べても小さく、ワイヤロープがほとんど車両を捕捉していないことがわかる。なお、本車両は普通貨物のため、乗用車よりもバンパーの位置が高く、ワイヤがバンパーの下に入り込みながら車両に損傷を与えたと考えられる。

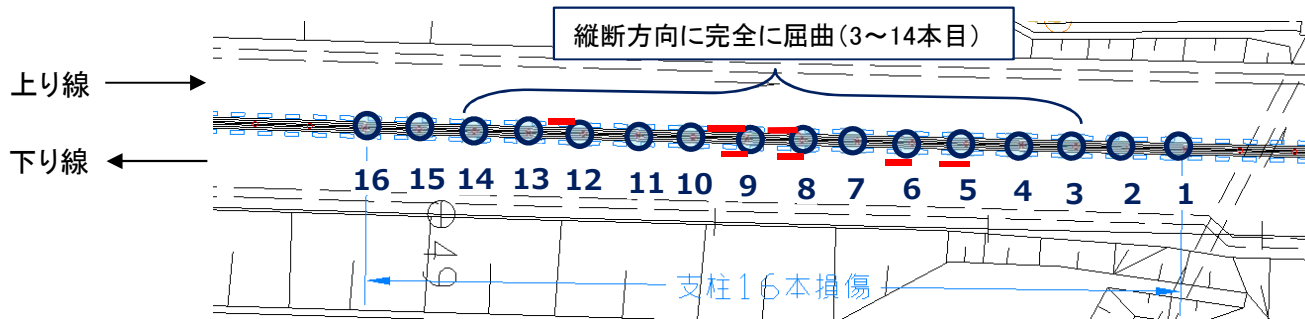
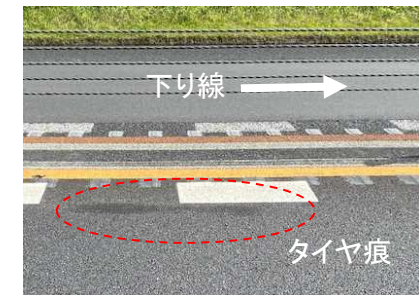
支柱13本目付近のタイヤ痕

事故発生箇所には支柱の13本目あたりまでタイヤ痕が残っていたことや、接触開始地点(支柱1本目)から停止位置までの距離が約135mあることから、かなりの速度が出ていた可能性も考えられる。

※衝突直前(支柱1本目付近)でのブレーキ痕は確認されず

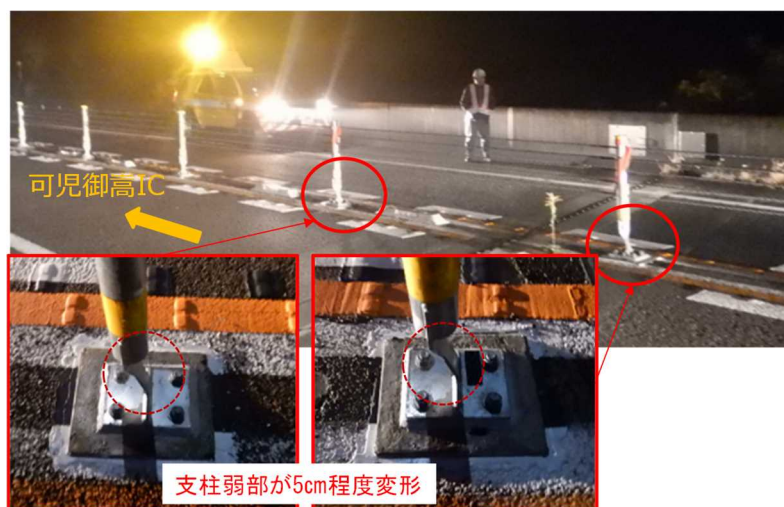
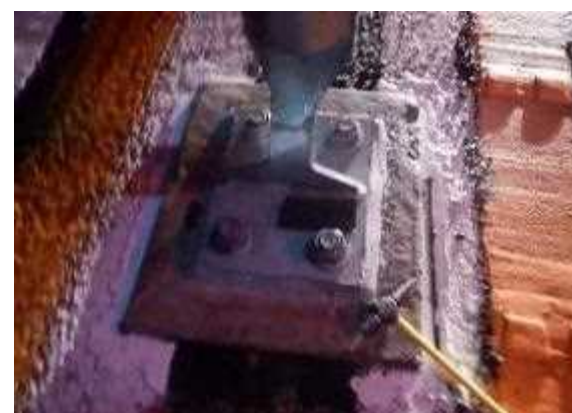
【No. 1 事故概要】

- ・ 発生日時 : 令和元年11月11日 (月) 10 : 35頃
- ・ 発生場所 : 東海環状外回り (可児御嵩IC～美濃加茂IC) 加茂川橋 58.0KP付近
- ・ 概要 : 普通車が走行中にタイヤがパンクし、中分ワイヤロープに接触。
中小橋 中間支柱2本が損傷したものの。

ハンマーによるたたき点検を実施
⇒コンクリート基礎等に異常なし

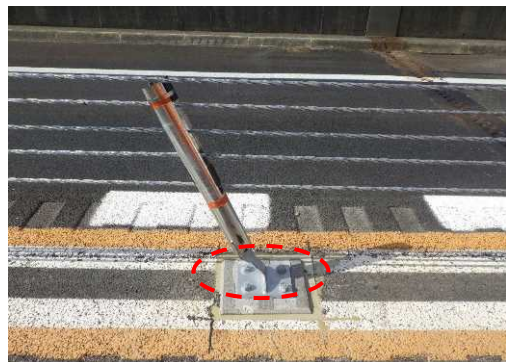
【No. 2 損傷状況】

支柱は基部(弱部)の変形のみ

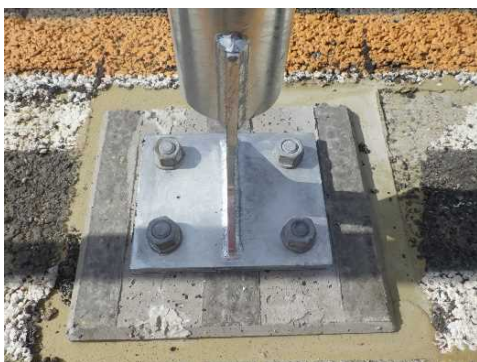
コンクリート基礎等に異常なし

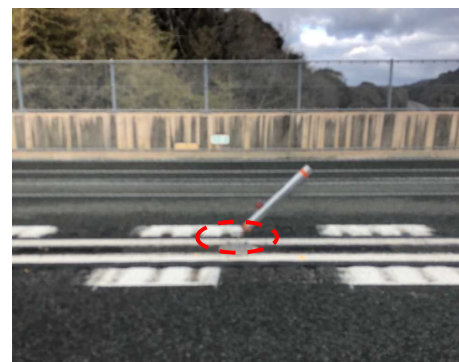
【No. 3 損傷状況】

支柱は基部(弱部)の変形のみ
