防護柵への付着金属片調査委員会  
報告書（案）

平成 17 年 7 月

本委員会は、国土交通省の依頼を受け、金属片が付着した原因を究明し、今後の対応を検討することを目的として設置されたものであり、3回の委員会を開催し、現地調査、実験等も実施して調査検討を行ってきた。

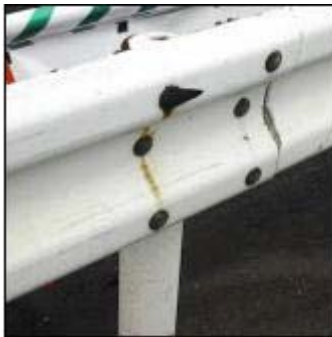
(ボルト部)

金属片の付着状況調査結果の概要を表1-1～1-3に示す。付着していた防護柵の種類は、大半はガードレールである。また付着場所はボルト部、継ぎ目部、端部の順に多い。それぞれの場所へ付着している状況を写真1-1に示す。また路側側、中央帯側の別では、その大半は路側側である。

写真 1 - 1 防護柵に付着した金属片

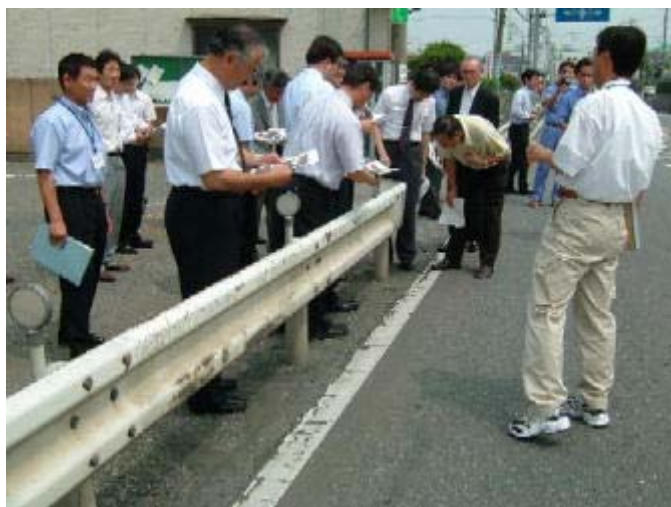
写真 4 - 1 現地調査の様子

接触痕がないと現場から報告のあった場合でも、ルーペを用いて詳細に調査すると、かすかに自動車がこすった形跡を発見できる場合があった。

金属片が付着していたボルトを外して調査すると、ボルトの軸がボルトの頭に対して垂直方向から少し曲がっており、ボルトの軸の片側がつぶれている場合が見受けられる。これは、金属片が付着した際に、ボルトに何らかの大きな力が作用した証拠であると考えられる。

また、金属片が付着していた端部の継ぎ目部のカバーを外して調査すると、防護柵に金属片が付着していた痕跡を発見できる場合があった。これは、金属片が継ぎ目部に差し込まれた際に、かなり大きな力が作用した証拠であると考えられる。

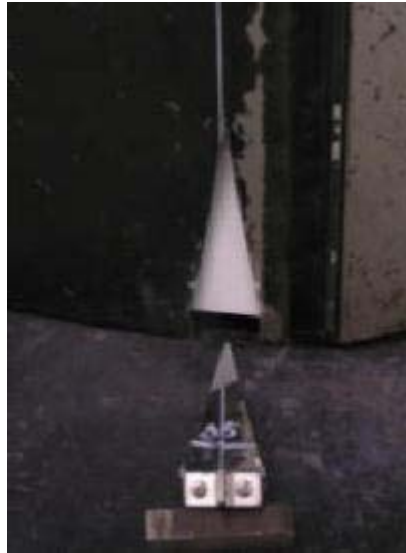
写真 5 - 4 ドアパネルの引張実験により生じた金属片

引張実験により生じた金属片の外観を写真 5 - 4 に示す。いずれも引張の進展に伴い幅が縮小し、最終的には三角形状に破断して分離した。三角形の長さはそれぞれ 145、145、165mm であった。

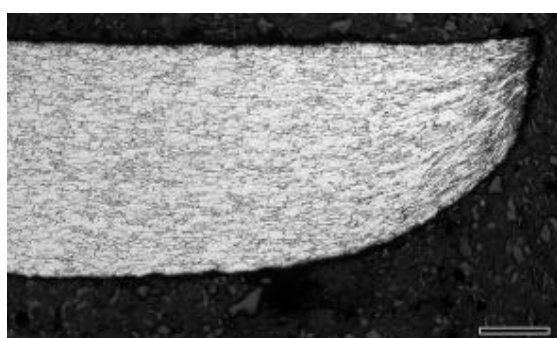
引張破壊

引き裂き部断面破断形状確認のためドアパネル1の引き裂き後三角形の先端部（引き裂き破断）と鋸切断したヘム部（ドア端部でドアアウターパネルを折り曲げ、インナーパネルを挟み込んで一体化）の断面組織観察結果を写真5-5に示す。引き裂き破断部は板厚が徐々に薄くなると同時に結晶組織も破断部に向かい伸展した形態を示す。一方鋸切断した断面では破断部の絞り（板厚の減少）はなく、直角に切断している。

写真5-5 ドアパネル1の切断面組織

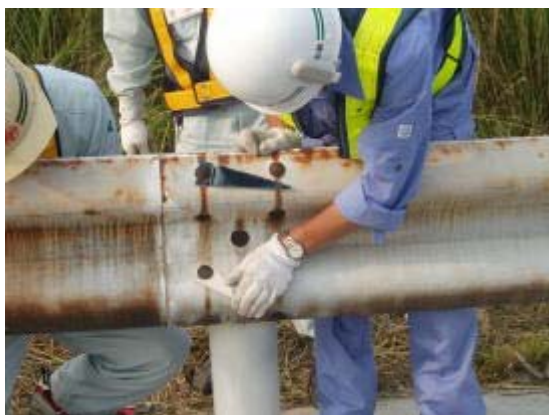
清掃前

実験の結果、表 7-3 に示すように、一部の金属片で向きが反転するものがあり、ガードレールの清掃車により金属片の向きが反転する可能性があることが分かった。

写真 7 - 2 実験により反転した金属片 (清掃前と清掃後)
