4. 現地調査

付着金属片が確認された箇所の自動車の接触痕の詳細な調査や道路状況の確認を行うことを目的として、調査委員会委員による実地の調査を行った。

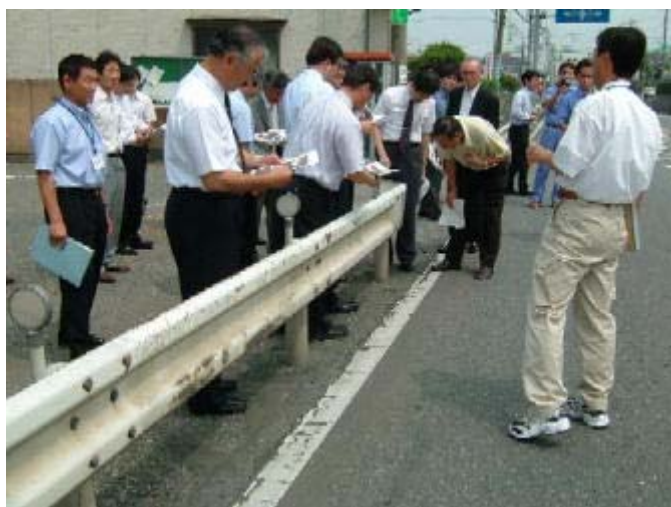
写真 4 - 1 現地調査の様子
