## 6. 実車実験

付着金属片が自動車の接触により発生するとの推定を検証するため、実車を防護柵に接触させて金属片を付着させる実験を行った。

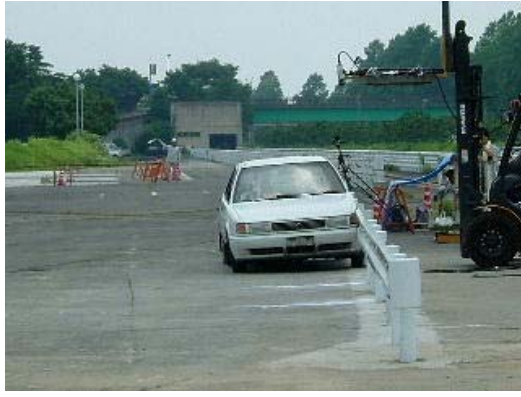
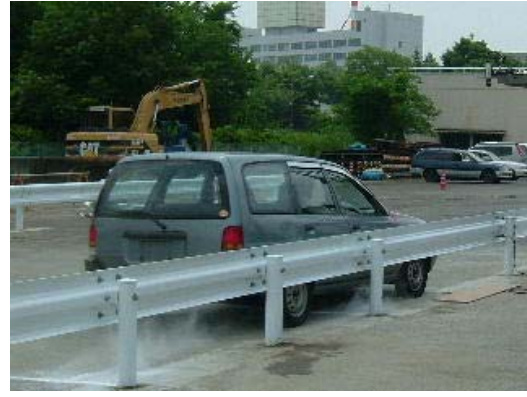
写真 6 - 1 実車実験の様子
