7. ガードレール清掃車による金属片の向きの変転に関する実験

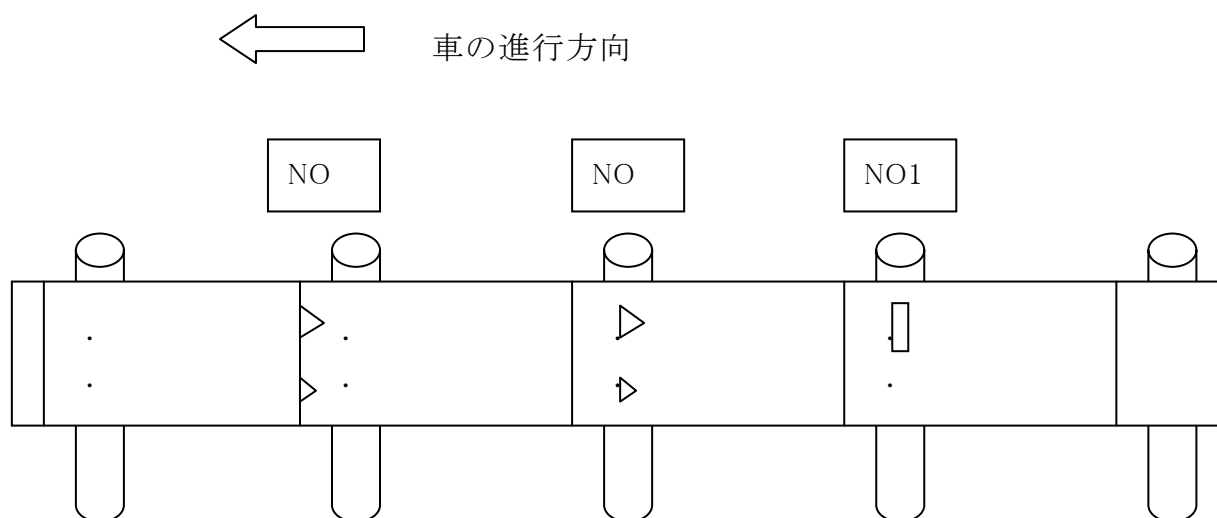
図7-1 金属片の設置位置

ガードレールに付着金属片に見立てた自動車板金用の金属片を、図7-1、表7-2のようにボルト部に3個、継ぎ目部に2個付着させ、ガードレール清掃車を通常の清掃時のように、ブラシ押しつけ力30kgf、清掃速度約6km/hで走行させた。

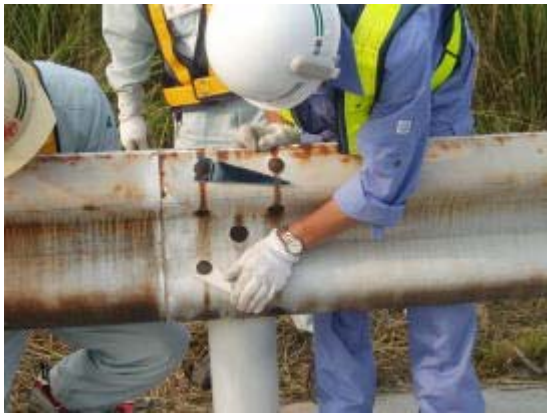
清掃前

実験の結果、表 7 - 3 に示すように、一部の金属片で向きが反転するものがあり、ガードレールの清掃車により金属片の向きが反転する可能性があることが分かった。

番号	位置		状態の変化
No. 1	ボルト部		突出 → 順方向へ
No. 2	上段	ボルト部	逆方向 → 順方向へ (金属片向きの反転有り)
	下段	ボルト部	金属片向きの反転なし
No. 3	上段	継ぎ目	金属片向きの反転なし
	下段	継ぎ目	金属片向きの反転なし

写真 7-2 実験により反転した金属片（清掃前と清掃後）
