2-2 直轄データに基づく金属片の特性

直轄国道において、防護柵への金属片の付着状況、付着していた箇所への道路条件等について整理した結果、以下の特徴が示された。

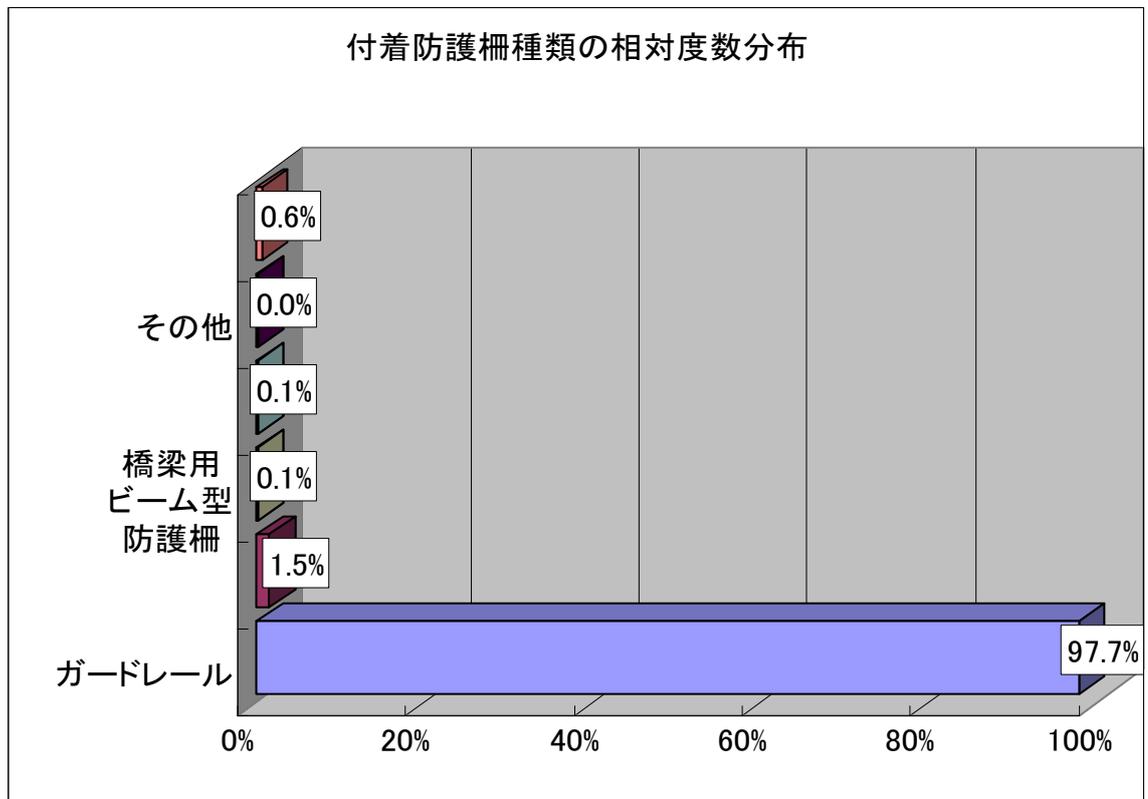
【金属片が付着していた防護柵の種類】 n=4537

⇒ 金属片の多くはガードレールに付着している（約 98%）。ガードレール以外に付着した金属片に関しては別途分析を行う。

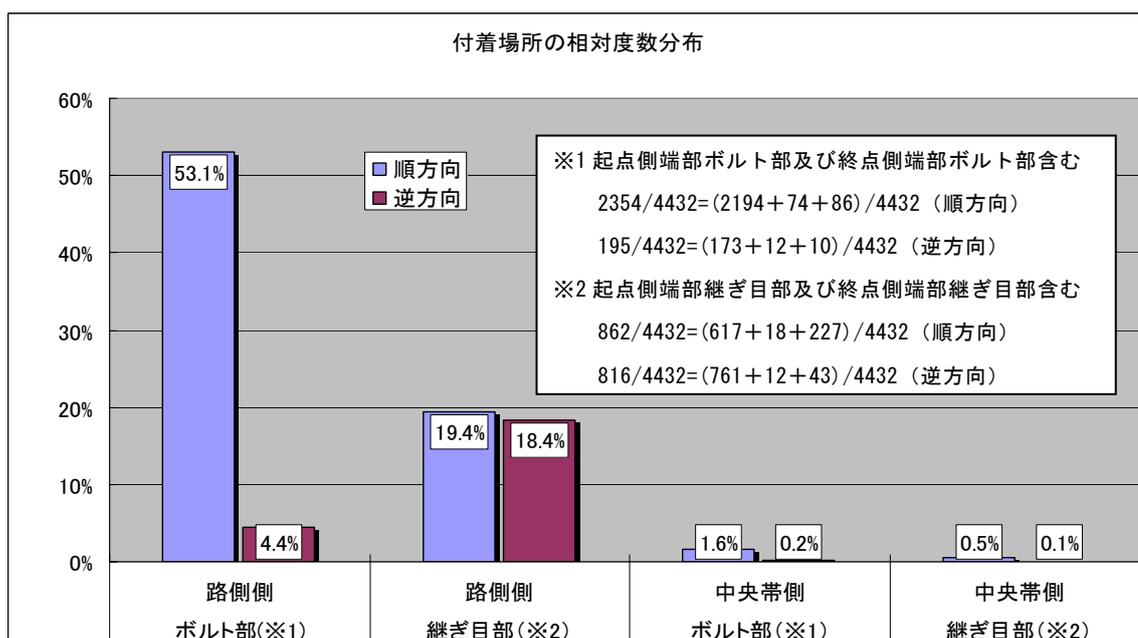
【付着場所】 n=4432

⇒ 金属片の付着場所は、路側側のボルト部が多い (58.8%)
