### 3-3 全国からサンプル抽出した金属片の写真

# 全国からサンプル抽出した金属片の写真

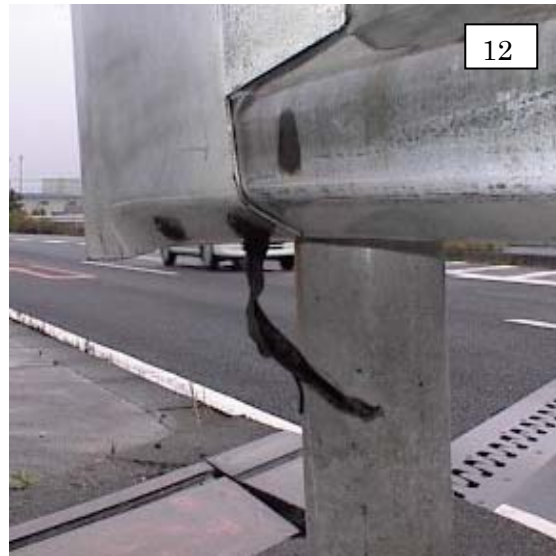
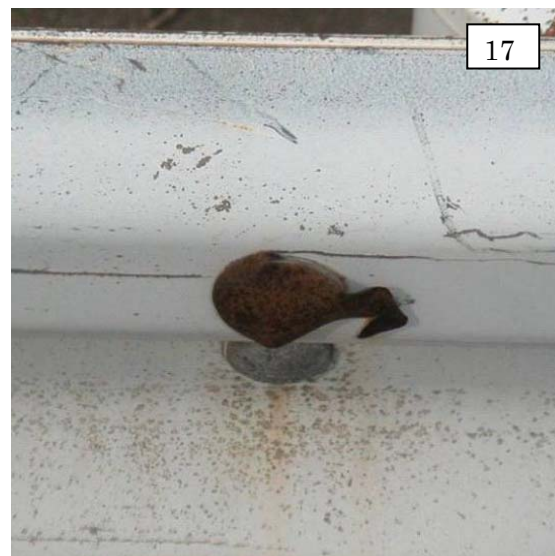
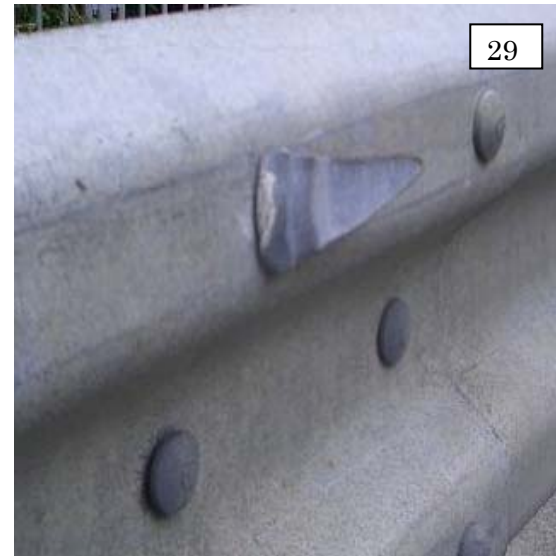
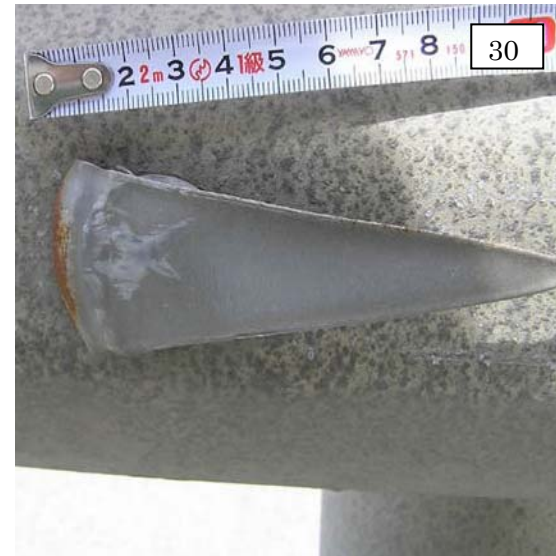
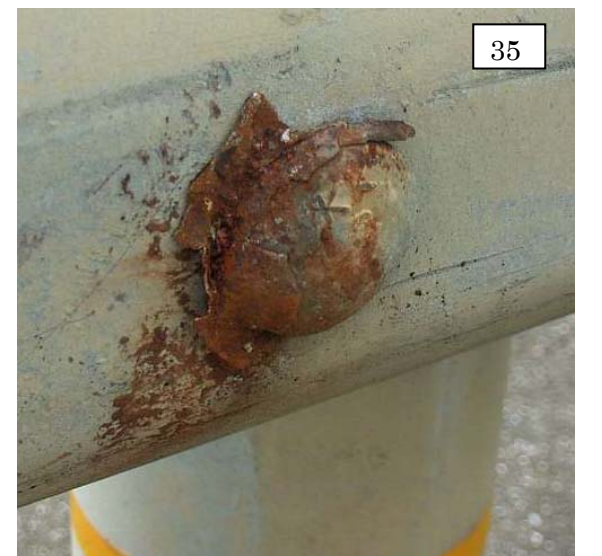
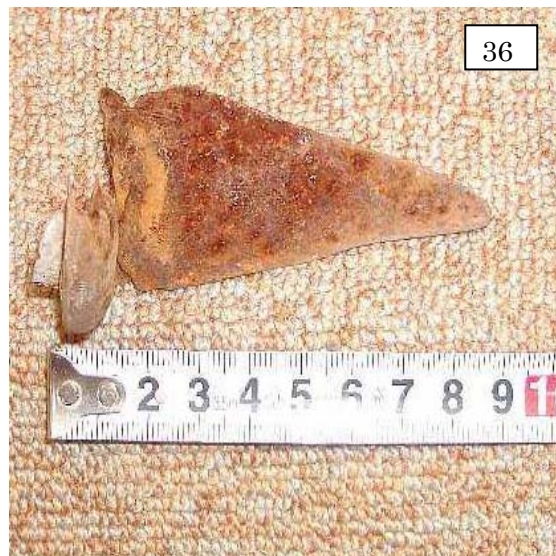
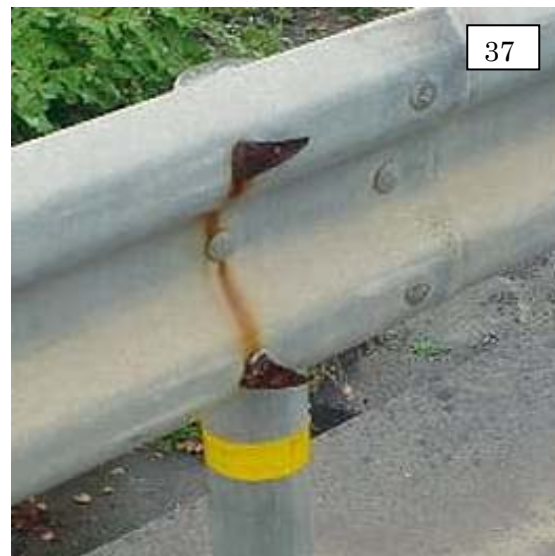
## ボルト部（端部ボルト）

1. 外観からは自動車に由来するものとは考えにくい可能性があったことから材料分析を行った結果、自動車に由来するものと確認できたもの（写真右肩の数字は材料分析通し番号）

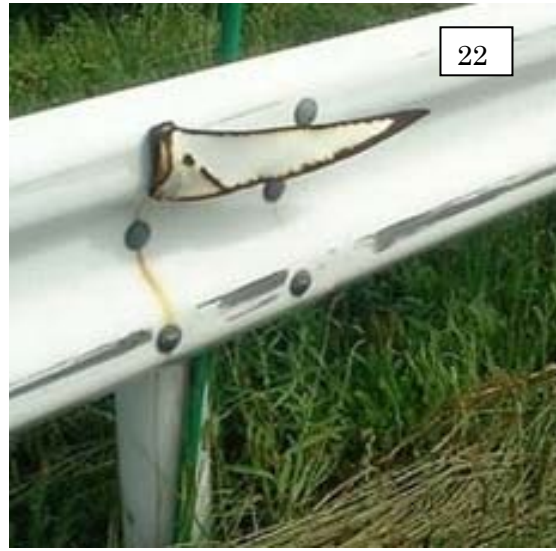
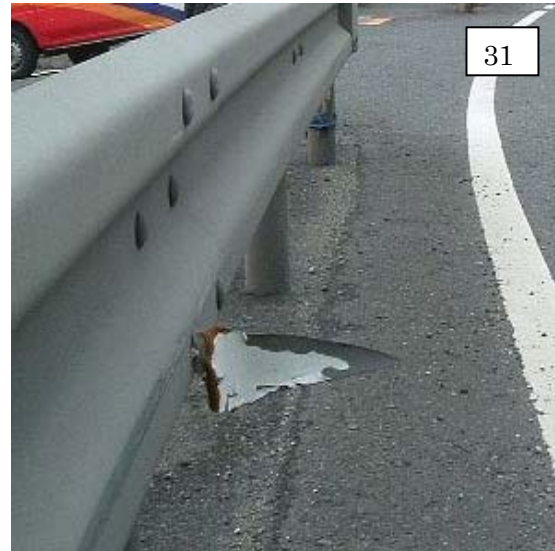
ボルト部（端部ボルト）

2. 金属片に塗料があるもので、防護柵に衝突の痕跡があるもの（写真右肩の数字は材料分析通し番号）
