ア. 金属片の差し込み側が人工的に加工されているように見えるもの

外観から判断して自動車に由来するとは考えにくい付着金属片

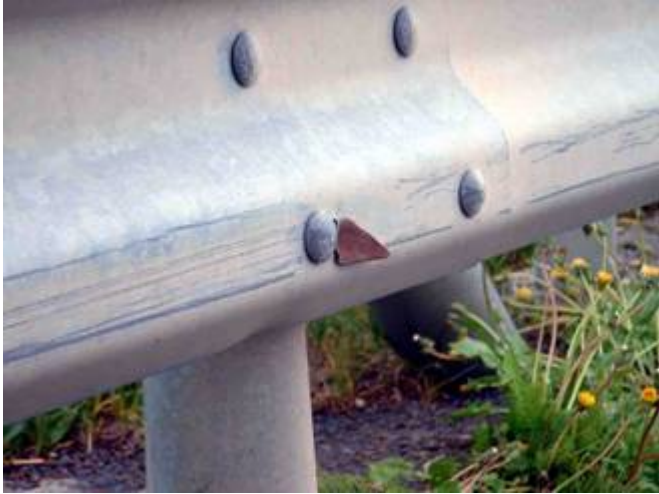
金属片番号	202	事務所名	旭川	路線番号	R39
-------	-----	------	----	------	-----

<input checked="" type="checkbox"/> 整備局からの報告
<input checked="" type="checkbox"/>	(ア)金属片の差し込み側が人工的に加工されているように見える
<input type="checkbox"/>	(イ)破断面が人工的に作られたように滑らか
<input type="checkbox"/>	(ウ)金属片の厚さが自動車用鋼板と一致しない
<input type="checkbox"/>	(エ)中央分離帯のある道路で継ぎ目に付着している
<input type="checkbox"/>	(オ)その他、現場から特にコメントがある

<input checked="" type="checkbox"/> 国総研による再確認結果 車両由来と類似した特徴である

車両に由来するものと考えられるか	<input checked="" type="checkbox"/> YES <input type="checkbox"/> 不確定（材料分析必要） 理由：接触痕及び金属片の形状・厚さから車両と推測
------------------	--

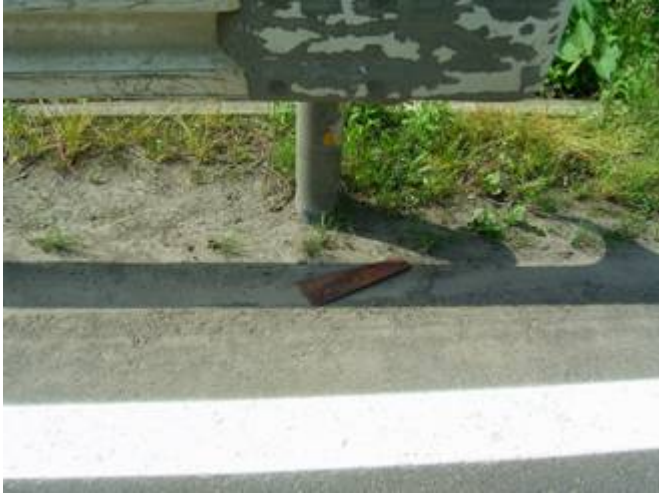
金属片番号	232	事務所名	秋田	路線番号	R46
-------	-----	------	----	------	-----

■整備局からの報告
<input checked="" type="checkbox"/>	(ア)金属片の差し込み側が人工的に加工されているように見える
<input checked="" type="checkbox"/>	(イ)破断面が人工的に作られたように滑らか
<input type="checkbox"/>	(ウ)金属片の厚さが自動車用鋼板と一致しない
<input type="checkbox"/>	(エ)中央分離帯のある道路で継ぎ目に付着している
<input type="checkbox"/>	(オ)その他、現場から特にコメントがある

●国総研による再確認結果
	人工的に加工したように見える
	人工的に作ったように見える

車両に由来するものと考えられるか	<input type="checkbox"/> YES <input checked="" type="checkbox"/> 不確定（材料分析必要） 理由：破断面が滑らか、形状に曲がったところが無く、まっすぐ。
------------------	--

車両に由来するものと考えられるか	<input checked="" type="checkbox"/> YES <input type="checkbox"/> NO
材料分析結果	車両用（トラクター）、接触・落下

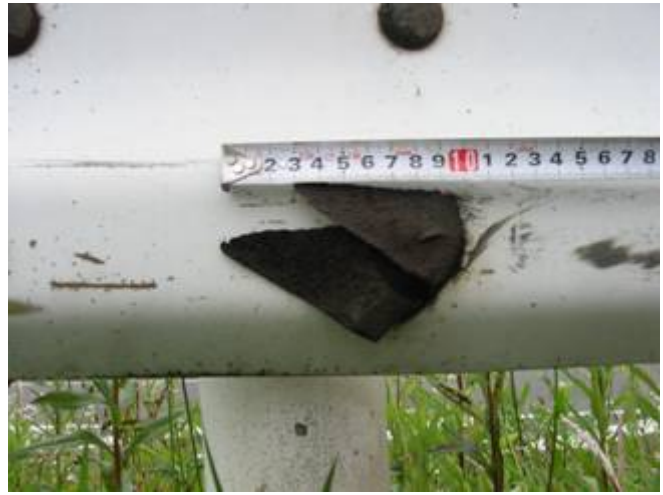
<input checked="" type="checkbox"/> 整備局からの報告
<input checked="" type="checkbox"/>	(ア)金属片の差し込み側が人工的に加工されているように見える
<input type="checkbox"/>	(イ)破断面が人工的に作られたように滑らか
<input type="checkbox"/>	(ウ)金属片の厚さが自動車用鋼板と一致しない
<input type="checkbox"/>	(エ)中央分離帯のある道路で継ぎ目に付着している
<input type="checkbox"/>	(オ)その他、現場から特にコメントがある

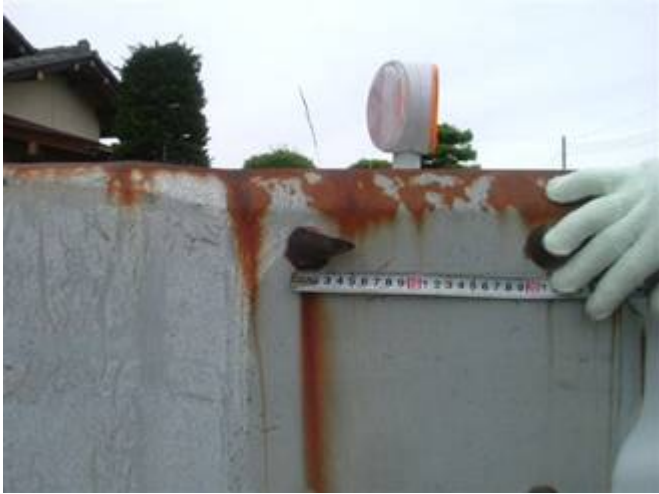
<input checked="" type="checkbox"/> 整備局からの報告
<input checked="" type="checkbox"/>	(ア)金属片の差し込み側が人工的に加工されているように見える
<input type="checkbox"/>	(イ)破断面が人工的に作られたように滑らか
<input type="checkbox"/>	(ウ)金属片の厚さが自動車用鋼板と一致しない
<input type="checkbox"/>	(エ)中央分離帯のある道路で継ぎ目に付着している
<input type="checkbox"/>	(オ)その他、現場から特にコメントがある

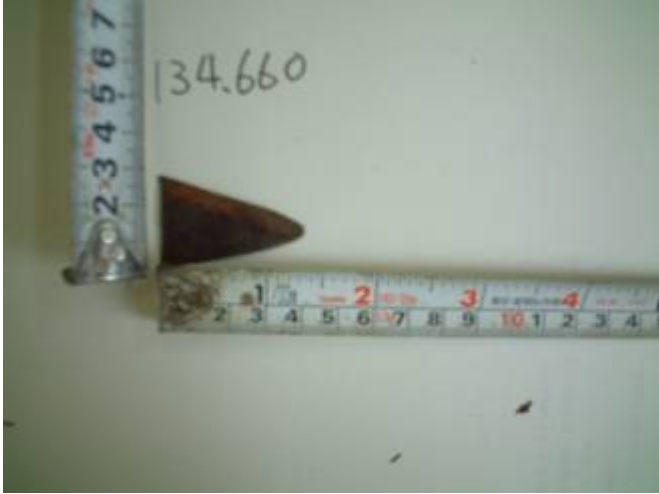
■整備局からの報告
<input checked="" type="checkbox"/>	(ア)金属片の差し込み側が人工的に加工されているように見える
<input type="checkbox"/>	(イ)破断面が人工的に作られたように滑らか
<input type="checkbox"/>	(ウ)金属片の厚さが自動車用鋼板と一致しない
<input type="checkbox"/>	(エ)中央分離帯のある道路で継ぎ目に付着している
<input type="checkbox"/>	(オ)その他、現場から特にコメントがある

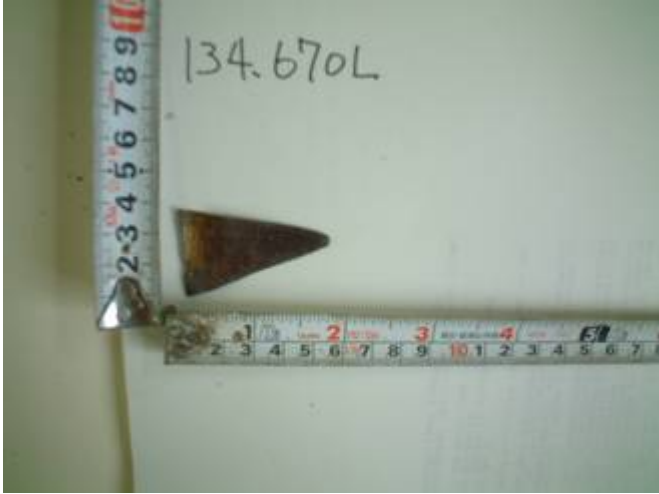
■整備局からの報告
<input checked="" type="checkbox"/>	(ア)金属片の差し込み側が人工的に加工されているように見える
<input type="checkbox"/>	(イ)破断面が人工的に作られたように滑らか
<input type="checkbox"/>	(ウ)金属片の厚さが自動車用鋼板と一致しない
<input type="checkbox"/>	(エ)中央分離帯のある道路で継ぎ目に付着している
<input type="checkbox"/>	(オ)その他、現場から特にコメントがある

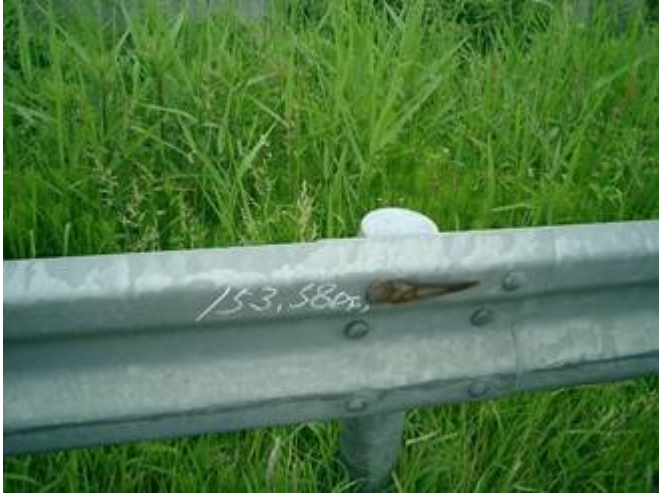
<input checked="" type="checkbox"/> 整備局からの報告
<input checked="" type="checkbox"/>	(ア)金属片の差し込み側が人工的に加工されているように見える
<input type="checkbox"/>	(イ)破断面が人工的に作られたように滑らか
<input type="checkbox"/>	(ウ)金属片の厚さが自動車用鋼板と一致しない
<input type="checkbox"/>	(エ)中央分離帯のある道路で継ぎ目に付着している
<input type="checkbox"/>	(オ)その他、現場から特にコメントがある

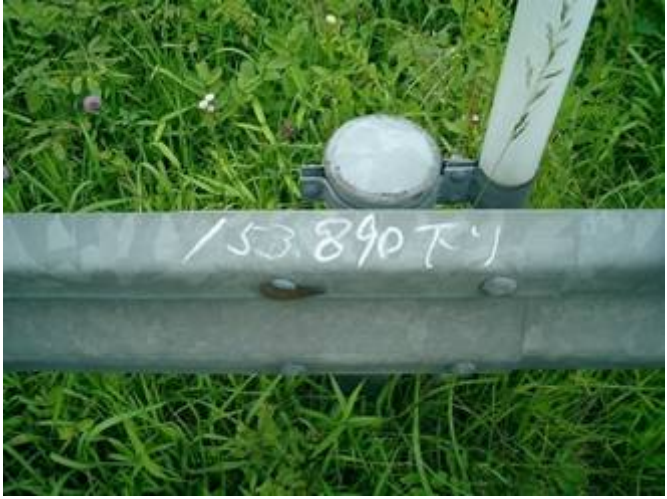
<input checked="" type="checkbox"/> 整備局からの報告
<input checked="" type="checkbox"/>	(ア)金属片の差し込み側が人工的に加工されているように見える
<input type="checkbox"/>	(イ)破断面が人工的に作られたように滑らか
<input type="checkbox"/>	(ウ)金属片の厚さが自動車用鋼板と一致しない
<input type="checkbox"/>	(エ)中央分離帯のある道路で継ぎ目に付着している
<input type="checkbox"/>	(オ)その他、現場から特にコメントがある

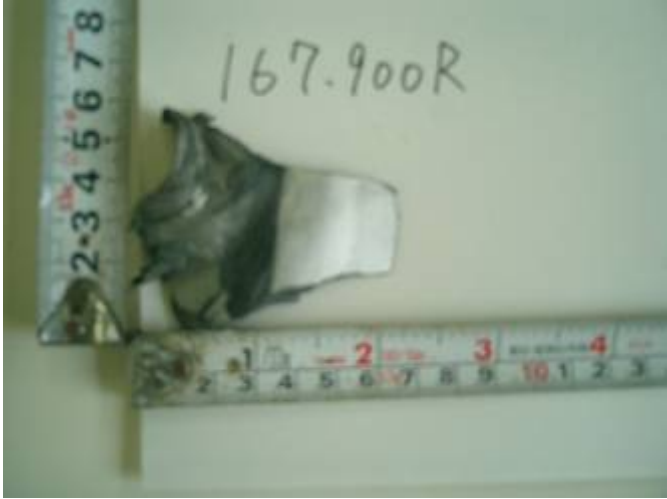
■整備局からの報告
<input checked="" type="checkbox"/>	(ア)金属片の差し込み側が人工的に加工されているように見える
<input type="checkbox"/>	(イ)破断面が人工的に作られたように滑らか
<input checked="" type="checkbox"/>	(ウ)金属片の厚さが自動車用鋼板と一致しない
<input type="checkbox"/>	(エ)中央分離帯のある道路で継ぎ目に付着している
<input type="checkbox"/>	(オ)その他、現場から特にコメントがある

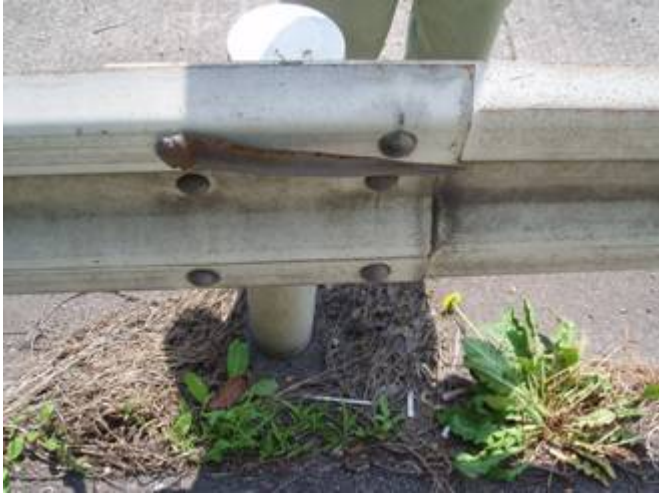
<input checked="" type="checkbox"/> 整備局からの報告
<input checked="" type="checkbox"/>	(ア)金属片の差し込み側が人工的に加工されているように見える
<input type="checkbox"/>	(イ)破断面が人工的に作られたように滑らか
<input type="checkbox"/>	(ウ)金属片の厚さが自動車用鋼板と一致しない
<input type="checkbox"/>	(エ)中央分離帯のある道路で継ぎ目に付着している
<input type="checkbox"/>	(オ)その他、現場から特にコメントがある

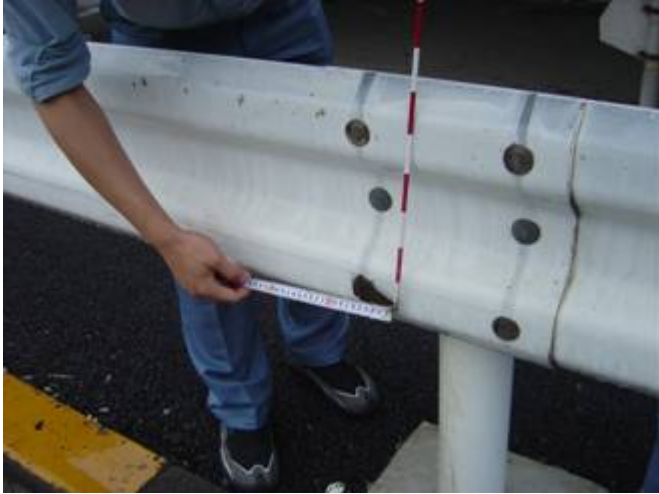
<input checked="" type="checkbox"/> 整備局からの報告
<input checked="" type="checkbox"/>	(ア)金属片の差し込み側が人工的に加工されているように見える
<input type="checkbox"/>	(イ)破断面が人工的に作られたように滑らか
<input type="checkbox"/>	(ウ)金属片の厚さが自動車用鋼板と一致しない
<input type="checkbox"/>	(エ)中央分離帯のある道路で継ぎ目に付着している
<input type="checkbox"/>	(オ)その他、現場から特にコメントがある

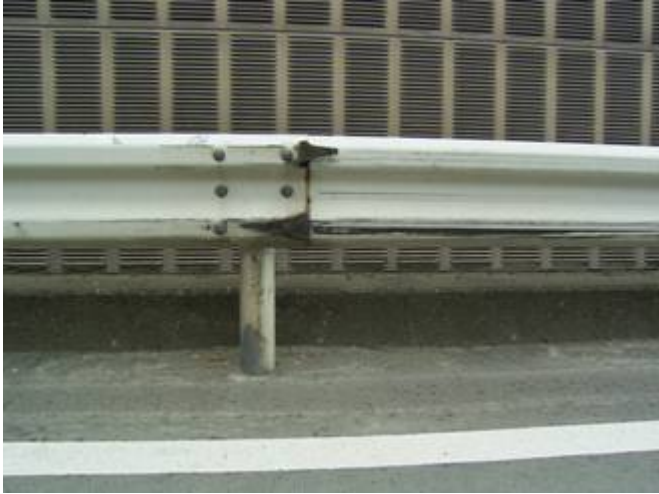
<input checked="" type="checkbox"/> 整備局からの報告
<input checked="" type="checkbox"/>	(ア)金属片の差し込み側が人工的に加工されているように見える
<input type="checkbox"/>	(イ)破断面が人工的に作られたように滑らか
<input type="checkbox"/>	(ウ)金属片の厚さが自動車用鋼板と一致しない
<input type="checkbox"/>	(エ)中央分離帯のある道路で継ぎ目に付着している
<input type="checkbox"/>	(オ)その他、現場から特にコメントがある

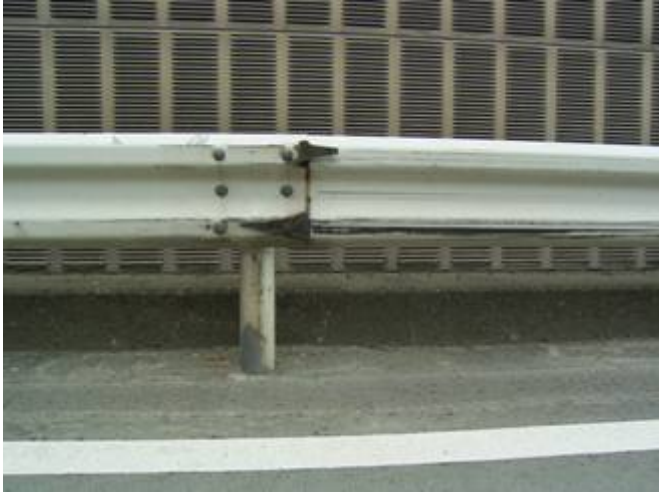
<input checked="" type="checkbox"/> 整備局からの報告
<input checked="" type="checkbox"/>	(ア)金属片の差し込み側が人工的に加工されているように見える
<input type="checkbox"/>	(イ)破断面が人工的に作られたように滑らか
<input type="checkbox"/>	(ウ)金属片の厚さが自動車用鋼板と一致しない
<input type="checkbox"/>	(エ)中央分離帯のある道路で継ぎ目に付着している
<input type="checkbox"/>	(オ)その他、現場から特にコメントがある

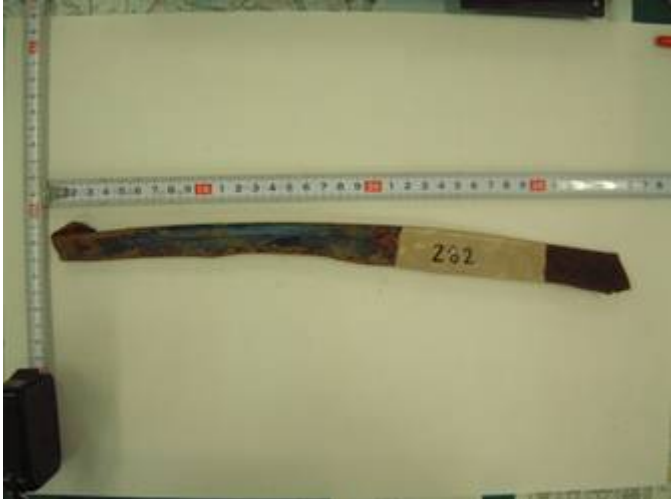
■整備局からの報告
<input checked="" type="checkbox"/>	(ア)金属片の差し込み側が人工的に加工されているように見える
<input type="checkbox"/>	(イ)破断面が人工的に作られたように滑らか
<input type="checkbox"/>	(ウ)金属片の厚さが自動車用鋼板と一致しない
<input type="checkbox"/>	(エ)中央分離帯のある道路で継ぎ目に付着している
<input type="checkbox"/>	(オ)その他、現場から特にコメントがある

車両に由来するものと考えられるか	●YES ○NO
材料分析結果	車両用（ドア下部）、引張破壊

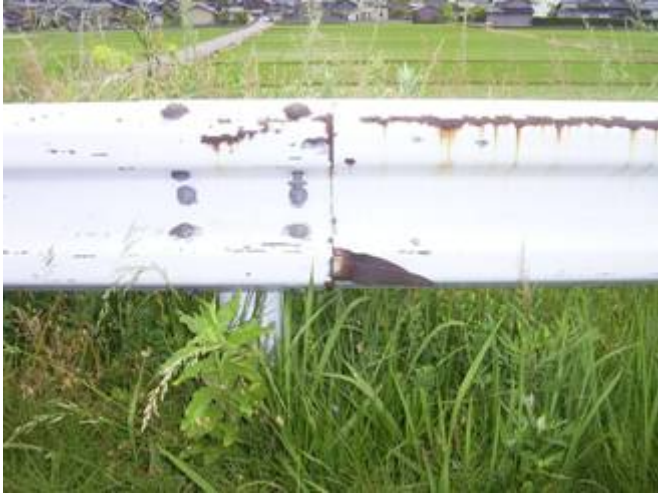
<input checked="" type="checkbox"/> 整備局からの報告
<input checked="" type="checkbox"/>	(ア)金属片の差し込み側が人工的に加工されているように見える
<input type="checkbox"/>	(イ)破断面が人工的に作られたように滑らか
<input type="checkbox"/>	(ウ)金属片の厚さが自動車用鋼板と一致しない
<input type="checkbox"/>	(エ)中央分離帯のある道路で継ぎ目に付着している
<input type="checkbox"/>	(オ)その他、現場から特にコメントがある

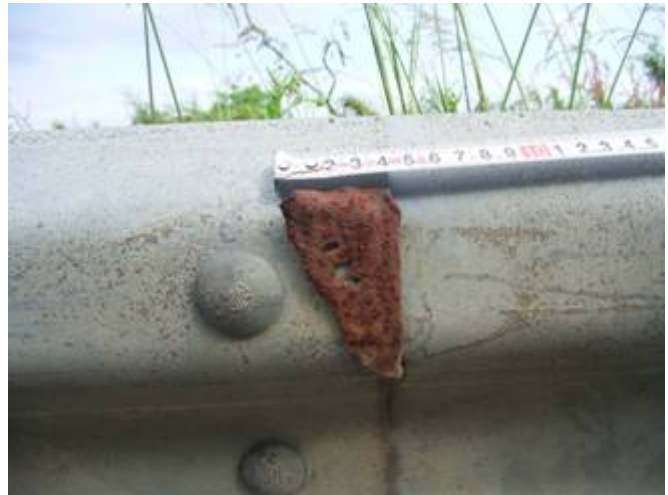
<input checked="" type="checkbox"/> 整備局からの報告
<input checked="" type="checkbox"/>	(ア)金属片の差し込み側が人工的に加工されているように見える
<input type="checkbox"/>	(イ)破断面が人工的に作られたように滑らか
<input type="checkbox"/>	(ウ)金属片の厚さが自動車用鋼板と一致しない
<input type="checkbox"/>	(エ)中央分離帯のある道路で継ぎ目に付着している
<input type="checkbox"/>	(オ)その他、現場から特にコメントがある

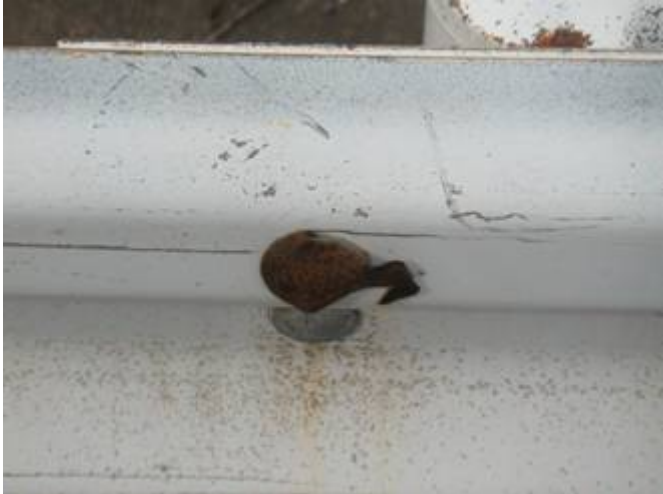
<input checked="" type="checkbox"/> 整備局からの報告
<input checked="" type="checkbox"/>	(ア)金属片の差し込み側が人工的に加工されているように見える
<input type="checkbox"/>	(イ)破断面が人工的に作られたように滑らか
<input type="checkbox"/>	(ウ)金属片の厚さが自動車用鋼板と一致しない
<input type="checkbox"/>	(エ)中央分離帯のある道路で継ぎ目に付着している
<input type="checkbox"/>	(オ)その他、現場から特にコメントがある

車両に由来するものと考えられるか	<input checked="" type="checkbox"/> YES <input type="checkbox"/> NO
材料分析結果	車両用 (外板), 引張破壊

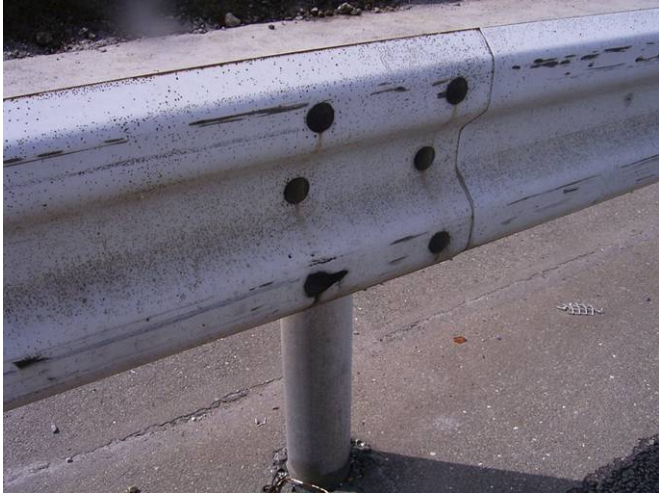
<input checked="" type="checkbox"/> 整備局からの報告
<input checked="" type="checkbox"/>	(ア)金属片の差し込み側が人工的に加工されているように見える
<input type="checkbox"/>	(イ)破断面が人工的に作られたように滑らか
<input type="checkbox"/>	(ウ)金属片の厚さが自動車用鋼板と一致しない
<input type="checkbox"/>	(エ)中央分離帯のある道路で継ぎ目に付着している
<input type="checkbox"/>	(オ)その他、現場から特にコメントがある

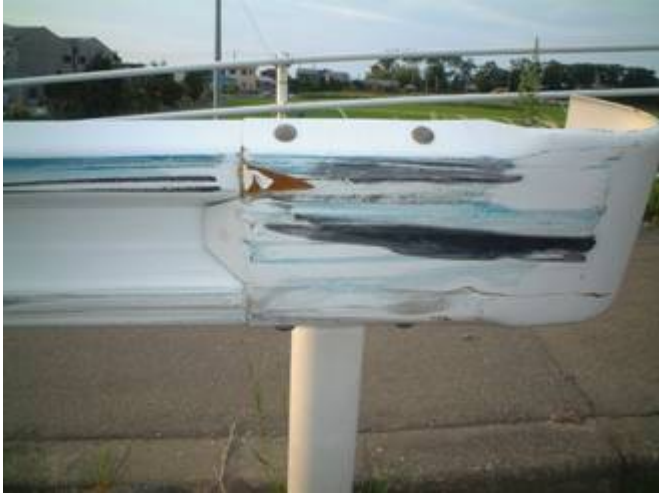
<input checked="" type="checkbox"/> 整備局からの報告
<input checked="" type="checkbox"/>	(ア)金属片の差し込み側が人工的に加工されているように見える
<input checked="" type="checkbox"/>	(イ)破断面が人工的に作られたように滑らか
<input type="checkbox"/>	(ウ)金属片の厚さが自動車用鋼板と一致しない
<input type="checkbox"/>	(エ)中央分離帯のある道路で継ぎ目に付着している
<input type="checkbox"/>	(オ)その他、現場から特にコメントがある

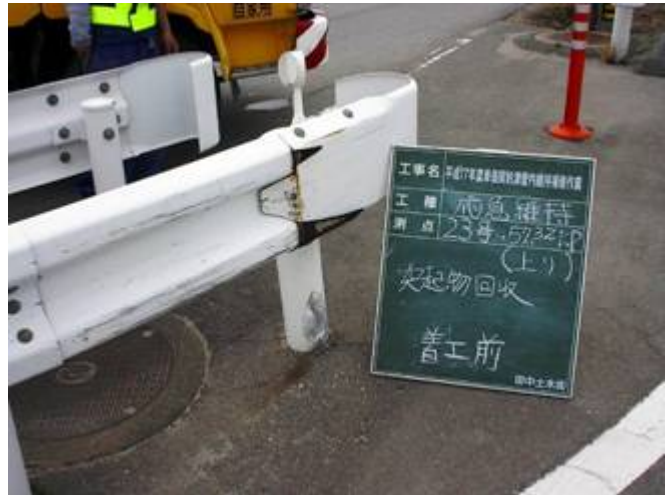
<input checked="" type="checkbox"/> 整備局からの報告
<input checked="" type="checkbox"/>	(ア)金属片の差し込み側が人工的に加工されているように見える
<input type="checkbox"/>	(イ)破断面が人工的に作られたように滑らか
<input type="checkbox"/>	(ウ)金属片の厚さが自動車用鋼板と一致しない
<input type="checkbox"/>	(エ)中央分離帯のある道路で継ぎ目に付着している
<input type="checkbox"/>	(オ)その他、現場から特にコメントがある
