外観から判断して自動車に由来するとは考えにくい付着金属片

金属片番号	330	事務所名	三重	路線番号	R23
-------	-----	------	----	------	-----

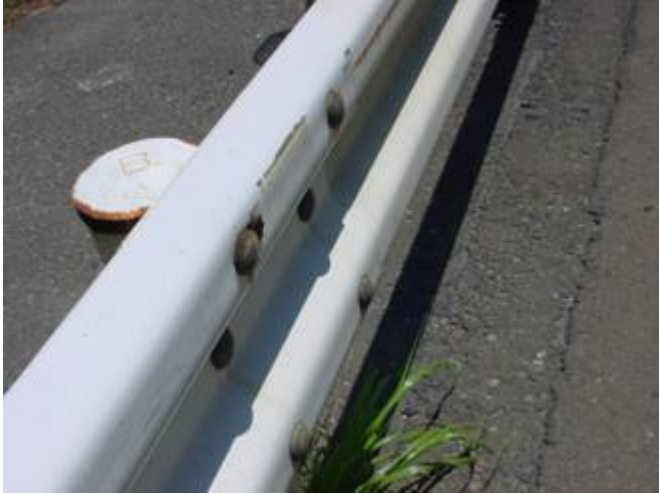
材質	<input checked="" type="checkbox"/> <input checked="" type="checkbox"/> 鉄 <input type="checkbox"/> <input type="checkbox"/> プラスチック <input type="checkbox"/> <input type="checkbox"/>
形状	<input type="checkbox"/> <input type="checkbox"/> 三角 <input type="checkbox"/> <input type="checkbox"/> 長方形 <input checked="" type="checkbox"/> <input type="checkbox"/> 台形 <input type="checkbox"/> <input checked="" type="checkbox"/> 複雑
厚さ(mm)	0.95

<input checked="" type="checkbox"/> 整備局からの報告
<input checked="" type="checkbox"/>	(ア)金属片の差し込み側が人工的に加工されているように見える
<input type="checkbox"/>	(イ)破断面が人工的に作られたように滑らか
<input type="checkbox"/>	(ウ)金属片の厚さが自動車用鋼板と一致しない
<input type="checkbox"/>	(エ)中央分離帯のある道路で継ぎ目に付着している
<input type="checkbox"/>	(オ)その他、現場から特にコメントがある

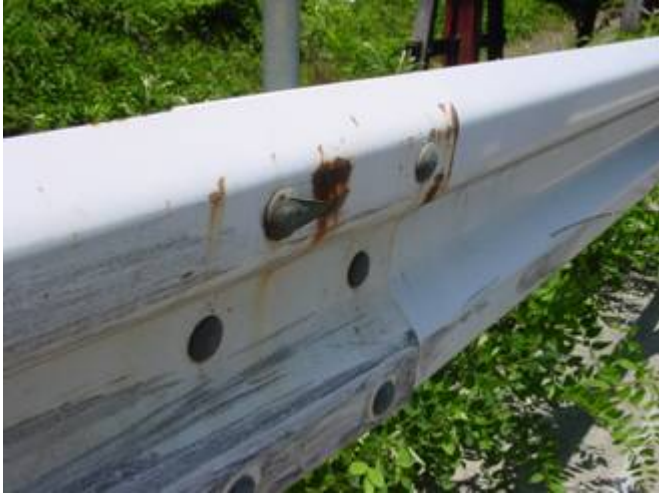
材質	<input checked="" type="checkbox"/> <input checked="" type="checkbox"/> 鉄 <input type="checkbox"/> <input type="checkbox"/> プラスチック <input type="checkbox"/> <input type="checkbox"/>
形状	<input checked="" type="checkbox"/> <input checked="" type="checkbox"/> 三角 <input type="checkbox"/> <input type="checkbox"/> 長方形 <input type="checkbox"/> <input type="checkbox"/>
厚さ(mm)	0.89

<input checked="" type="checkbox"/> 整備局からの報告
<input checked="" type="checkbox"/>	(ア)金属片の差し込み側が人工的に加工されているように見える
<input type="checkbox"/>	(イ)破断面が人工的に作られたように滑らか
<input type="checkbox"/>	(ウ)金属片の厚さが自動車用鋼板と一致しない
<input type="checkbox"/>	(エ)中央分離帯のある道路で継ぎ目に付着している
<input type="checkbox"/>	(オ)その他、現場から特にコメントがある

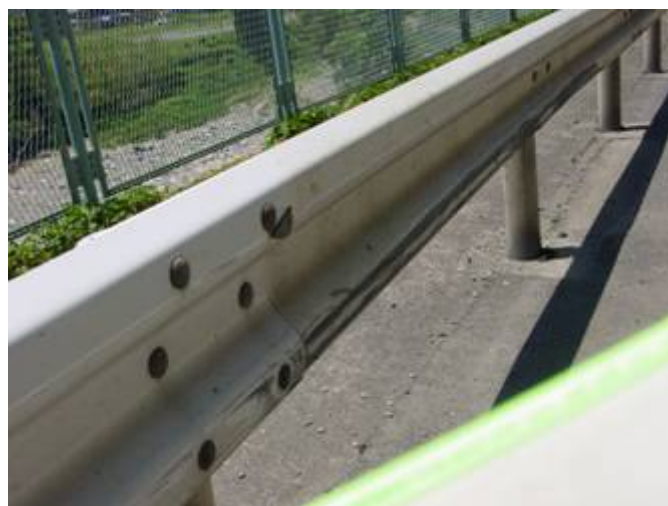
材質	<input checked="" type="checkbox"/> <input checked="" type="checkbox"/> 鉄 <input type="checkbox"/> <input type="checkbox"/> プラスチック <input type="checkbox"/> <input type="checkbox"/>
形状	<input checked="" type="checkbox"/> <input checked="" type="checkbox"/> 三角 <input type="checkbox"/> <input type="checkbox"/> 長方形 <input type="checkbox"/> <input type="checkbox"/>
厚さ(mm)	1.05

<input checked="" type="checkbox"/> 整備局からの報告
<input checked="" type="checkbox"/>	(ア)金属片の差し込み側が人工的に加工されているように見える
<input type="checkbox"/>	(イ)破断面が人工的に作られたように滑らか
<input type="checkbox"/>	(ウ)金属片の厚さが自動車用鋼板と一致しない
<input type="checkbox"/>	(エ)中央分離帯のある道路で継ぎ目に付着している
<input type="checkbox"/>	(オ)その他、現場から特にコメントがある

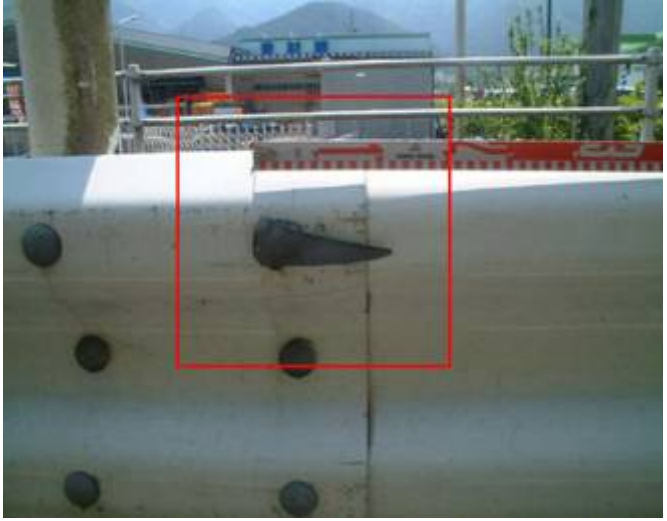
材質	<input checked="" type="checkbox"/> <input checked="" type="checkbox"/> 鉄 <input type="checkbox"/> <input type="checkbox"/> プラスチック <input type="checkbox"/> <input type="checkbox"/>
形状	<input checked="" type="checkbox"/> <input checked="" type="checkbox"/> 三角 <input type="checkbox"/> <input type="checkbox"/> 長方形 <input type="checkbox"/> <input type="checkbox"/>
厚さ(mm)	0.95

<input checked="" type="checkbox"/> 整備局からの報告
<input checked="" type="checkbox"/>	(ア)金属片の差し込み側が人工的に加工されているように見える
<input type="checkbox"/>	(イ)破断面が人工的に作られたように滑らか
<input type="checkbox"/>	(ウ)金属片の厚さが自動車用鋼板と一致しない
<input type="checkbox"/>	(エ)中央分離帯のある道路で継ぎ目に付着している
<input type="checkbox"/>	(オ)その他、現場から特にコメントがある

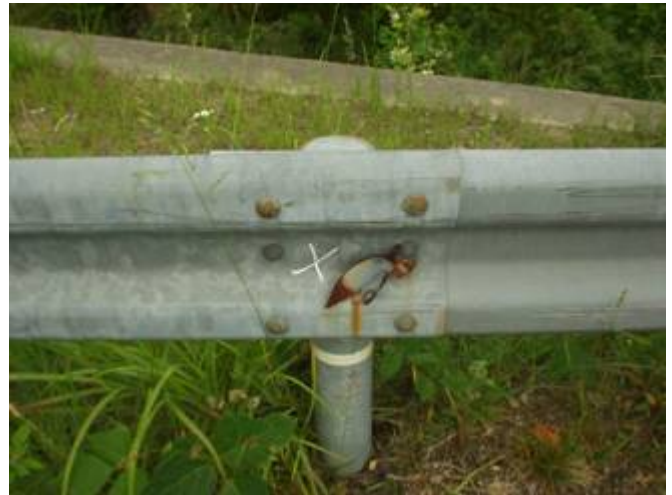
材質	<input checked="" type="checkbox"/> <input type="checkbox"/> 鉄 <input type="checkbox"/> <input type="checkbox"/> プラスチック <input type="checkbox"/> <input checked="" type="checkbox"/> 不明 (サンプルなし)
形状	<input checked="" type="checkbox"/> <input checked="" type="checkbox"/> 三角 <input type="checkbox"/> <input type="checkbox"/> 長方形 <input type="checkbox"/> <input type="checkbox"/>
厚さ(mm)	不明

<input checked="" type="checkbox"/> 整備局からの報告
<input checked="" type="checkbox"/>	(ア)金属片の差し込み側が人工的に加工されているように見える
<input type="checkbox"/>	(イ)破断面が人工的に作られたように滑らか
<input type="checkbox"/>	(ウ)金属片の厚さが自動車用鋼板と一致しない
<input type="checkbox"/>	(エ)中央分離帯のある道路で継ぎ目に付着している
<input type="checkbox"/>	(オ)その他、現場から特にコメントがある

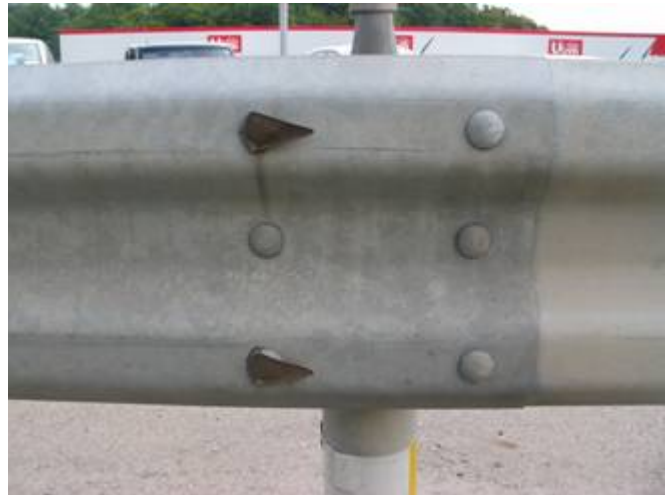
材質	<input checked="" type="checkbox"/> <input checked="" type="checkbox"/> 鉄 <input type="checkbox"/> <input type="checkbox"/> プラスチック <input type="checkbox"/> <input type="checkbox"/>
形状	<input checked="" type="checkbox"/> <input checked="" type="checkbox"/> 三角 <input type="checkbox"/> <input type="checkbox"/> 長方形 <input type="checkbox"/> <input type="checkbox"/>
厚さ(mm)	0.816

<input checked="" type="checkbox"/> 整備局からの報告
<input checked="" type="checkbox"/>	(ア)金属片の差し込み側が人工的に加工されているように見える
<input checked="" type="checkbox"/>	(イ)破断面が人工的に作られたように滑らか
<input type="checkbox"/>	(ウ)金属片の厚さが自動車用鋼板と一致しない
<input type="checkbox"/>	(エ)中央分離帯のある道路で継ぎ目に付着している
<input type="checkbox"/>	(オ)その他、現場から特にコメントがある

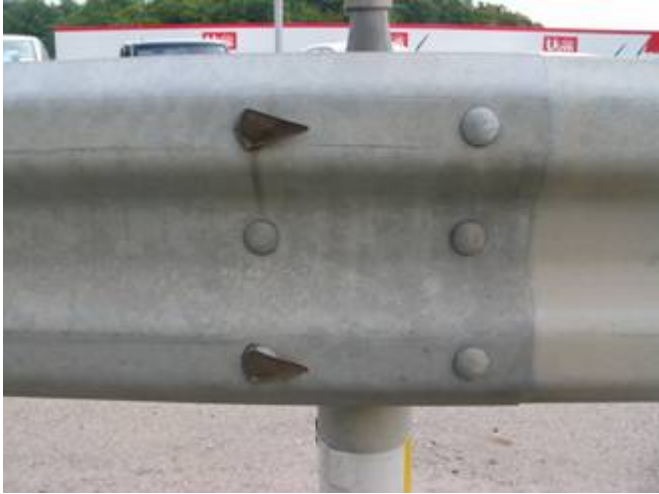
材質	<input checked="" type="checkbox"/> <input checked="" type="checkbox"/> 鉄 <input type="checkbox"/> <input type="checkbox"/> プラスチック <input type="checkbox"/> <input type="checkbox"/>
形状	<input checked="" type="checkbox"/> <input checked="" type="checkbox"/> 三角 <input type="checkbox"/> <input type="checkbox"/> 長方形 <input type="checkbox"/> <input type="checkbox"/>
厚さ(mm)	0.807

<input checked="" type="checkbox"/> 整備局からの報告
<input checked="" type="checkbox"/>	(ア)金属片の差し込み側が人工的に加工されているように見える
<input checked="" type="checkbox"/>	(イ)破断面が人工的に作られたように滑らか
<input type="checkbox"/>	(ウ)金属片の厚さが自動車用鋼板と一致しない
<input type="checkbox"/>	(エ)中央分離帯のある道路で継ぎ目に付着している
<input type="checkbox"/>	(オ)その他、現場から特にコメントがある

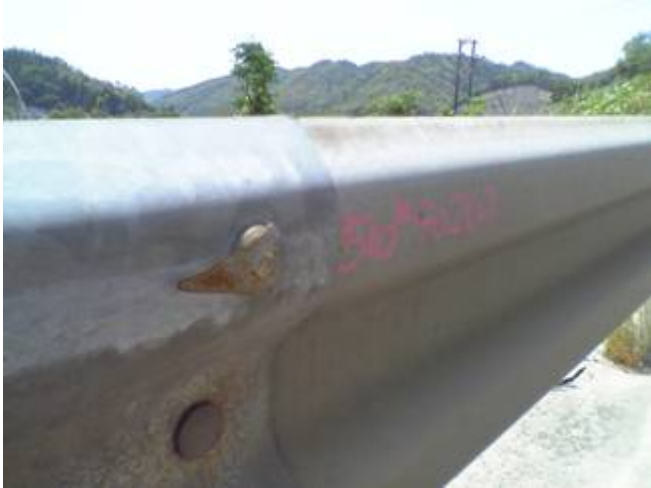
材質	<input checked="" type="checkbox"/> <input checked="" type="checkbox"/> 鉄 <input type="checkbox"/> <input type="checkbox"/> プラスチック <input type="checkbox"/> <input type="checkbox"/> 不明
形状	<input checked="" type="checkbox"/> <input checked="" type="checkbox"/> 三角 <input type="checkbox"/> <input type="checkbox"/> 長方形 <input type="checkbox"/> <input type="checkbox"/>
厚さ(mm)	0.806

<input checked="" type="checkbox"/> 整備局からの報告
<input checked="" type="checkbox"/>	(ア)金属片の差し込み側が人工的に加工されているように見える
<input checked="" type="checkbox"/>	(イ)破断面が人工的に作られたように滑らか
<input type="checkbox"/>	(ウ)金属片の厚さが自動車用鋼板と一致しない
<input type="checkbox"/>	(エ)中央分離帯のある道路で継ぎ目に付着している
<input type="checkbox"/>	(オ)その他、現場から特にコメントがある

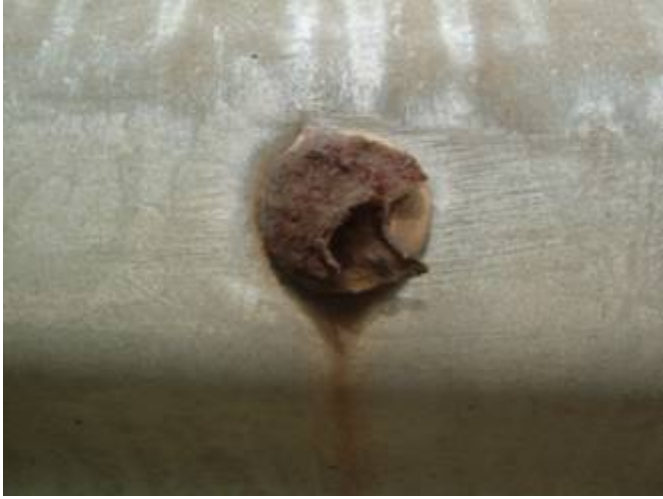
材質	<input checked="" type="checkbox"/> <input checked="" type="checkbox"/> 鉄 <input type="checkbox"/> <input type="checkbox"/> プラスチック <input type="checkbox"/> <input type="checkbox"/> 不明
形状	<input type="checkbox"/> <input type="checkbox"/> 三角 <input type="checkbox"/> <input type="checkbox"/> 長方形 <input checked="" type="checkbox"/> <input type="checkbox"/> 台形 <input type="checkbox"/> <input checked="" type="checkbox"/> 半円立体
厚さ(mm)	0.925

<input checked="" type="checkbox"/> 整備局からの報告
<input checked="" type="checkbox"/>	(ア)金属片の差し込み側が人工的に加工されているように見える
<input type="checkbox"/>	(イ)破断面が人工的に作られたように滑らか
<input type="checkbox"/>	(ウ)金属片の厚さが自動車用鋼板と一致しない
<input type="checkbox"/>	(エ)中央分離帯のある道路で継ぎ目に付着している
<input type="checkbox"/>	(オ)その他、現場から特にコメントがある

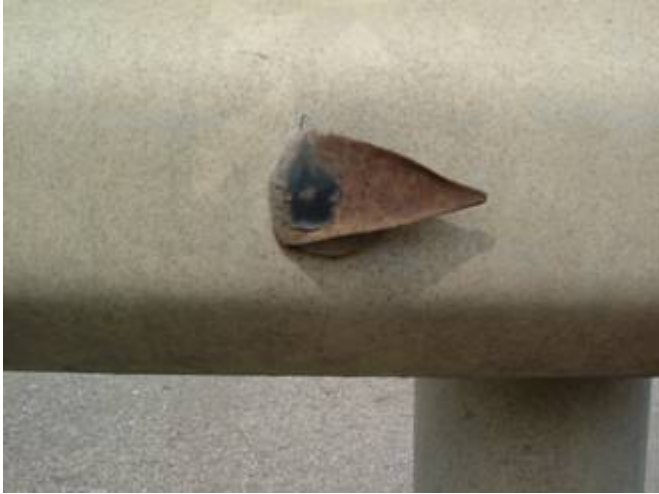
材質	<input checked="" type="checkbox"/> <input type="checkbox"/> 鉄 <input type="checkbox"/> <input type="checkbox"/> プラスチック <input type="checkbox"/> <input checked="" type="checkbox"/> 不明
形状	<input checked="" type="checkbox"/> <input checked="" type="checkbox"/> 三角 <input type="checkbox"/> <input type="checkbox"/> 長方形 <input type="checkbox"/> <input type="checkbox"/>
厚さ(mm)	0.757

■整備局からの報告
<input checked="" type="checkbox"/>	(ア)金属片の差し込み側が人工的に加工されているように見える
<input checked="" type="checkbox"/>	(イ)破断面が人工的に作られたように滑らか
<input type="checkbox"/>	(ウ)金属片の厚さが自動車用鋼板と一致しない
<input type="checkbox"/>	(エ)中央分離帯のある道路で継ぎ目に付着している
<input type="checkbox"/>	(オ)その他、現場から特にコメントがある

車両に由来するものと考えられるか	<input checked="" type="checkbox"/> YES <input type="checkbox"/> NO
材料分析結果	車両用（外板），引張破壊

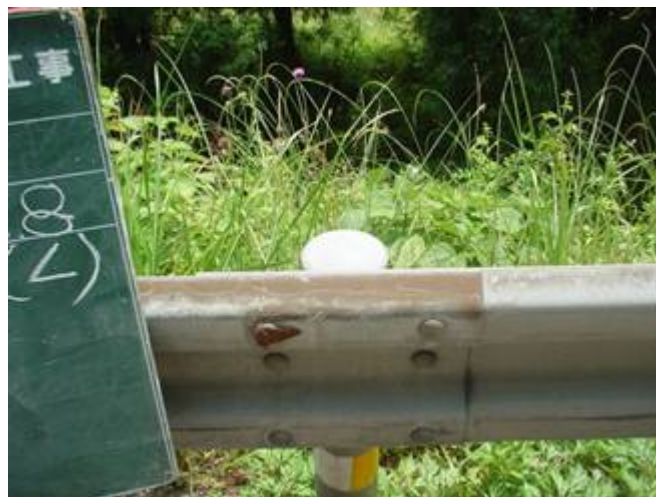
材質	<input checked="" type="checkbox"/> <input checked="" type="checkbox"/> 鉄 <input type="checkbox"/> <input type="checkbox"/> プラスチック <input type="checkbox"/> <input type="checkbox"/> 不明
形状	<input checked="" type="checkbox"/> <input checked="" type="checkbox"/> 三角 <input type="checkbox"/> <input type="checkbox"/> 長方形 <input type="checkbox"/> <input type="checkbox"/>
厚さ(mm)	0.821

<input checked="" type="checkbox"/> 整備局からの報告
<input checked="" type="checkbox"/>	(ア)金属片の差し込み側が人工的に加工されているように見える
<input checked="" type="checkbox"/>	(イ)破断面が人工的に作られたように滑らか
<input type="checkbox"/>	(ウ)金属片の厚さが自動車用鋼板と一致しない
<input type="checkbox"/>	(エ)中央分離帯のある道路で継ぎ目に付着している
<input type="checkbox"/>	(オ)その他、現場から特にコメントがある

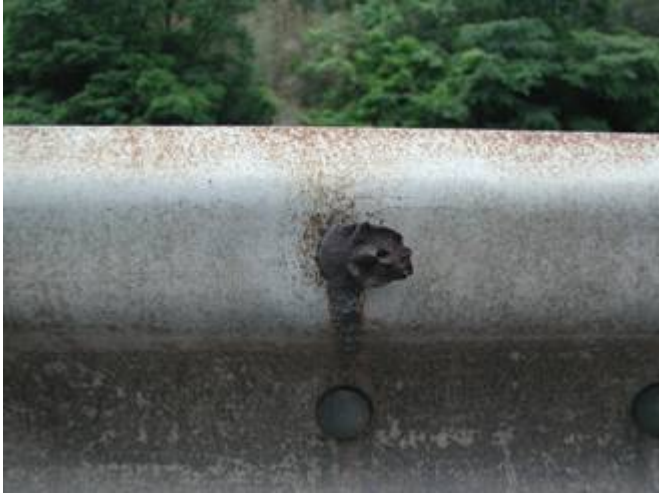
材質	<input checked="" type="checkbox"/> <input checked="" type="checkbox"/> 鉄 <input type="checkbox"/> <input type="checkbox"/> プラスチック <input type="checkbox"/> <input type="checkbox"/> 不明
形状	<input type="checkbox"/> <input type="checkbox"/> 三角 <input type="checkbox"/> <input type="checkbox"/> 長方形 <input checked="" type="checkbox"/> <input type="checkbox"/> その他 <input type="checkbox"/> <input checked="" type="checkbox"/> 半円立体
厚さ(mm)	0.3 / 国総研測定 0.948 (全片*)

<input checked="" type="checkbox"/> 整備局からの報告
<input checked="" type="checkbox"/>	(ア)金属片の差し込み側が人工的に加工されているように見える
<input type="checkbox"/>	(イ)破断面が人工的に作られたように滑らか
<input type="checkbox"/>	(ウ)金属片の厚さが自動車用鋼板と一致しない
<input type="checkbox"/>	(エ)中央分離帯のある道路で継ぎ目に付着している
<input type="checkbox"/>	(オ)その他、現場から特にコメントがある

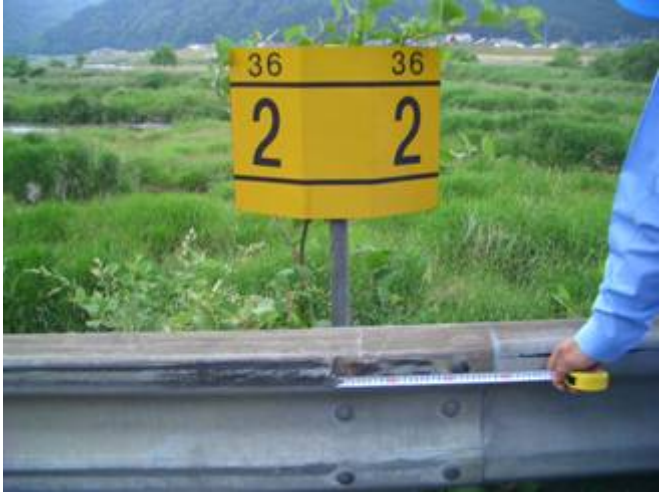
材質	<input checked="" type="checkbox"/> <input checked="" type="checkbox"/> 鉄 <input type="checkbox"/> <input type="checkbox"/> プラスチック <input type="checkbox"/> <input type="checkbox"/>
形状	<input checked="" type="checkbox"/> <input checked="" type="checkbox"/> 三角 <input type="checkbox"/> <input type="checkbox"/> 長方形 <input type="checkbox"/> <input type="checkbox"/>
厚さ(mm)	1.37

<input checked="" type="checkbox"/> 整備局からの報告
<input checked="" type="checkbox"/>	(ア)金属片の差し込み側が人工的に加工されているように見える
<input type="checkbox"/>	(イ)破断面が人工的に作られたように滑らか
<input type="checkbox"/>	(ウ)金属片の厚さが自動車用鋼板と一致しない
<input type="checkbox"/>	(エ)中央分離帯のある道路で継ぎ目に付着している
<input type="checkbox"/>	(オ)その他、現場から特にコメントがある

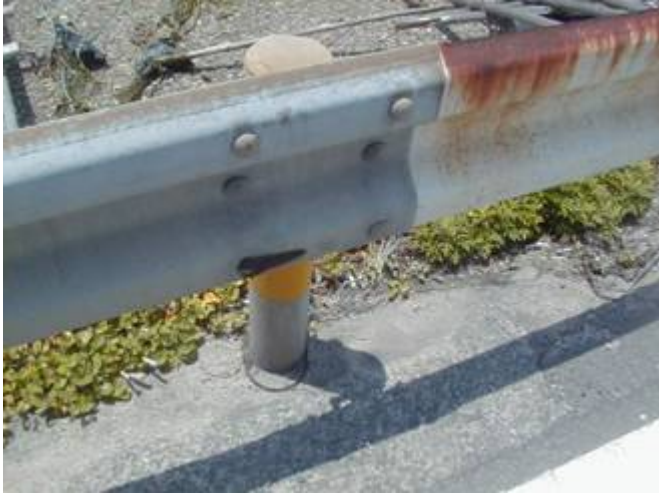
材質	<input checked="" type="checkbox"/> <input checked="" type="checkbox"/> 鉄 <input type="checkbox"/> <input type="checkbox"/> プラスチック <input type="checkbox"/> <input type="checkbox"/>
形状	<input checked="" type="checkbox"/> <input checked="" type="checkbox"/> 三角 <input type="checkbox"/> <input type="checkbox"/> 長方形 <input type="checkbox"/> <input type="checkbox"/>
厚さ(mm)	1.22

<input checked="" type="checkbox"/> 整備局からの報告
<input checked="" type="checkbox"/>	(ア)金属片の差し込み側が人工的に加工されているように見える
<input type="checkbox"/>	(イ)破断面が人工的に作られたように滑らか
<input type="checkbox"/>	(ウ)金属片の厚さが自動車用鋼板と一致しない
<input type="checkbox"/>	(エ)中央分離帯のある道路で継ぎ目に付着している
<input type="checkbox"/>	(オ)その他、現場から特にコメントがある

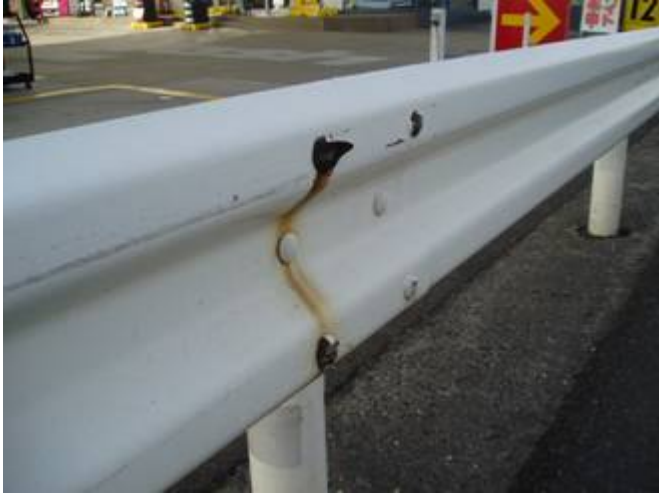
材質	<input checked="" type="checkbox"/> <input checked="" type="checkbox"/> 鉄 <input type="checkbox"/> <input type="checkbox"/> プラスチック <input type="checkbox"/> <input type="checkbox"/>
形状	<input type="checkbox"/> <input type="checkbox"/> 三角 <input type="checkbox"/> <input type="checkbox"/> 長方形 <input checked="" type="checkbox"/> <input type="checkbox"/> その他 <input type="checkbox"/> <input checked="" type="checkbox"/> 半円立体
厚さ(mm)	0.903

<input checked="" type="checkbox"/> 整備局からの報告
<input checked="" type="checkbox"/>	(ア)金属片の差し込み側が人工的に加工されているように見える
<input type="checkbox"/>	(イ)破断面が人工的に作られたように滑らか
<input type="checkbox"/>	(ウ)金属片の厚さが自動車用鋼板と一致しない
<input type="checkbox"/>	(エ)中央分離帯のある道路で継ぎ目に付着している
<input type="checkbox"/>	(オ)その他、現場から特にコメントがある

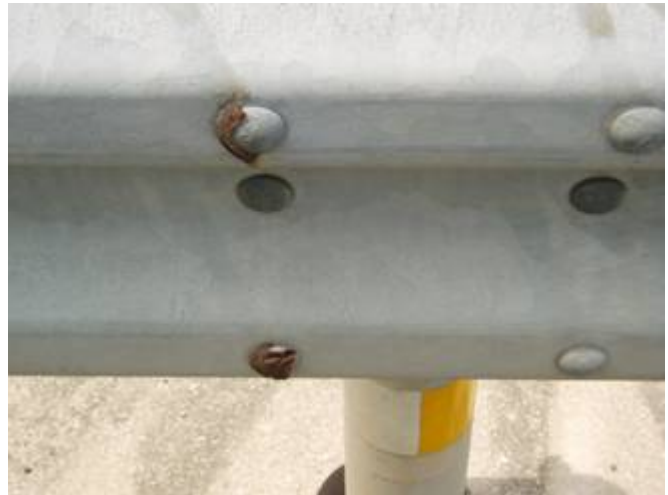
材質	<input checked="" type="checkbox"/> <input checked="" type="checkbox"/> 鉄 <input type="checkbox"/> <input type="checkbox"/> プラスチック <input type="checkbox"/> <input type="checkbox"/>
形状	<input type="checkbox"/> <input type="checkbox"/> 三角 <input type="checkbox"/> <input type="checkbox"/> 長方形 <input checked="" type="checkbox"/> <input type="checkbox"/> その他 <input checked="" type="checkbox"/> 半円立体
厚さ(mm)	0.894

<input checked="" type="checkbox"/> 整備局からの報告
<input checked="" type="checkbox"/>	(ア)金属片の差し込み側が人工的に加工されているように見える
<input type="checkbox"/>	(イ)破断面が人工的に作られたように滑らか
<input type="checkbox"/>	(ウ)金属片の厚さが自動車用鋼板と一致しない
<input type="checkbox"/>	(エ)中央分離帯のある道路で継ぎ目に付着している
<input type="checkbox"/>	(オ)その他、現場から特にコメントがある

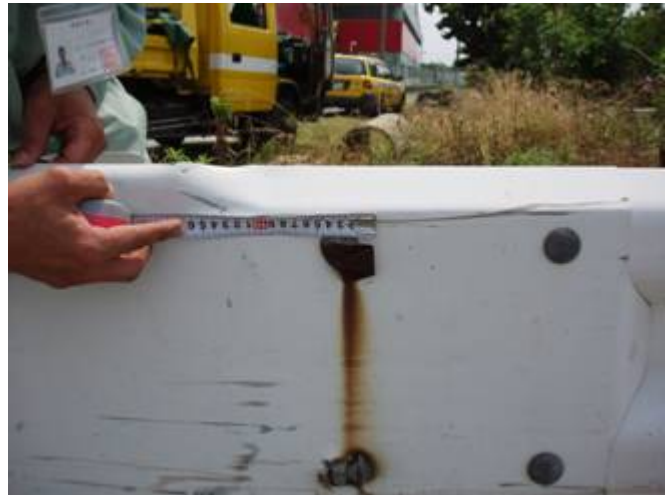
材質	<input checked="" type="checkbox"/> <input checked="" type="checkbox"/> 鉄 <input type="checkbox"/> <input type="checkbox"/> プラスチック <input type="checkbox"/> <input type="checkbox"/> 不明
形状	<input type="checkbox"/> <input checked="" type="checkbox"/> 三角 <input type="checkbox"/> <input type="checkbox"/> 長方形 <input checked="" type="checkbox"/> <input type="checkbox"/> 台形
厚さ(mm)	0.2 / 国総研測定 : 0.87(全片)

<input checked="" type="checkbox"/> 整備局からの報告
<input checked="" type="checkbox"/>	(ア)金属片の差し込み側が人工的に加工されているように見える
<input type="checkbox"/>	(イ)破断面が人工的に作られたように滑らか
<input type="checkbox"/>	(ウ)金属片の厚さが自動車用鋼板と一致しない
<input type="checkbox"/>	(エ)中央分離帯のある道路で継ぎ目に付着している
<input type="checkbox"/>	(オ)その他、現場から特にコメントがある

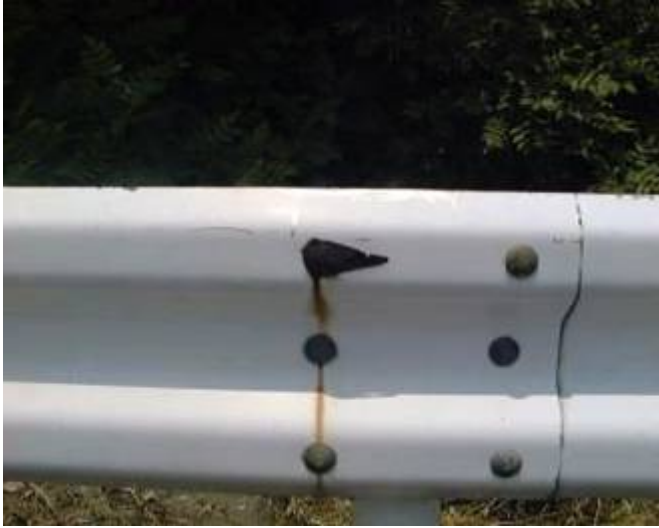
材質	<input checked="" type="checkbox"/> <input checked="" type="checkbox"/> 鉄 <input type="checkbox"/> <input type="checkbox"/> プラスチック <input type="checkbox"/> <input type="checkbox"/> 不明
形状	<input checked="" type="checkbox"/> <input checked="" type="checkbox"/> 三角 <input type="checkbox"/> <input type="checkbox"/> 長方形 <input type="checkbox"/> <input type="checkbox"/>
厚さ(mm)	0.3 / 国総研測定 : 0.961(全片)

<input checked="" type="checkbox"/> 整備局からの報告
<input checked="" type="checkbox"/>	(ア)金属片の差し込み側が人工的に加工されているように見える
<input type="checkbox"/>	(イ)破断面が人工的に作られたように滑らか
<input type="checkbox"/>	(ウ)金属片の厚さが自動車用鋼板と一致しない
<input type="checkbox"/>	(エ)中央分離帯のある道路で継ぎ目に付着している
<input type="checkbox"/>	(オ)その他、現場から特にコメントがある

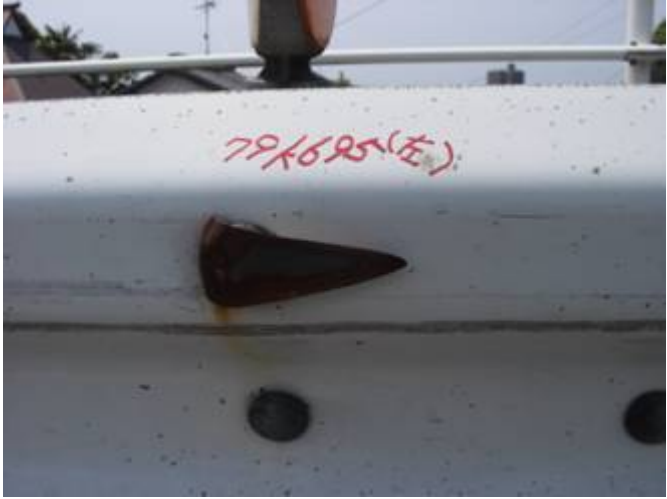
材質	<input checked="" type="checkbox"/> <input checked="" type="checkbox"/> 鉄 <input type="checkbox"/> <input type="checkbox"/> プラスチック <input type="checkbox"/> <input type="checkbox"/> 不明
形状	<input checked="" type="checkbox"/> <input checked="" type="checkbox"/> 三角 <input type="checkbox"/> <input type="checkbox"/> 長方形 <input type="checkbox"/> <input type="checkbox"/>
厚さ(mm)	0.8

<input checked="" type="checkbox"/> 整備局からの報告
<input checked="" type="checkbox"/>	(ア)金属片の差し込み側が人工的に加工されているように見える
<input type="checkbox"/>	(イ)破断面が人工的に作られたように滑らか
<input type="checkbox"/>	(ウ)金属片の厚さが自動車用鋼板と一致しない
<input type="checkbox"/>	(エ)中央分離帯のある道路で継ぎ目に付着している
<input type="checkbox"/>	(オ)その他、現場から特にコメントがある
