外観から判断して自動車に由来するとは考えにくい付着金属片

金属片番号	347	事務所名	京都	路線番号	R163
-------	-----	------	----	------	------

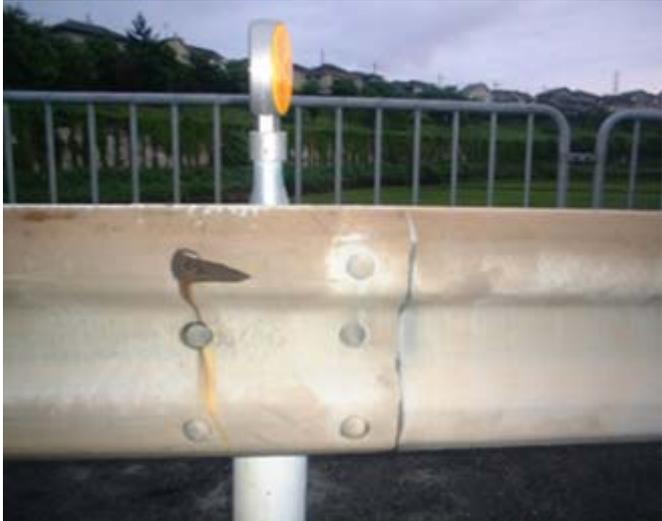
<input checked="" type="checkbox"/> 整備局からの報告
<input type="checkbox"/>	(ア)金属片の差し込み側が人工的に加工されているように見える
<input checked="" type="checkbox"/>	(イ)破断面が人工的に作られたように滑らか
<input type="checkbox"/>	(ウ)金属片の厚さが自動車用鋼板と一致しない
<input type="checkbox"/>	(エ)中央分離帯のある道路で継ぎ目に付着している
<input type="checkbox"/>	(オ)その他、現場から特にコメントがある

<input checked="" type="checkbox"/> 国総研による再確認結果
車両由来と類似した特徴である

車両に由来するものと考えられるか	<input checked="" type="checkbox"/> YES <input type="checkbox"/> 不確定（材料分析必要） 理由：接触痕及び金属片の形状・厚さから車両と推測
------------------	--

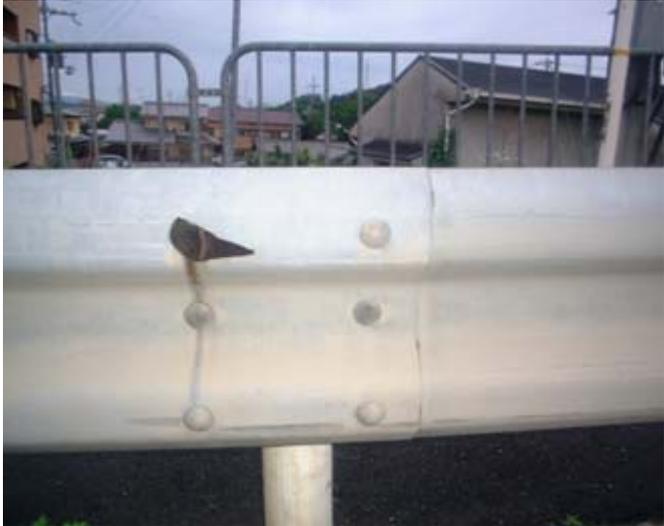
金属片番号	348	事務所名	京都	路線番号	R163
-------	-----	------	----	------	------

<input checked="" type="checkbox"/> 整備局からの報告
<input type="checkbox"/>	(ア)金属片の差し込み側が人工的に加工されているように見える
<input checked="" type="checkbox"/>	(イ)破断面が人工的に作られたように滑らか
<input type="checkbox"/>	(ウ)金属片の厚さが自動車用鋼板と一致しない
<input type="checkbox"/>	(エ)中央分離帯のある道路で継ぎ目に付着している
<input type="checkbox"/>	(オ)その他、現場から特にコメントがある

<input checked="" type="checkbox"/> 国総研による再確認結果
車両由来と類似した特徴である

車両に由来するものと考えられるか	<input checked="" type="checkbox"/> YES <input type="checkbox"/> 不確定（材料分析必要） 理由：接触痕及び金属片の形状・厚さから車両と推測
------------------	--

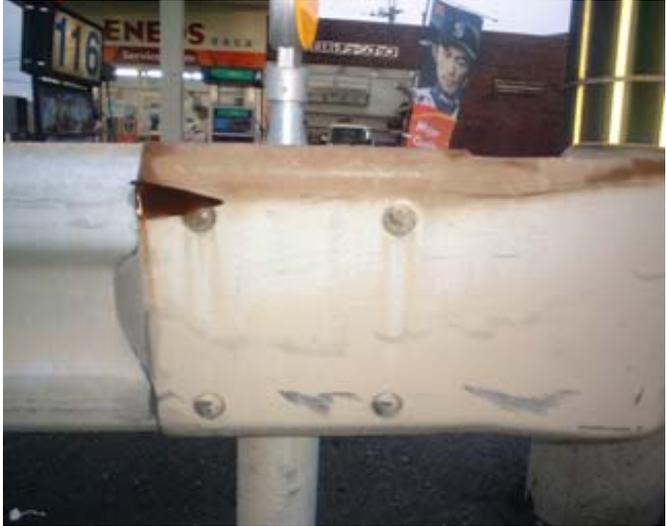
金属片番号	349	事務所名	京都	路線番号	R163
-------	-----	------	----	------	------

<input checked="" type="checkbox"/> 整備局からの報告
<input type="checkbox"/>	(ア)金属片の差し込み側が人工的に加工されているように見える
<input checked="" type="checkbox"/>	(イ)破断面が人工的に作られたように滑らか
<input type="checkbox"/>	(ウ)金属片の厚さが自動車用鋼板と一致しない
<input type="checkbox"/>	(エ)中央分離帯のある道路で継ぎ目に付着している
<input type="checkbox"/>	(オ)その他、現場から特にコメントがある

<input checked="" type="checkbox"/> 国総研による再確認結果
車両由来と類似した特徴である

車両に由来するものと考えられるか	<input checked="" type="checkbox"/> YES <input type="checkbox"/> 不確定（材料分析必要） 理由：接触痕及び金属片の形状・厚さから車両と推測
------------------	--

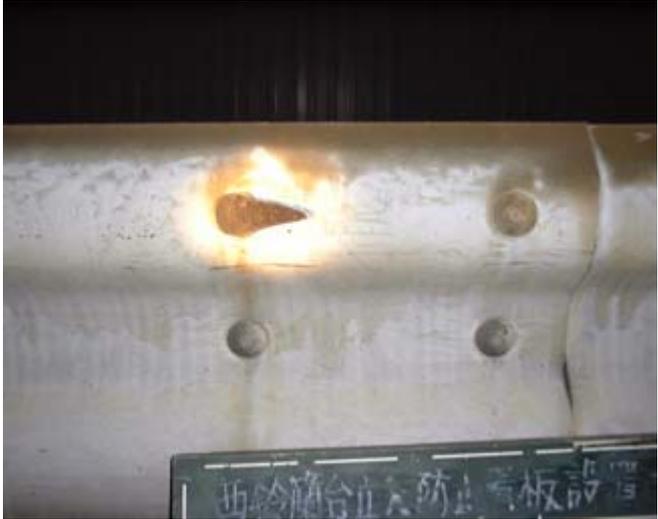
金属片番号	350	事務所名	京都	路線番号	R9
-------	-----	------	----	------	----

<input checked="" type="checkbox"/> 整備局からの報告
<input type="checkbox"/>	(ア)金属片の差し込み側が人工的に加工されているように見える
<input checked="" type="checkbox"/>	(イ)破断面が人工的に作られたように滑らか
<input type="checkbox"/>	(ウ)金属片の厚さが自動車用鋼板と一致しない
<input type="checkbox"/>	(エ)中央分離帯のある道路で継ぎ目に付着している
<input type="checkbox"/>	(オ)その他、現場から特にコメントがある

<input checked="" type="checkbox"/> 国総研による再確認結果
車両由来と類似した特徴である

車両に由来するものと考えられるか	<input checked="" type="checkbox"/> YES <input type="checkbox"/> 不確定（材料分析必要） 理由：接触痕及び金属片の形状・厚さから車両と推測
------------------	--

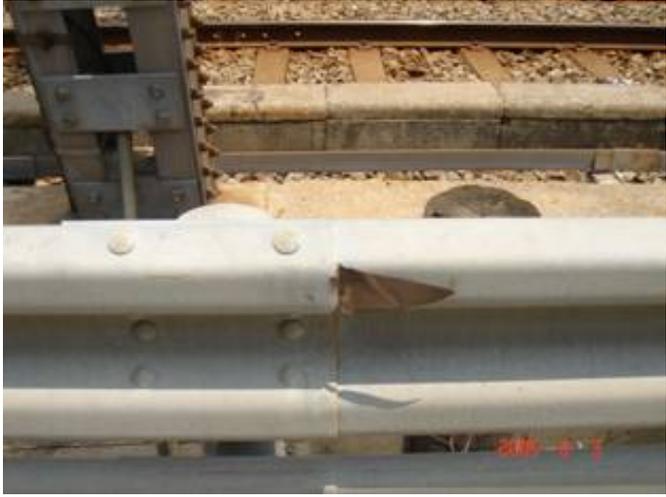
金属片番号	356	事務所名	兵庫	路線番号	R2
-------	-----	------	----	------	----

<input checked="" type="checkbox"/> 整備局からの報告
<input type="checkbox"/>	(ア)金属片の差し込み側が人工的に加工されているように見える
<input checked="" type="checkbox"/>	(イ)破断面が人工的に作られたように滑らか
<input type="checkbox"/>	(ウ)金属片の厚さが自動車用鋼板と一致しない
<input type="checkbox"/>	(エ)中央分離帯のある道路で継ぎ目に付着している
<input type="checkbox"/>	(オ)その他、現場から特にコメントがある

<input checked="" type="checkbox"/> 国総研による再確認結果
車両由来と類似した特徴である

車両に由来するものと考えられるか	<input checked="" type="checkbox"/> YES <input type="checkbox"/> 不確定（材料分析必要） 理由：接触痕及び金属片の形状から車両と推測
------------------	---

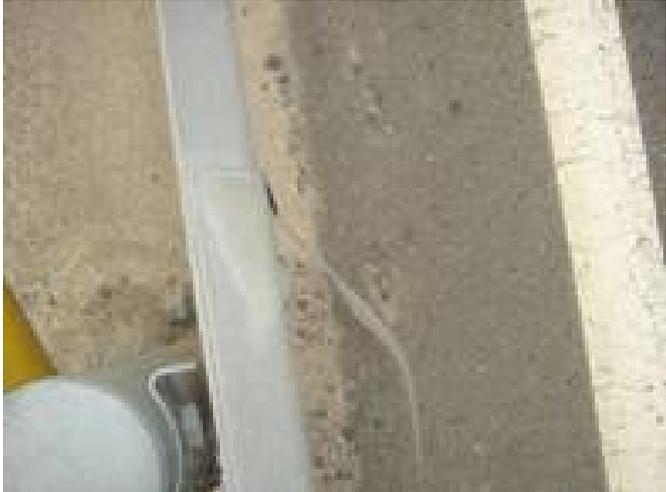
金属片番号	360	事務所名	鳥取	路線番号	R53
-------	-----	------	----	------	-----

<input checked="" type="checkbox"/> 整備局からの報告
<input type="checkbox"/>	(ア)金属片の差し込み側が人工的に加工されているように見える
<input checked="" type="checkbox"/>	(イ)破断面が人工的に作られたように滑らか
<input type="checkbox"/>	(ウ)金属片の厚さが自動車用鋼板と一致しない
<input type="checkbox"/>	(エ)中央分離帯のある道路で継ぎ目に付着している
<input type="checkbox"/>	(オ)その他、現場から特にコメントがある

<input checked="" type="checkbox"/> 国総研による再確認結果
車両由来と類似した特徴である

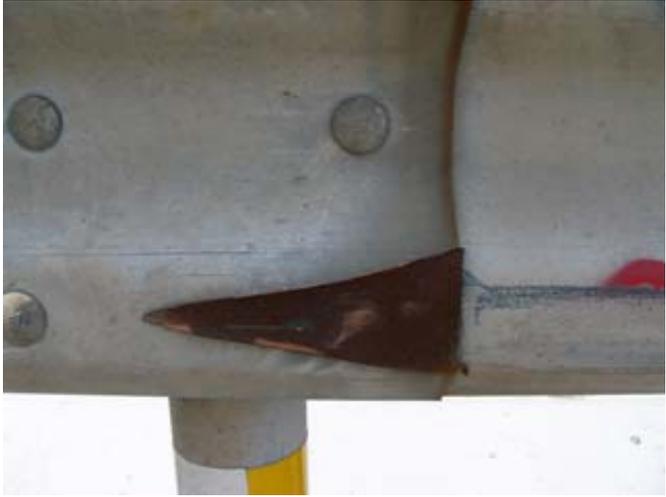
<input checked="" type="checkbox"/> 整備局からの報告
<input type="checkbox"/>	(ア)金属片の差し込み側が人工的に加工されているように見える
<input checked="" type="checkbox"/>	(イ)破断面が人工的に作られたように滑らか
<input type="checkbox"/>	(ウ)金属片の厚さが自動車用鋼板と一致しない
<input type="checkbox"/>	(エ)中央分離帯のある道路で継ぎ目に付着している
<input type="checkbox"/>	(オ)その他、現場から特にコメントがある

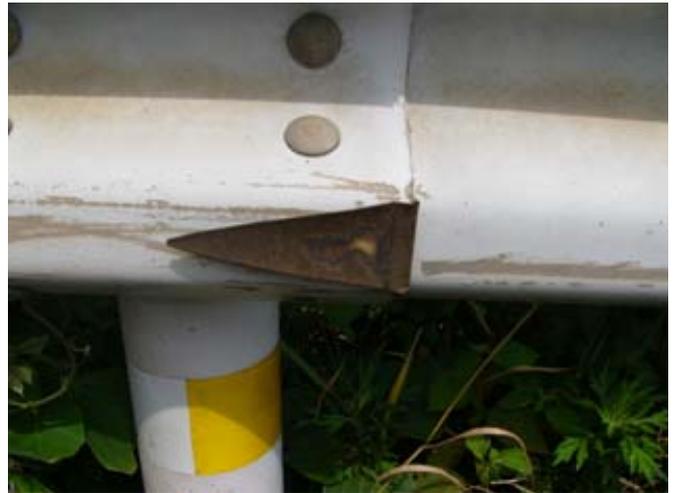
<input checked="" type="checkbox"/> 整備局からの報告
<input type="checkbox"/>	(ア)金属片の差し込み側が人工的に加工されているように見える
<input checked="" type="checkbox"/>	(イ)破断面が人工的に作られたように滑らか
<input type="checkbox"/>	(ウ)金属片の厚さが自動車用鋼板と一致しない
<input type="checkbox"/>	(エ)中央分離帯のある道路で継ぎ目に付着している
<input type="checkbox"/>	(オ)その他、現場から特にコメントがある

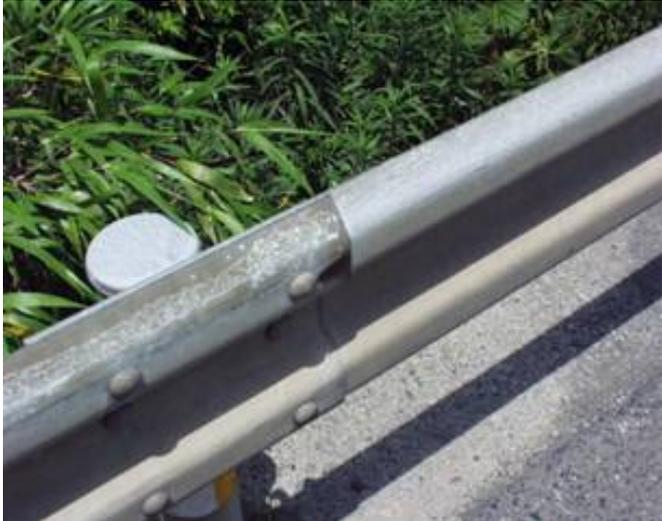
<input checked="" type="checkbox"/> 整備局からの報告
<input type="checkbox"/>	(ア)金属片の差し込み側が人工的に加工されているように見える
<input checked="" type="checkbox"/>	(イ)破断面が人工的に作られたように滑らか
<input type="checkbox"/>	(ウ)金属片の厚さが自動車用鋼板と一致しない
<input type="checkbox"/>	(エ)中央分離帯のある道路で継ぎ目に付着している
<input type="checkbox"/>	(オ)その他、現場から特にコメントがある

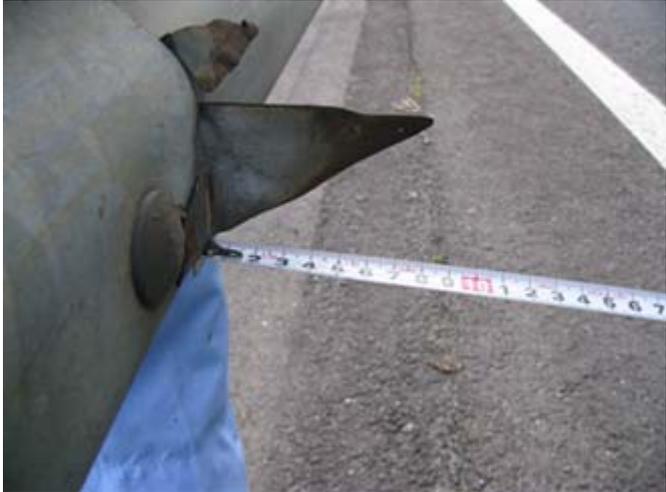
<input checked="" type="checkbox"/> 整備局からの報告
<input type="checkbox"/>	(ア)金属片の差し込み側が人工的に加工されているように見える
<input checked="" type="checkbox"/>	(イ)破断面が人工的に作られたように滑らか
<input type="checkbox"/>	(ウ)金属片の厚さが自動車用鋼板と一致しない
<input type="checkbox"/>	(エ)中央分離帯のある道路で継ぎ目に付着している
<input type="checkbox"/>	(オ)その他、現場から特にコメントがある

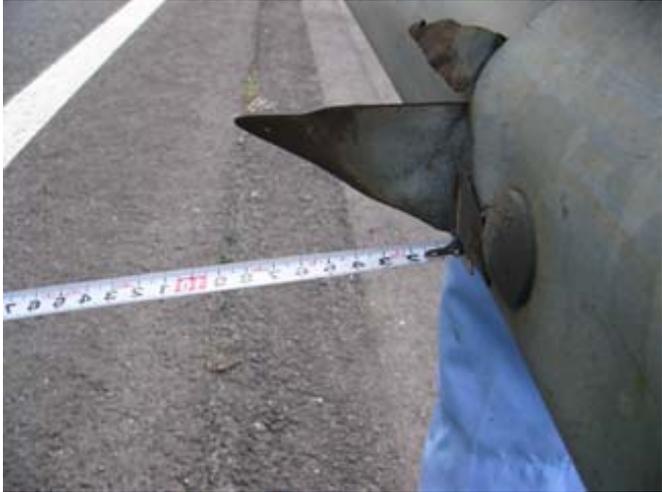
<input checked="" type="checkbox"/> 整備局からの報告
<input type="checkbox"/>	(ア)金属片の差し込み側が人工的に加工されているように見える
<input checked="" type="checkbox"/>	(イ)破断面が人工的に作られたように滑らか
<input type="checkbox"/>	(ウ)金属片の厚さが自動車用鋼板と一致しない
<input type="checkbox"/>	(エ)中央分離帯のある道路で継ぎ目に付着している
<input type="checkbox"/>	(オ)その他、現場から特にコメントがある

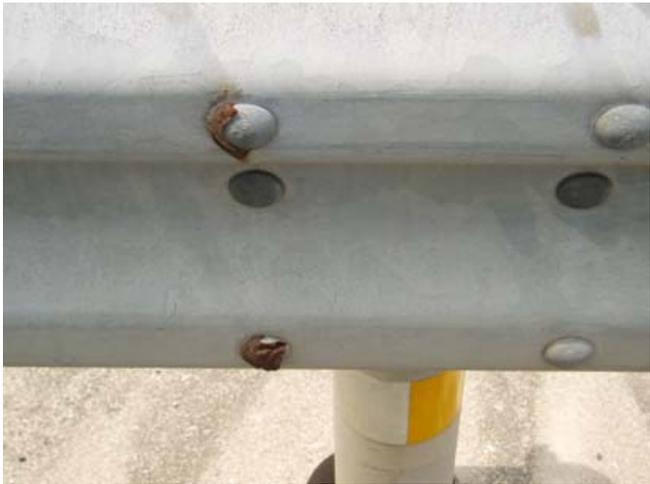
<input checked="" type="checkbox"/> 整備局からの報告
<input type="checkbox"/>	(ア)金属片の差し込み側が人工的に加工されているように見える
<input checked="" type="checkbox"/>	(イ)破断面が人工的に作られたように滑らか
<input type="checkbox"/>	(ウ)金属片の厚さが自動車用鋼板と一致しない
<input type="checkbox"/>	(エ)中央分離帯のある道路で継ぎ目に付着している
<input type="checkbox"/>	(オ)その他、現場から特にコメントがある

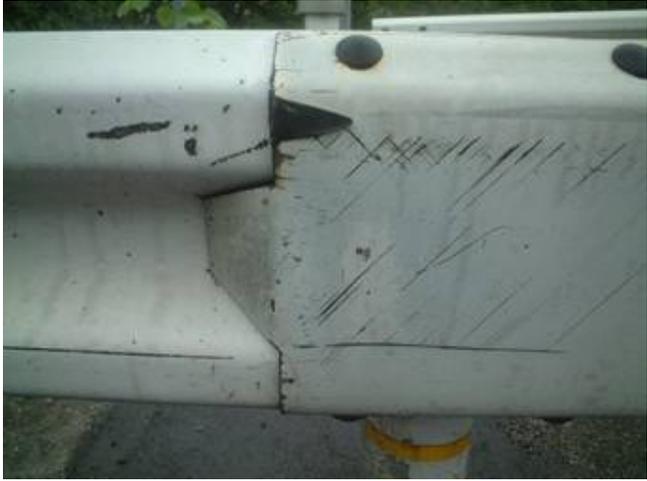
<input checked="" type="checkbox"/> 整備局からの報告
<input type="checkbox"/>	(ア)金属片の差し込み側が人工的に加工されているように見える
<input checked="" type="checkbox"/>	(イ)破断面が人工的に作られたように滑らか
<input type="checkbox"/>	(ウ)金属片の厚さが自動車用鋼板と一致しない
<input type="checkbox"/>	(エ)中央分離帯のある道路で継ぎ目に付着している
<input type="checkbox"/>	(オ)その他、現場から特にコメントがある

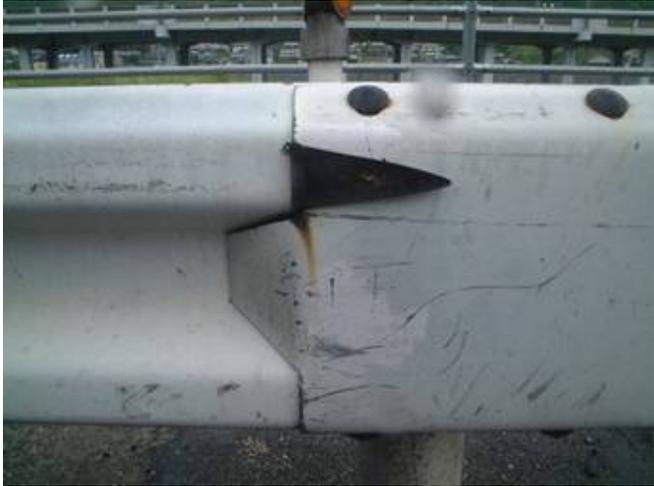
<input checked="" type="checkbox"/> 整備局からの報告
<input type="checkbox"/>	(ア)金属片の差し込み側が人工的に加工されているように見える
<input checked="" type="checkbox"/>	(イ)破断面が人工的に作られたように滑らか
<input type="checkbox"/>	(ウ)金属片の厚さが自動車用鋼板と一致しない
<input type="checkbox"/>	(エ)中央分離帯のある道路で継ぎ目に付着している
<input type="checkbox"/>	(オ)その他、現場から特にコメントがある

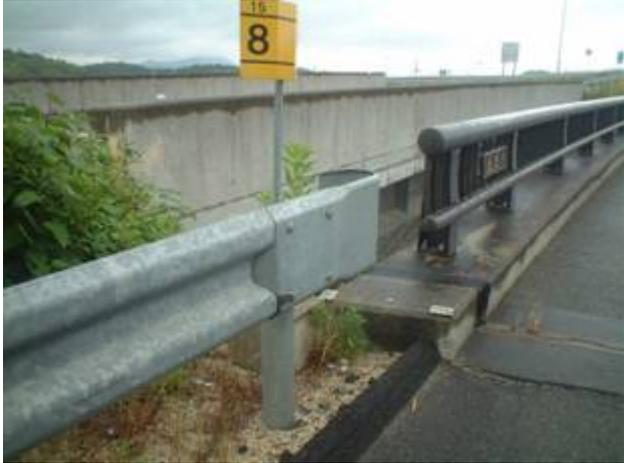
<input checked="" type="checkbox"/> 整備局からの報告
<input type="checkbox"/>	(ア)金属片の差し込み側が人工的に加工されているように見える
<input checked="" type="checkbox"/>	(イ)破断面が人工的に作られたように滑らか
<input type="checkbox"/>	(ウ)金属片の厚さが自動車用鋼板と一致しない
<input type="checkbox"/>	(エ)中央分離帯のある道路で継ぎ目に付着している
<input type="checkbox"/>	(オ)その他、現場から特にコメントがある

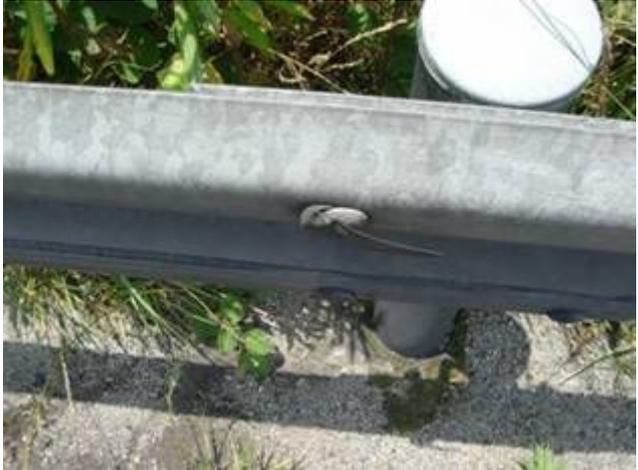
<input checked="" type="checkbox"/> 整備局からの報告
<input type="checkbox"/>	(ア)金属片の差し込み側が人工的に加工されているように見える
<input checked="" type="checkbox"/>	(イ)破断面が人工的に作られたように滑らか
<input type="checkbox"/>	(ウ)金属片の厚さが自動車用鋼板と一致しない
<input type="checkbox"/>	(エ)中央分離帯のある道路で継ぎ目に付着している
<input type="checkbox"/>	(オ)その他、現場から特にコメントがある

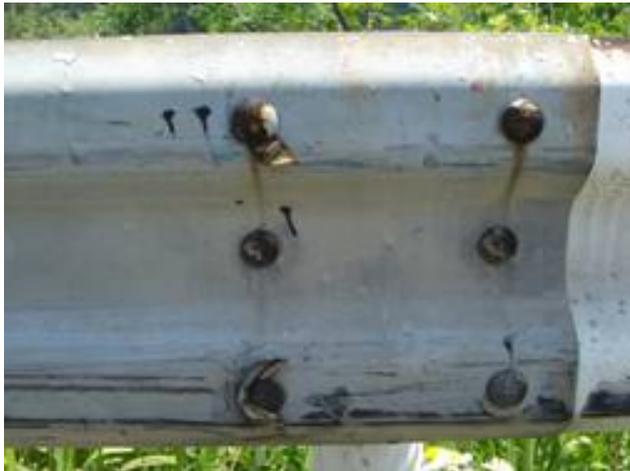
<input checked="" type="checkbox"/> 整備局からの報告
<input type="checkbox"/>	(ア)金属片の差し込み側が人工的に加工されているように見える
<input checked="" type="checkbox"/>	(イ)破断面が人工的に作られたように滑らか
<input type="checkbox"/>	(ウ)金属片の厚さが自動車用鋼板と一致しない
<input type="checkbox"/>	(エ)中央分離帯のある道路で継ぎ目に付着している
<input type="checkbox"/>	(オ)その他、現場から特にコメントがある

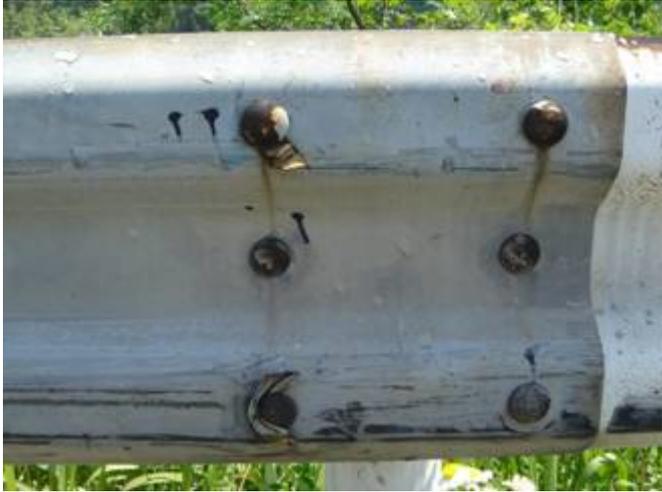
<input checked="" type="checkbox"/> 整備局からの報告
<input type="checkbox"/>	(ア)金属片の差し込み側が人工的に加工されているように見える
<input checked="" type="checkbox"/>	(イ)破断面が人工的に作られたように滑らか
<input type="checkbox"/>	(ウ)金属片の厚さが自動車用鋼板と一致しない
<input type="checkbox"/>	(エ)中央分離帯のある道路で継ぎ目に付着している
<input type="checkbox"/>	(オ)その他、現場から特にコメントがある

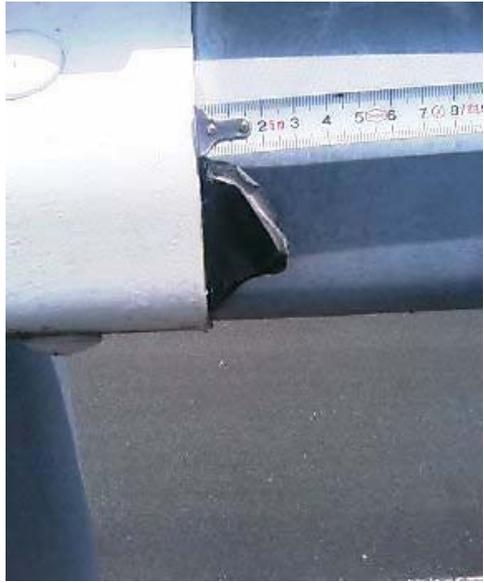
<input checked="" type="checkbox"/> 整備局からの報告
<input type="checkbox"/>	(ア)金属片の差し込み側が人工的に加工されているように見える
<input checked="" type="checkbox"/>	(イ)破断面が人工的に作られたように滑らか
<input checked="" type="checkbox"/>	(ウ)金属片の厚さが自動車用鋼板と一致しない
<input checked="" type="checkbox"/>	(エ)中央分離帯のある道路で継ぎ目に付着している
<input type="checkbox"/>	(オ)その他、現場から特にコメントがある

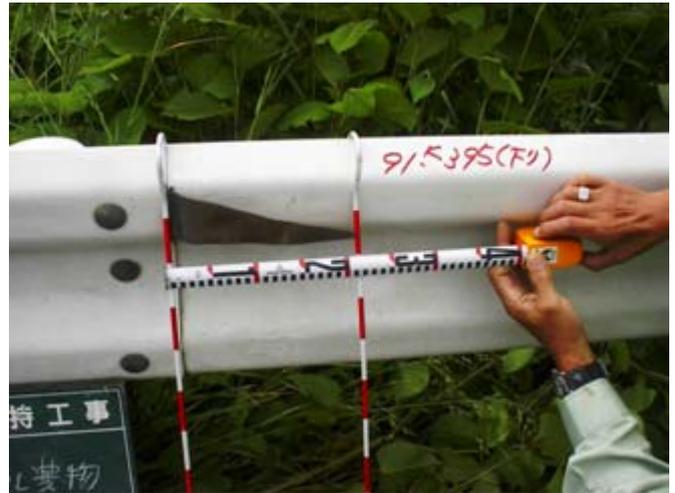
<input checked="" type="checkbox"/> 整備局からの報告
<input type="checkbox"/>	(ア)金属片の差し込み側が人工的に加工されているように見える
<input checked="" type="checkbox"/>	(イ)破断面が人工的に作られたように滑らか
<input type="checkbox"/>	(ウ)金属片の厚さが自動車用鋼板と一致しない
<input type="checkbox"/>	(エ)中央分離帯のある道路で継ぎ目に付着している
<input type="checkbox"/>	(オ)その他、現場から特にコメントがある

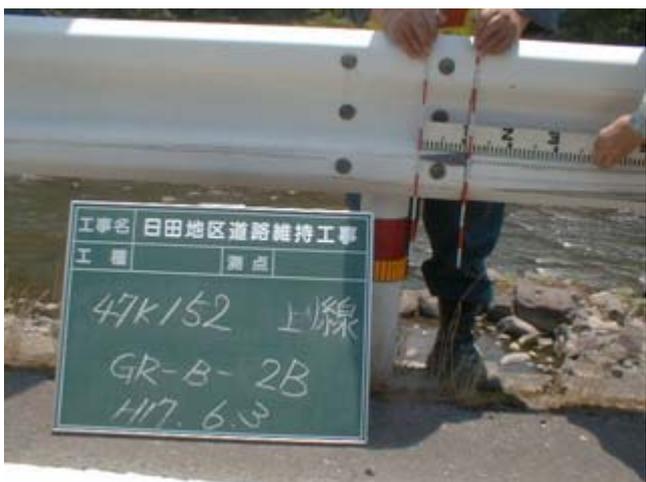
<input checked="" type="checkbox"/> 整備局からの報告
<input type="checkbox"/>	(ア)金属片の差し込み側が人工的に加工されているように見える
<input checked="" type="checkbox"/>	(イ)破断面が人工的に作られたように滑らか
<input type="checkbox"/>	(ウ)金属片の厚さが自動車用鋼板と一致しない
<input type="checkbox"/>	(エ)中央分離帯のある道路で継ぎ目に付着している
<input type="checkbox"/>	(オ)その他、現場から特にコメントがある

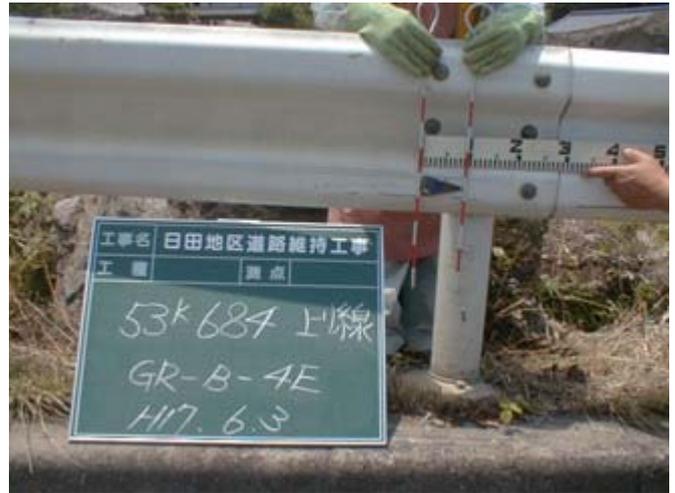
<input checked="" type="checkbox"/> 整備局からの報告
<input type="checkbox"/>	(ア)金属片の差し込み側が人工的に加工されているように見える
<input checked="" type="checkbox"/>	(イ)破断面が人工的に作られたように滑らか
<input type="checkbox"/>	(ウ)金属片の厚さが自動車用鋼板と一致しない
<input type="checkbox"/>	(エ)中央分離帯のある道路で継ぎ目に付着している
<input type="checkbox"/>	(オ)その他、現場から特にコメントがある

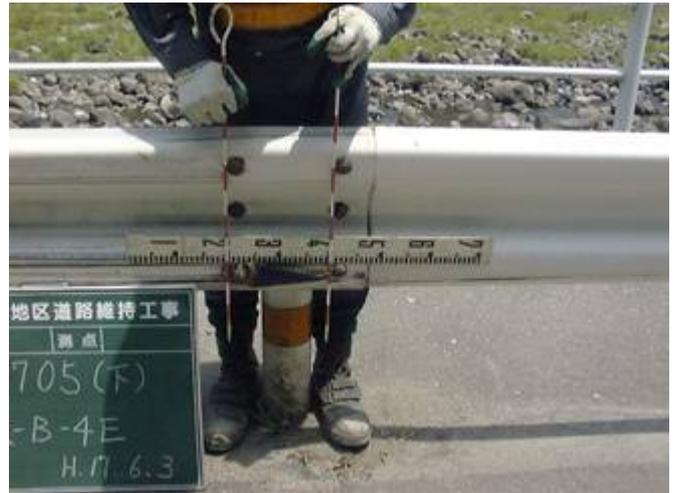
■整備局からの報告
<input type="checkbox"/>	(ア)金属片の差し込み側が人工的に加工されているように見える
<input checked="" type="checkbox"/>	(イ)破断面が人工的に作られたように滑らか
<input type="checkbox"/>	(ウ)金属片の厚さが自動車用鋼板と一致しない
<input type="checkbox"/>	(エ)中央分離帯のある道路で継ぎ目に付着している
<input type="checkbox"/>	(オ)その他、現場から特にコメントがある

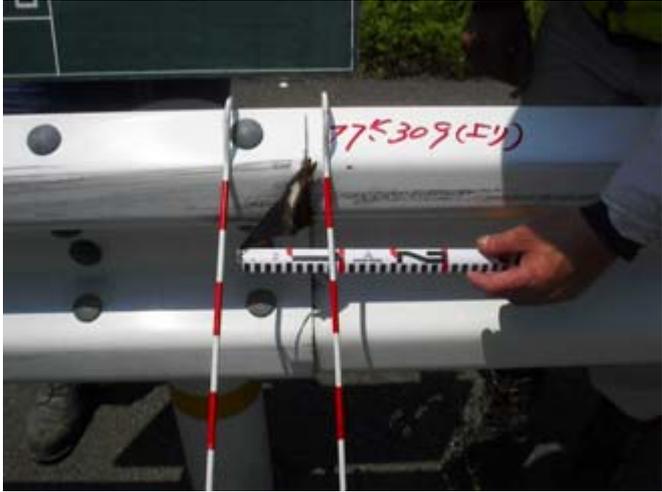
<p style="text-align: center;">■整備局からの報告</p> <input type="checkbox"/> (ア)金属片の差し込み側が人工的に加工されているように見える <input checked="" type="checkbox"/> (イ)破断面が人工的に作られたように滑らか <input type="checkbox"/> (ウ)金属片の厚さが自動車用鋼板と一致しない <input type="checkbox"/> (エ)中央分離帯のある道路で継ぎ目に付着している <input type="checkbox"/> (オ)その他、現場から特にコメントがある
--	---

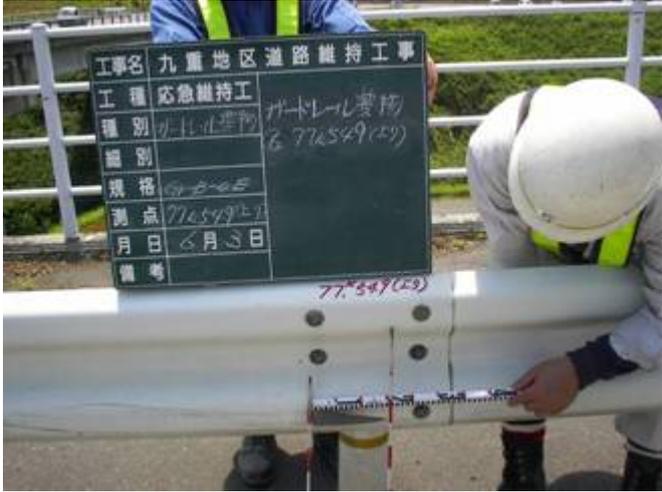
<input checked="" type="checkbox"/> 整備局からの報告
<input type="checkbox"/>	(ア)金属片の差し込み側が人工的に加工されているように見える
<input checked="" type="checkbox"/>	(イ)破断面が人工的に作られたように滑らか
<input type="checkbox"/>	(ウ)金属片の厚さが自動車用鋼板と一致しない
<input type="checkbox"/>	(エ)中央分離帯のある道路で継ぎ目に付着している
<input type="checkbox"/>	(オ)その他、現場から特にコメントがある

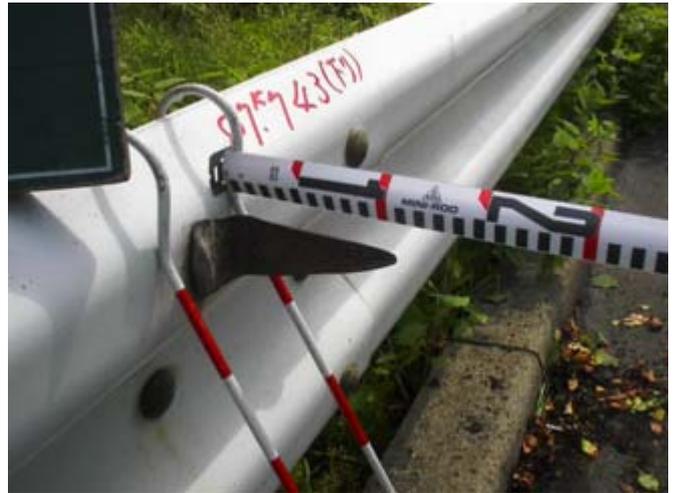
<input checked="" type="checkbox"/> 整備局からの報告
<input type="checkbox"/>	(ア)金属片の差し込み側が人工的に加工されているように見える
<input checked="" type="checkbox"/>	(イ)破断面が人工的に作られたように滑らか
<input type="checkbox"/>	(ウ)金属片の厚さが自動車用鋼板と一致しない
<input type="checkbox"/>	(エ)中央分離帯のある道路で継ぎ目に付着している
<input type="checkbox"/>	(オ)その他、現場から特にコメントがある

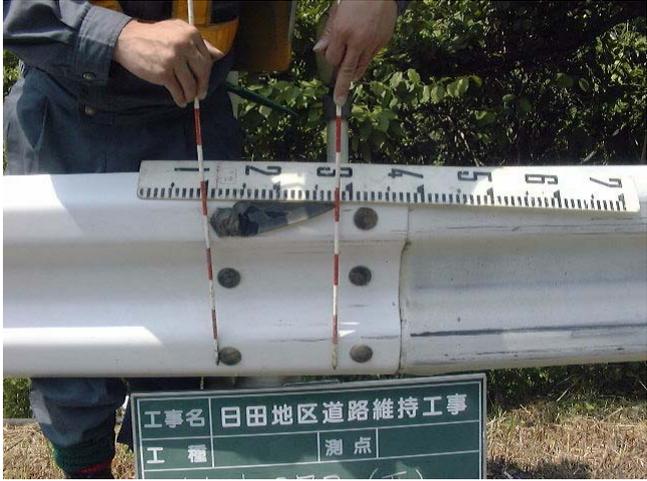
<input checked="" type="checkbox"/> 整備局からの報告
<input type="checkbox"/>	(ア)金属片の差し込み側が人工的に加工されているように見える
<input checked="" type="checkbox"/>	(イ)破断面が人工的に作られたように滑らか
<input type="checkbox"/>	(ウ)金属片の厚さが自動車用鋼板と一致しない
<input type="checkbox"/>	(エ)中央分離帯のある道路で継ぎ目に付着している
<input type="checkbox"/>	(オ)その他、現場から特にコメントがある

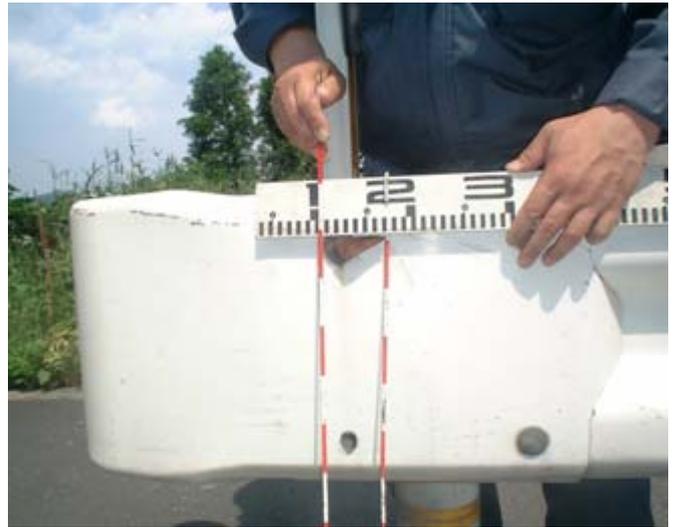
<input checked="" type="checkbox"/> 整備局からの報告
<input type="checkbox"/>	(ア)金属片の差し込み側が人工的に加工されているように見える
<input checked="" type="checkbox"/>	(イ)破断面が人工的に作られたように滑らか
<input type="checkbox"/>	(ウ)金属片の厚さが自動車用鋼板と一致しない
<input type="checkbox"/>	(エ)中央分離帯のある道路で継ぎ目に付着している
<input type="checkbox"/>	(オ)その他、現場から特にコメントがある

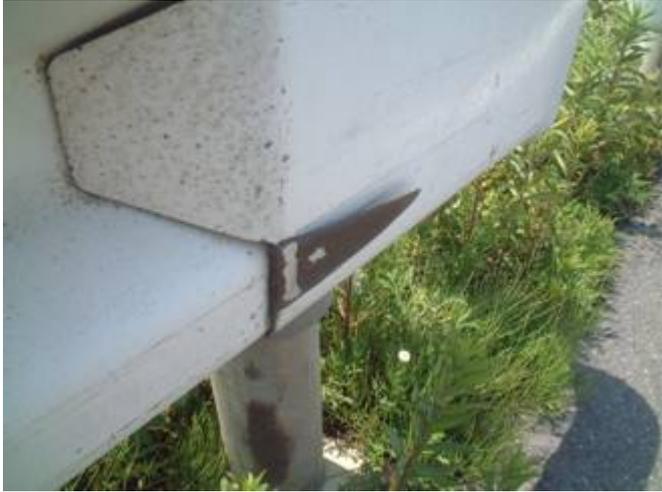
<input checked="" type="checkbox"/> 整備局からの報告
<input type="checkbox"/>	(ア)金属片の差し込み側が人工的に加工されているように見える
<input checked="" type="checkbox"/>	(イ)破断面が人工的に作られたように滑らか
<input type="checkbox"/>	(ウ)金属片の厚さが自動車用鋼板と一致しない
<input type="checkbox"/>	(エ)中央分離帯のある道路で継ぎ目に付着している
<input type="checkbox"/>	(オ)その他、現場から特にコメントがある

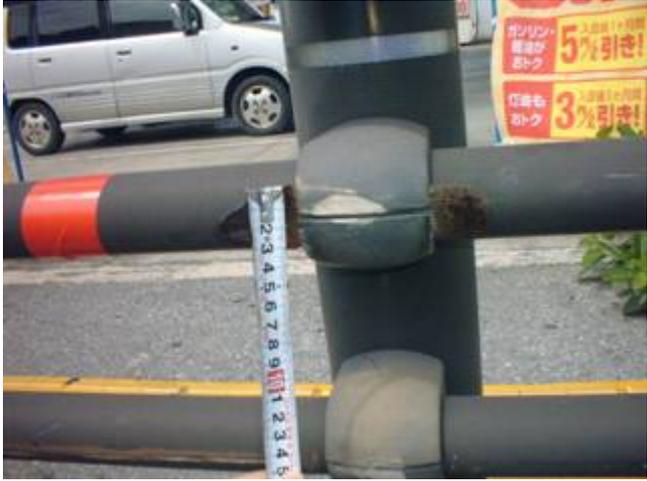
■整備局からの報告
<input type="checkbox"/>	(ア)金属片の差し込み側が人工的に加工されているように見える
<input checked="" type="checkbox"/>	(イ)破断面が人工的に作られたように滑らか
<input type="checkbox"/>	(ウ)金属片の厚さが自動車用鋼板と一致しない
<input type="checkbox"/>	(エ)中央分離帯のある道路で継ぎ目に付着している
<input type="checkbox"/>	(オ)その他、現場から特にコメントがある
