エ. 中央分離帯のある道路で継ぎ目に付着しているもの

外観から判断して自動車に由来するとは考えにくい付着金属片

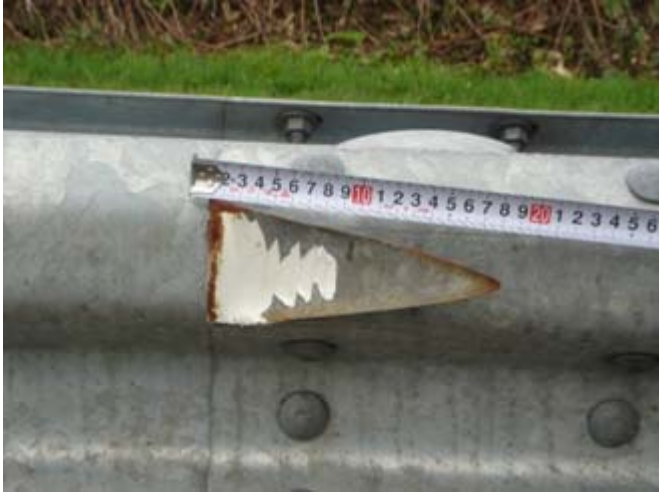
金属片番号	201	事務所名	小樽	路線番号	R230
-------	-----	------	----	------	------

<input checked="" type="checkbox"/> 整備局からの報告
<input type="checkbox"/>	(ア)金属片の差し込み側が人工的に加工されているように見える
<input type="checkbox"/>	(イ)破断面が人工的に作られたように滑らか
<input type="checkbox"/>	(ウ)金属片の厚さが自動車用鋼板と一致しない
<input checked="" type="checkbox"/>	(エ)中央分離帯のある道路で継ぎ目に付着している
<input type="checkbox"/>	(オ)その他、現場から特にコメントがある

<input checked="" type="checkbox"/> 国総研による再確認結果
車両由来と類似した特徴である

車両に由来するものと考えられるか	<input checked="" type="checkbox"/> YES <input type="checkbox"/> 不確定（材料分析必要） 理由：金属片の形状・厚さから車両と推測
------------------	---

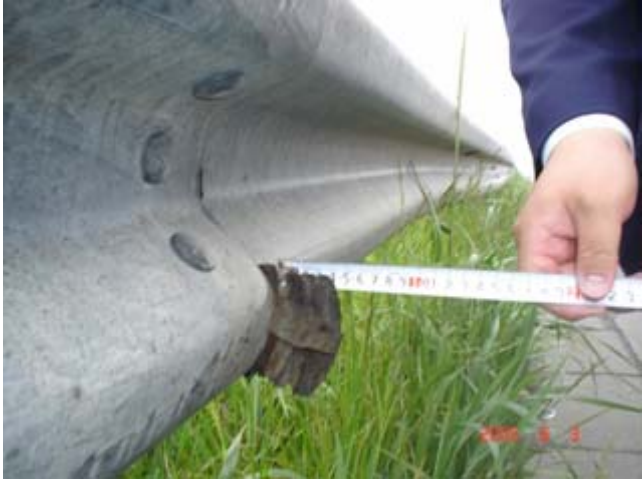
金属片番号	210	事務所名	青森	路線番号	R45
-------	-----	------	----	------	-----

<input checked="" type="checkbox"/> 整備局からの報告
<input type="checkbox"/>	(ア)金属片の差し込み側が人工的に加工されているように見える
<input type="checkbox"/>	(イ)破断面が人工的に作られたように滑らか
<input type="checkbox"/>	(ウ)金属片の厚さが自動車用鋼板と一致しない
<input checked="" type="checkbox"/>	(エ)中央分離帯のある道路で継ぎ目に付着している
<input type="checkbox"/>	(オ)その他、現場から特にコメントがある

<input checked="" type="checkbox"/> 国総研による再確認結果
車両由来と類似した特徴である

車両に由来するものと考えられるか	<input checked="" type="checkbox"/> YES <input type="checkbox"/> 不確定（材料分析必要） 理由：接触痕及び金属片の厚さから車両と推測
------------------	---

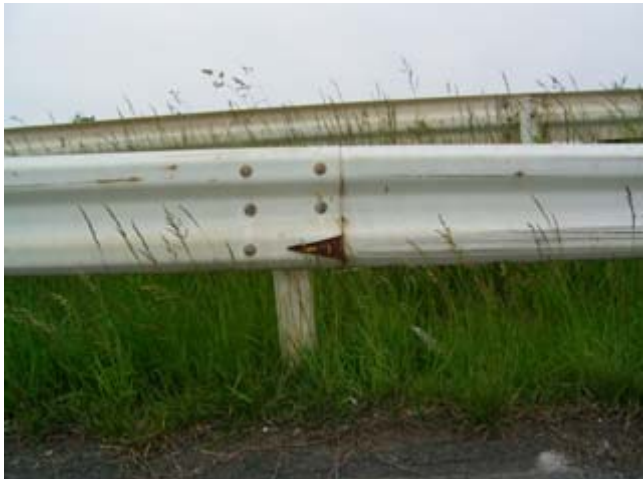
金属片番号	212	事務所名	岩手	路線番号	R4
-------	-----	------	----	------	----

<input checked="" type="checkbox"/> 整備局からの報告
<input type="checkbox"/>	(ア)金属片の差し込み側が人工的に加工されているように見える
<input type="checkbox"/>	(イ)破断面が人工的に作られたように滑らか
<input type="checkbox"/>	(ウ)金属片の厚さが自動車用鋼板と一致しない
<input checked="" type="checkbox"/>	(エ)中央分離帯のある道路で継ぎ目に付着している
<input type="checkbox"/>	(オ)その他、現場から特にコメントがある

<input checked="" type="checkbox"/> 国総研による再確認結果
継ぎ目部が逆目になっている

車両に由来するものと考えられるか	<input checked="" type="checkbox"/> YES <input type="checkbox"/> 不確定（材料分析必要） 理由：接触痕及び金属片の形状・厚さから車両と推測
------------------	--

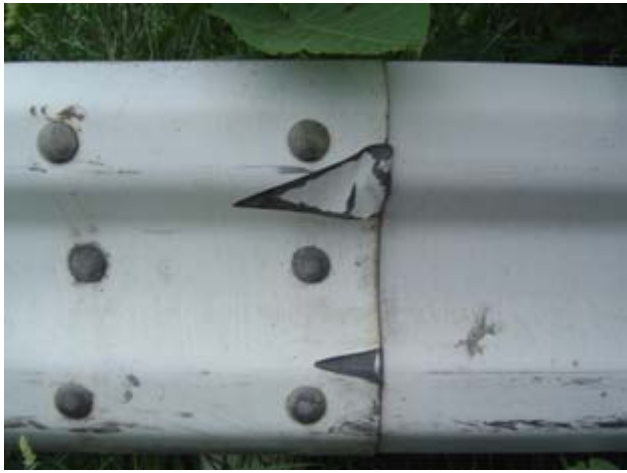
金属片番号	214	事務所名	岩手	路線番号	R4
-------	-----	------	----	------	----

<input checked="" type="checkbox"/> 整備局からの報告
<input type="checkbox"/>	(ア)金属片の差し込み側が人工的に加工されているように見える
<input type="checkbox"/>	(イ)破断面が人工的に作られたように滑らか
<input type="checkbox"/>	(ウ)金属片の厚さが自動車用鋼板と一致しない
<input checked="" type="checkbox"/>	(エ)中央分離帯のある道路で継ぎ目に付着している
<input type="checkbox"/>	(オ)その他、現場から特にコメントがある

<input checked="" type="checkbox"/> 国総研による再確認結果
継ぎ目部が逆目になっている

車両に由来するものと考えられるか	<input checked="" type="checkbox"/> YES <input type="checkbox"/> 不確定（材料分析必要） 理由：接触痕及び金属片の形状・厚さから車両と推測
------------------	--

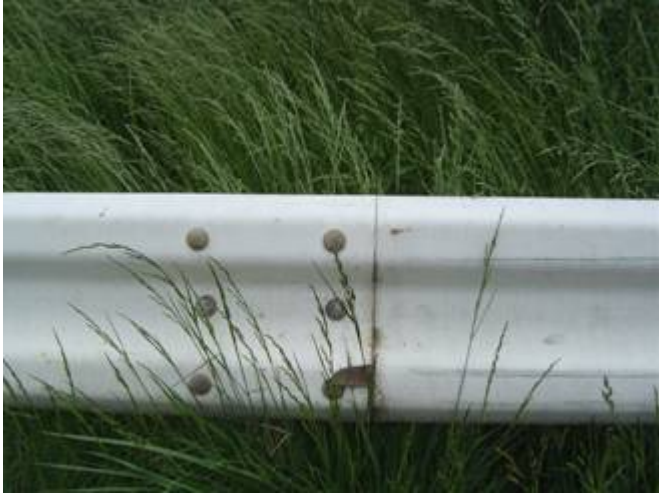
金属片番号	215	事務所名	岩手	路線番号	R4
-------	-----	------	----	------	----

<input checked="" type="checkbox"/> 整備局からの報告
<input type="checkbox"/>	(ア)金属片の差し込み側が人工的に加工されているように見える
<input type="checkbox"/>	(イ)破断面が人工的に作られたように滑らか
<input type="checkbox"/>	(ウ)金属片の厚さが自動車用鋼板と一致しない
<input checked="" type="checkbox"/>	(エ)中央分離帯のある道路で継ぎ目に付着している
<input type="checkbox"/>	(オ)その他、現場から特にコメントがある

<input checked="" type="checkbox"/> 国総研による再確認結果
継ぎ目部が逆目になっている

車両に由来するものと考えられるか	<input checked="" type="checkbox"/> YES <input type="checkbox"/> 不確定（材料分析必要） 理由：接触痕及び金属片の形状・厚さから車両と推測
------------------	--

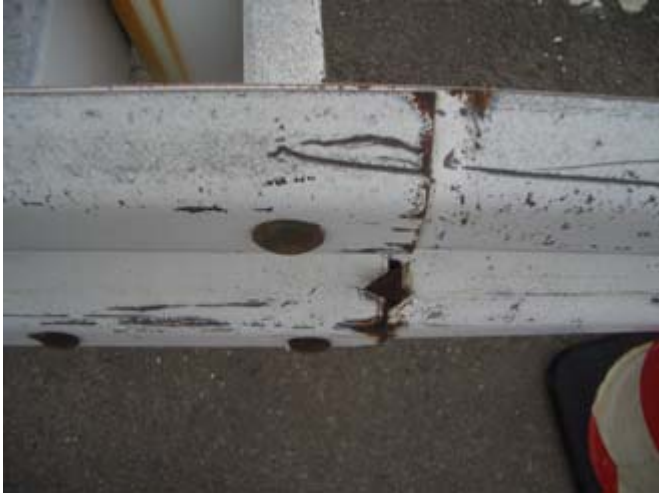
材質	<input checked="" type="checkbox"/> <input checked="" type="checkbox"/> 鉄 <input type="checkbox"/> <input type="checkbox"/> プラスチック <input type="checkbox"/> <input type="checkbox"/>
形状	<input checked="" type="checkbox"/> <input checked="" type="checkbox"/> 三角 <input type="checkbox"/> <input type="checkbox"/> 長方形 <input type="checkbox"/> <input type="checkbox"/>
厚さ(mm)	1.2

<input checked="" type="checkbox"/> 整備局からの報告
<input type="checkbox"/>	(ア)金属片の差し込み側が人工的に加工されているように見える
<input type="checkbox"/>	(イ)破断面が人工的に作られたように滑らか
<input type="checkbox"/>	(ウ)金属片の厚さが自動車用鋼板と一致しない
<input checked="" type="checkbox"/>	(エ)中央分離帯のある道路で継ぎ目に付着している
<input type="checkbox"/>	(オ)その他、現場から特にコメントがある

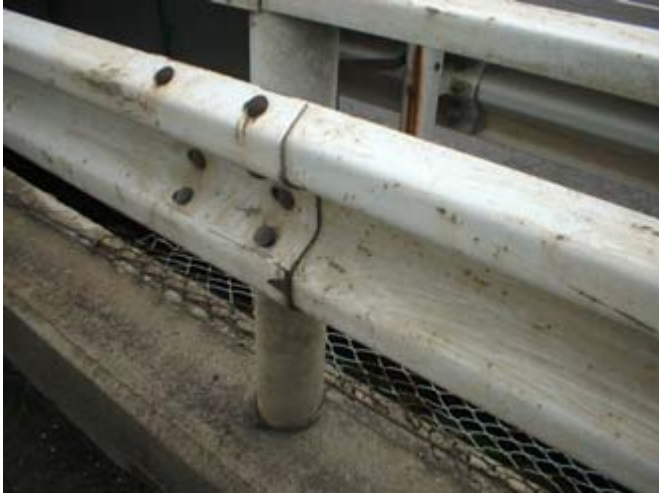
材質	<input checked="" type="checkbox"/> <input checked="" type="checkbox"/> 鉄 <input type="checkbox"/> <input type="checkbox"/> プラスチック <input type="checkbox"/> <input type="checkbox"/>
形状	<input checked="" type="checkbox"/> <input checked="" type="checkbox"/> 三角 <input type="checkbox"/> <input type="checkbox"/> 長方形 <input type="checkbox"/> <input type="checkbox"/>
厚さ(mm)	1.35

<input checked="" type="checkbox"/> 整備局からの報告
<input type="checkbox"/>	(ア)金属片の差し込み側が人工的に加工されているように見える
<input type="checkbox"/>	(イ)破断面が人工的に作られたように滑らか
<input type="checkbox"/>	(ウ)金属片の厚さが自動車用鋼板と一致しない
<input checked="" type="checkbox"/>	(エ)中央分離帯のある道路で継ぎ目に付着している
<input type="checkbox"/>	(オ)その他、現場から特にコメントがある

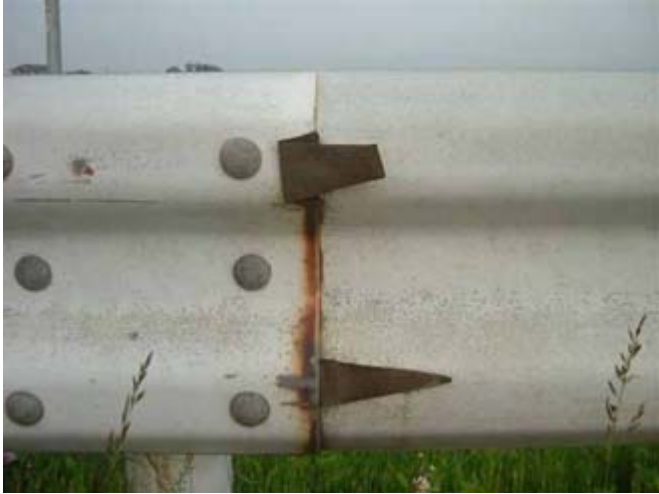
材質	<input type="checkbox"/> <input type="checkbox"/> 鉄 <input type="checkbox"/> <input type="checkbox"/> プラスチック <input checked="" type="checkbox"/> <input checked="" type="checkbox"/> 不明
形状	<input checked="" type="checkbox"/> <input checked="" type="checkbox"/> 三角 <input type="checkbox"/> <input type="checkbox"/> 長方形 <input type="checkbox"/> <input type="checkbox"/>
厚さ(mm)	不明

<input checked="" type="checkbox"/> 整備局からの報告
<input type="checkbox"/>	(ア)金属片の差し込み側が人工的に加工されているように見える
<input type="checkbox"/>	(イ)破断面が人工的に作られたように滑らか
<input type="checkbox"/>	(ウ)金属片の厚さが自動車用鋼板と一致しない
<input checked="" type="checkbox"/>	(エ)中央分離帯のある道路で継ぎ目に付着している
<input type="checkbox"/>	(オ)その他、現場から特にコメントがある

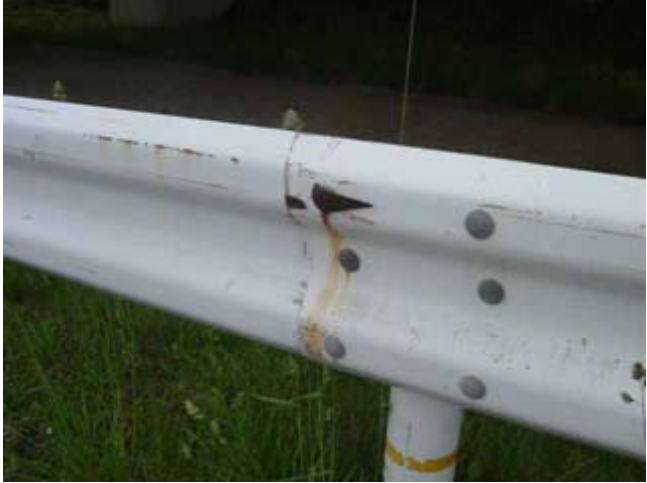
材質	<input type="checkbox"/> <input type="checkbox"/> 鉄 <input type="checkbox"/> <input type="checkbox"/> プラスチック <input checked="" type="checkbox"/> <input checked="" type="checkbox"/> 不明
形状	<input checked="" type="checkbox"/> <input checked="" type="checkbox"/> 三角 <input type="checkbox"/> <input type="checkbox"/> 長方形 <input type="checkbox"/> <input type="checkbox"/>
厚さ(mm)	不明

<input checked="" type="checkbox"/> 整備局からの報告
<input type="checkbox"/>	(ア)金属片の差し込み側が人工的に加工されているように見える
<input type="checkbox"/>	(イ)破断面が人工的に作られたように滑らか
<input type="checkbox"/>	(ウ)金属片の厚さが自動車用鋼板と一致しない
<input checked="" type="checkbox"/>	(エ)中央分離帯のある道路で継ぎ目に付着している
<input type="checkbox"/>	(オ)その他、現場から特にコメントがある

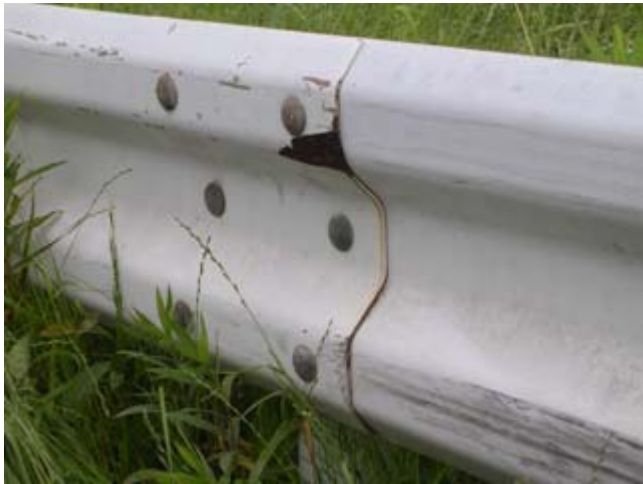
材質	<input checked="" type="checkbox"/> <input checked="" type="checkbox"/> 鉄 <input type="checkbox"/> <input type="checkbox"/> プラスチック <input type="checkbox"/> <input type="checkbox"/>
形状	<input checked="" type="checkbox"/> <input checked="" type="checkbox"/> 三角 <input type="checkbox"/> <input type="checkbox"/> 長方形 <input type="checkbox"/> <input type="checkbox"/>
厚さ(mm)	0.768

<input checked="" type="checkbox"/> 整備局からの報告
<input type="checkbox"/>	(ア)金属片の差し込み側が人工的に加工されているように見える
<input type="checkbox"/>	(イ)破断面が人工的に作られたように滑らか
<input type="checkbox"/>	(ウ)金属片の厚さが自動車用鋼板と一致しない
<input checked="" type="checkbox"/>	(エ)中央分離帯のある道路で継ぎ目に付着している
<input type="checkbox"/>	(オ)その他、現場から特にコメントがある

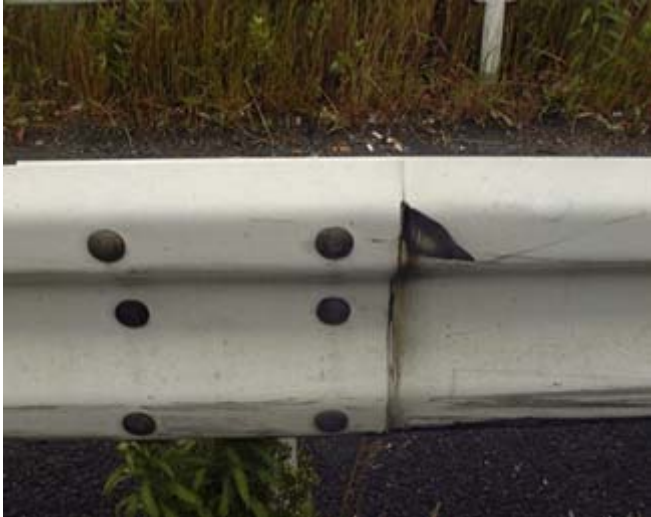
材質	<input checked="" type="checkbox"/> <input checked="" type="checkbox"/> 鉄 <input type="checkbox"/> <input type="checkbox"/> プラスチック <input type="checkbox"/> <input type="checkbox"/>
形状	<input checked="" type="checkbox"/> <input checked="" type="checkbox"/> 三角 <input type="checkbox"/> <input type="checkbox"/> 長方形 <input type="checkbox"/> <input type="checkbox"/>
厚さ(mm)	1.100

<input checked="" type="checkbox"/> 整備局からの報告
<input type="checkbox"/>	(ア)金属片の差し込み側が人工的に加工されているように見える
<input type="checkbox"/>	(イ)破断面が人工的に作られたように滑らか
<input type="checkbox"/>	(ウ)金属片の厚さが自動車用鋼板と一致しない
<input checked="" type="checkbox"/>	(エ)中央分離帯のある道路で継ぎ目に付着している
<input type="checkbox"/>	(オ)その他、現場から特にコメントがある

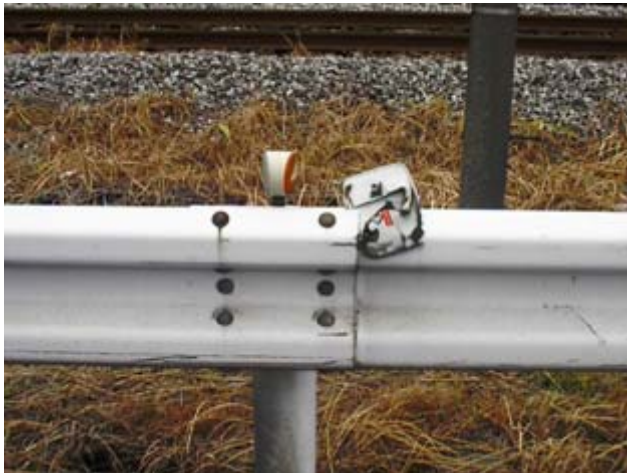
材質	<input type="checkbox"/> <input type="checkbox"/> 鉄 <input type="checkbox"/> <input type="checkbox"/> プラスチック <input checked="" type="checkbox"/> <input type="checkbox"/> FRP <input type="checkbox"/> <input checked="" type="checkbox"/> 不明
形状	<input type="checkbox"/> <input type="checkbox"/> 三角 <input type="checkbox"/> <input type="checkbox"/> 長方形 <input checked="" type="checkbox"/> <input checked="" type="checkbox"/> その他
厚さ(mm)	2.033

<input checked="" type="checkbox"/> 整備局からの報告
<input type="checkbox"/>	(ア)金属片の差し込み側が人工的に加工されているように見える
<input type="checkbox"/>	(イ)破断面が人工的に作られたように滑らか
<input type="checkbox"/>	(ウ)金属片の厚さが自動車用鋼板と一致しない
<input checked="" type="checkbox"/>	(エ)中央分離帯のある道路で継ぎ目に付着している
<input checked="" type="checkbox"/>	(オ)その他、現場から特にコメントがある

車両に由来するものと考えられるか	<input checked="" type="checkbox"/> YES <input type="checkbox"/> NO
材料分析結果	車両用（外板）、引張破壊

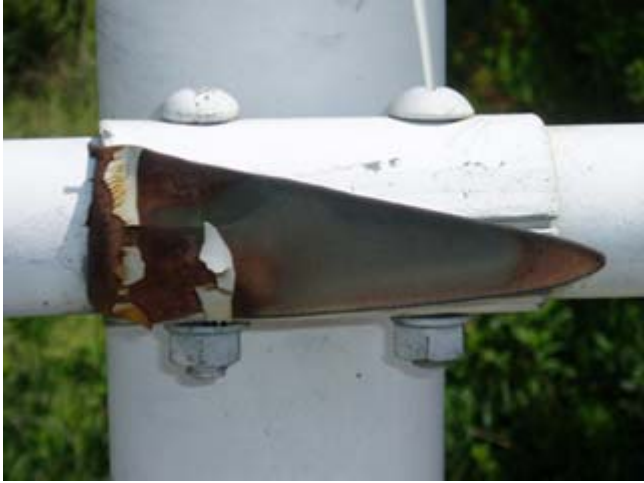
材質	<input checked="" type="checkbox"/> <input type="checkbox"/> 鉄 <input type="checkbox"/> <input type="checkbox"/> プラスチック <input type="checkbox"/> <input checked="" type="checkbox"/> 不明
形状	<input checked="" type="checkbox"/> <input checked="" type="checkbox"/> 三角 <input type="checkbox"/> <input type="checkbox"/> 長方形 <input type="checkbox"/> <input type="checkbox"/>
厚さ(mm)	1.0

<p style="text-align: center;">■整備局からの報告</p> <input type="checkbox"/> (ア)金属片の差し込み側が人工的に加工されているように見える <input type="checkbox"/> (イ)破断面が人工的に作られたように滑らか <input type="checkbox"/> (ウ)金属片の厚さが自動車用鋼板と一致しない <input checked="" type="checkbox"/> (エ)中央分離帯のある道路で継ぎ目に付着している <input type="checkbox"/> (オ)その他、現場から特にコメントがある
--	---

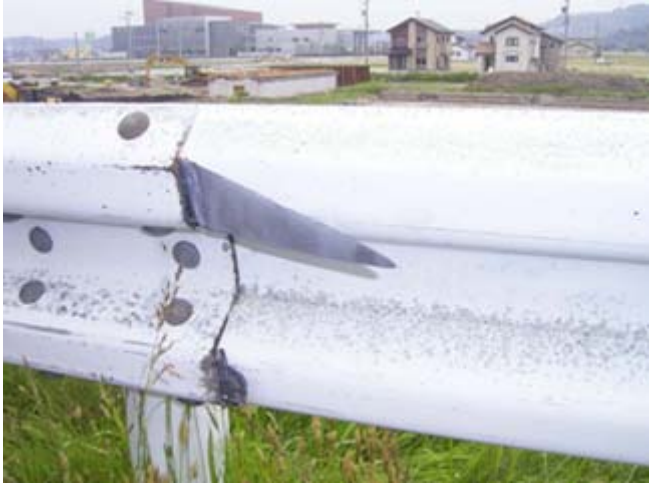
材質	<input checked="" type="checkbox"/> <input checked="" type="checkbox"/> 鉄 <input type="checkbox"/> <input type="checkbox"/> プラスチック <input type="checkbox"/> <input type="checkbox"/>
形状	<input checked="" type="checkbox"/> <input checked="" type="checkbox"/> 三角 <input type="checkbox"/> <input type="checkbox"/> 長方形 <input type="checkbox"/> <input type="checkbox"/>
厚さ(mm)	0.735

<input checked="" type="checkbox"/> 整備局からの報告
<input type="checkbox"/>	(ア)金属片の差し込み側が人工的に加工されているように見える
<input type="checkbox"/>	(イ)破断面が人工的に作られたように滑らか
<input type="checkbox"/>	(ウ)金属片の厚さが自動車用鋼板と一致しない
<input checked="" type="checkbox"/>	(エ)中央分離帯のある道路で継ぎ目に付着している
<input type="checkbox"/>	(オ)その他、現場から特にコメントがある

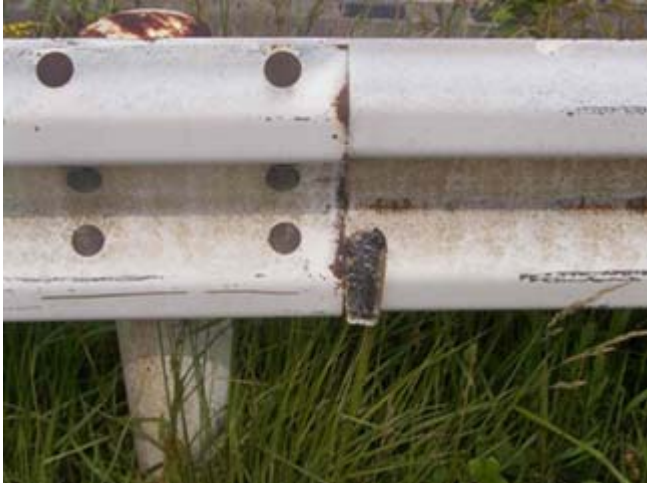
材質	<input type="checkbox"/> <input type="checkbox"/> 鉄 <input type="checkbox"/> <input checked="" type="checkbox"/> プラスチック <input checked="" type="checkbox"/> <input type="checkbox"/> カーボン
形状	<input type="checkbox"/> <input type="checkbox"/> 三角 <input checked="" type="checkbox"/> <input checked="" type="checkbox"/> 長方形 <input type="checkbox"/> <input type="checkbox"/>
厚さ(mm)	1.068

<input checked="" type="checkbox"/> 整備局からの報告
<input type="checkbox"/>	(ア)金属片の差し込み側が人工的に加工されているように見える
<input type="checkbox"/>	(イ)破断面が人工的に作られたように滑らか
<input type="checkbox"/>	(ウ)金属片の厚さが自動車用鋼板と一致しない
<input checked="" type="checkbox"/>	(エ)中央分離帯のある道路で継ぎ目に付着している
<input type="checkbox"/>	(オ)その他、現場から特にコメントがある

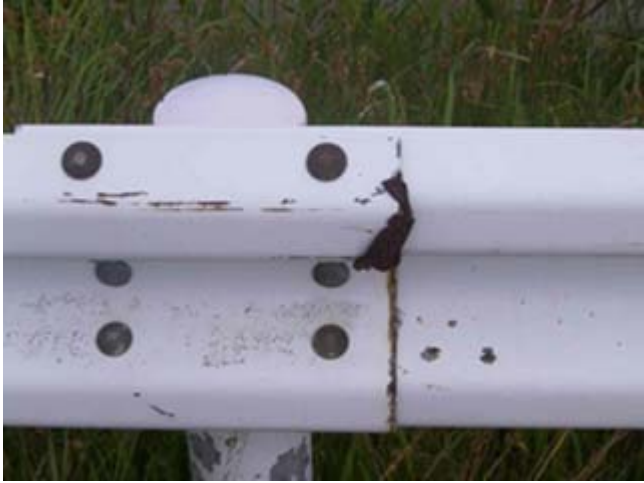
材質	<input type="checkbox"/> <input type="checkbox"/> 鉄 <input checked="" type="checkbox"/> <input checked="" type="checkbox"/> プラスチック <input type="checkbox"/> <input type="checkbox"/>
形状	<input checked="" type="checkbox"/> <input type="checkbox"/> 三角 <input type="checkbox"/> <input type="checkbox"/> 長方形 <input type="checkbox"/> <input checked="" type="checkbox"/> 不明
厚さ(mm)	4.692

■整備局からの報告
<input type="checkbox"/>	(ア)金属片の差し込み側が人工的に加工されているように見える
<input type="checkbox"/>	(イ)破断面が人工的に作られたように滑らか
<input checked="" type="checkbox"/>	(ウ)金属片の厚さが自動車用鋼板と一致しない
<input checked="" type="checkbox"/>	(エ)中央分離帯のある道路で継ぎ目に付着している
<input type="checkbox"/>	(オ)その他、現場から特にコメントがある

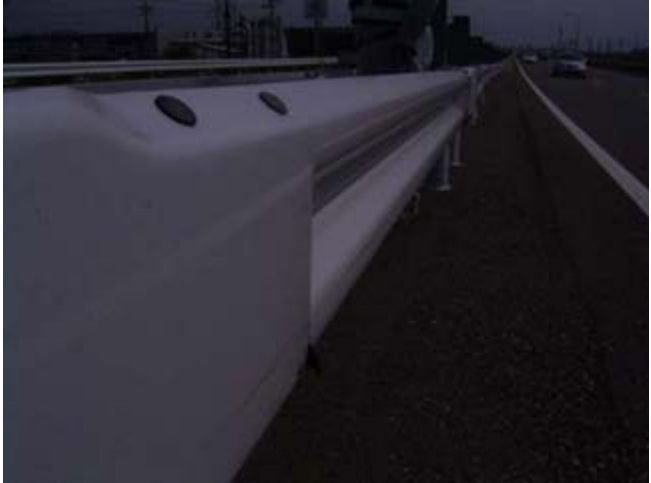
材質	<input checked="" type="checkbox"/> <input checked="" type="checkbox"/> 鉄 <input type="checkbox"/> <input type="checkbox"/> プラスチック <input type="checkbox"/> <input type="checkbox"/>
形状	<input checked="" type="checkbox"/> <input checked="" type="checkbox"/> 三角 <input type="checkbox"/> <input type="checkbox"/> 長方形 <input type="checkbox"/> <input type="checkbox"/>
厚さ(mm)	1.047

<input checked="" type="checkbox"/> 整備局からの報告
<input type="checkbox"/>	(ア)金属片の差し込み側が人工的に加工されているように見える
<input type="checkbox"/>	(イ)破断面が人工的に作られたように滑らか
<input type="checkbox"/>	(ウ)金属片の厚さが自動車用鋼板と一致しない
<input checked="" type="checkbox"/>	(エ)中央分離帯のある道路で継ぎ目に付着している
<input type="checkbox"/>	(オ)その他、現場から特にコメントがある

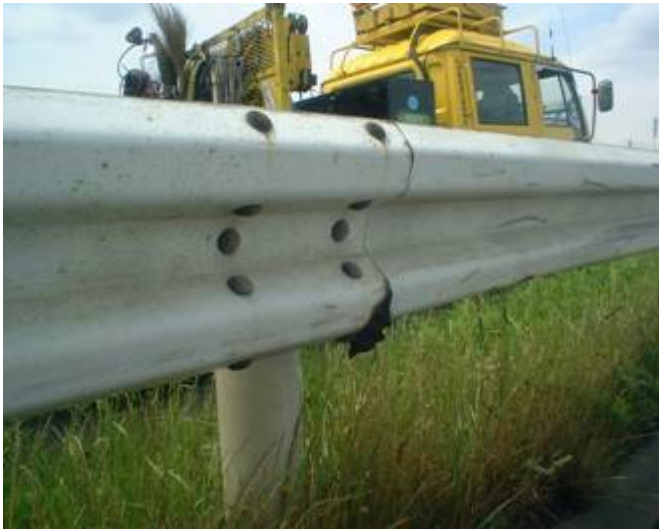
材質	<input checked="" type="checkbox"/> <input checked="" type="checkbox"/> 鉄 <input type="checkbox"/> <input type="checkbox"/> プラスチック <input type="checkbox"/> <input type="checkbox"/>
形状	<input type="checkbox"/> <input checked="" type="checkbox"/> 三角 <input checked="" type="checkbox"/> <input type="checkbox"/> 長方形 <input type="checkbox"/> <input type="checkbox"/>
厚さ(mm)	0.900

<input checked="" type="checkbox"/> 整備局からの報告
<input type="checkbox"/>	(ア)金属片の差し込み側が人工的に加工されているように見える
<input type="checkbox"/>	(イ)破断面が人工的に作られたように滑らか
<input type="checkbox"/>	(ウ)金属片の厚さが自動車用鋼板と一致しない
<input checked="" type="checkbox"/>	(エ)中央分離帯のある道路で継ぎ目に付着している
<input type="checkbox"/>	(オ)その他、現場から特にコメントがある

車両に由来するものと考えられるか	<input checked="" type="checkbox"/> YES <input type="checkbox"/> NO
材料分析結果	車両用（外板）、引張破壊

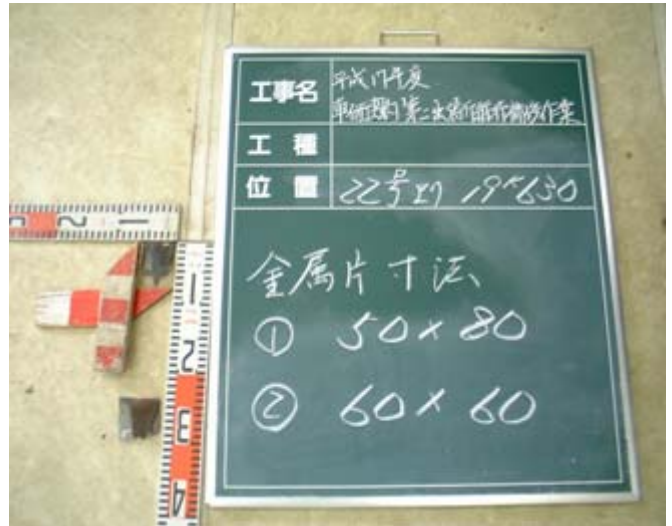
材質	<input checked="" type="checkbox"/> <input checked="" type="checkbox"/> 鉄 <input type="checkbox"/> <input type="checkbox"/> プラスチック <input type="checkbox"/> <input type="checkbox"/>
形状	<input checked="" type="checkbox"/> <input checked="" type="checkbox"/> 三角 <input type="checkbox"/> <input type="checkbox"/> 長方形 <input type="checkbox"/> <input type="checkbox"/>
厚さ(mm)	1.300

<input checked="" type="checkbox"/> 整備局からの報告
<input type="checkbox"/>	(ア)金属片の差し込み側が人工的に加工されているように見える
<input type="checkbox"/>	(イ)破断面が人工的に作られたように滑らか
<input type="checkbox"/>	(ウ)金属片の厚さが自動車用鋼板と一致しない
<input checked="" type="checkbox"/>	(エ)中央分離帯のある道路で継ぎ目に付着している
<input type="checkbox"/>	(オ)その他、現場から特にコメントがある
