外観から判断して自動車に由来するとは考えにくい付着金属片

金属片番号	306	事務所名	静岡	路線番号	R1
-------	-----	------	----	------	----

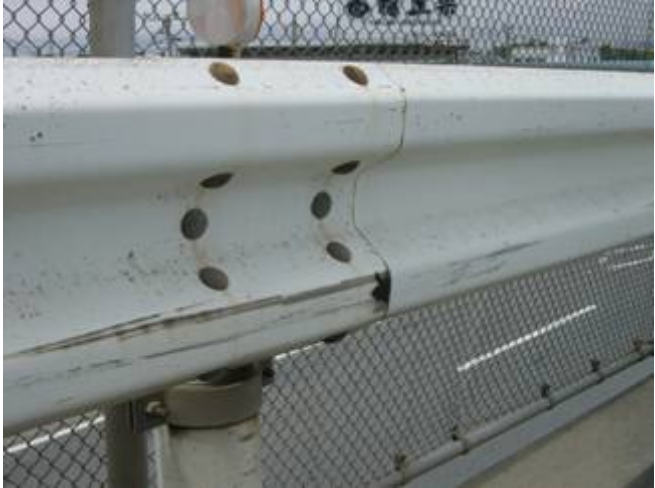
<input checked="" type="checkbox"/> 整備局からの報告
<input type="checkbox"/>	(ア)金属片の差し込み側が人工的に加工されているように見える
<input type="checkbox"/>	(イ)破断面が人工的に作られたように滑らか
<input type="checkbox"/>	(ウ)金属片の厚さが自動車用鋼板と一致しない
<input checked="" type="checkbox"/>	(エ)中央分離帯のある道路で継ぎ目に付着している
<input type="checkbox"/>	(オ)その他、現場から特にコメントがある

<input checked="" type="checkbox"/> 国総研による再確認結果
接触痕あり、金属片が車両由来と類似した特徴

車両に由来するものと考えられるか	<input checked="" type="checkbox"/> YES <input type="checkbox"/> 不確定（材料分析必要） 理由：接触痕及び金属片の形状・厚さから車両と推測
------------------	--

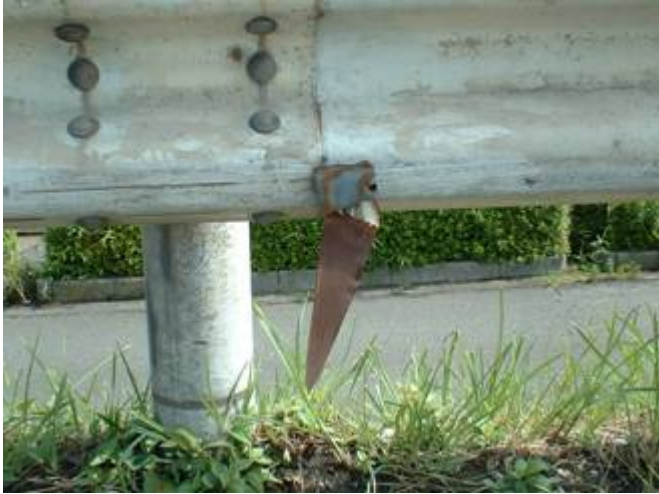
金属片番号	308	事務所名	静岡	路線番号	R1
-------	-----	------	----	------	----

<input checked="" type="checkbox"/> 整備局からの報告
<input type="checkbox"/>	(ア)金属片の差し込み側が人工的に加工されているように見える
<input type="checkbox"/>	(イ)破断面が人工的に作られたように滑らか
<input type="checkbox"/>	(ウ)金属片の厚さが自動車用鋼板と一致しない
<input checked="" type="checkbox"/>	(エ)中央分離帯のある道路で継ぎ目に付着している
<input type="checkbox"/>	(オ)その他、現場から特にコメントがある

<input checked="" type="checkbox"/> 国総研による再確認結果
対面通行期間あり (S53.3.1~S57.12.25) 接触痕あり、金属片が車両由来と類似した特徴

車両に由来するものと考えられるか	<input checked="" type="checkbox"/> YES <input type="checkbox"/> 不確定 (材料分析必要) 理由：接触痕及び金属片の形状・厚さから車両と推測
------------------	---

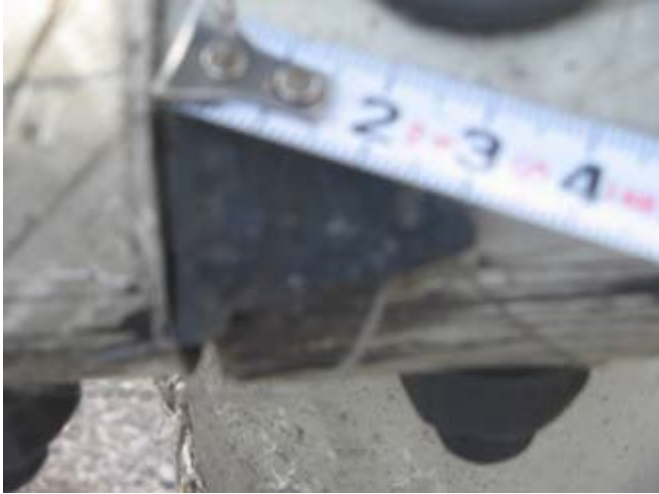
金属片番号	309	事務所名	三重	路線番号	R23
-------	-----	------	----	------	-----

<p style="text-align: center;">■整備局からの報告</p> <input type="checkbox"/> (ア)金属片の差し込み側が人工的に加工されているように見える <input type="checkbox"/> (イ)破断面が人工的に作られたように滑らか <input type="checkbox"/> (ウ)金属片の厚さが自動車用鋼板と一致しない <input checked="" type="checkbox"/> (エ)中央分離帯のある道路で継ぎ目に付着している <input type="checkbox"/> (オ)その他、現場から特にコメントがある
--	---

<p>●国総研による再確認結果</p>
<p>ガードパイプなので付着の可能性が十分ある</p>

車両に由来するものと考えられるか	<input checked="" type="checkbox"/> YES <input type="checkbox"/> 不確定（材料分析必要） 理由：接触痕及び金属片の形状から車両と推測
------------------	---

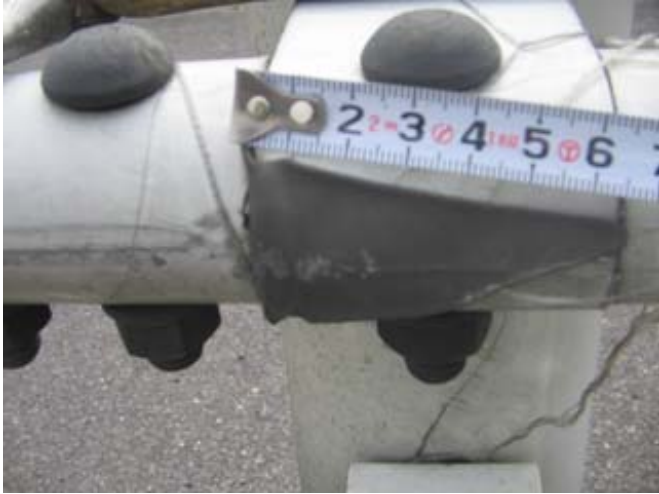
金属片番号	310	事務所名	三重	路線番号	R23
-------	-----	------	----	------	-----

<input checked="" type="checkbox"/> 整備局からの報告
<input type="checkbox"/>	(ア)金属片の差し込み側が人工的に加工されているように見える
<input type="checkbox"/>	(イ)破断面が人工的に作られたように滑らか
<input type="checkbox"/>	(ウ)金属片の厚さが自動車用鋼板と一致しない
<input checked="" type="checkbox"/>	(エ)中央分離帯のある道路で継ぎ目に付着している
<input type="checkbox"/>	(オ)その他、現場から特にコメントがある

<input checked="" type="checkbox"/> 国総研による再確認結果
ガードパイプなので付着の可能性が十分ある

車両に由来するものと考えられるか	<input checked="" type="checkbox"/> YES <input type="checkbox"/> 不確定（材料分析必要） 理由：接触痕及び金属片の形状から車両と推測
------------------	---

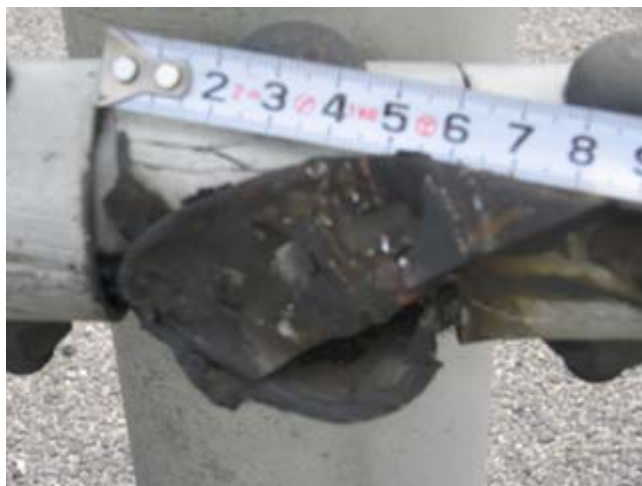
金属片番号	312	事務所名	三重	路線番号	R23
-------	-----	------	----	------	-----

<input checked="" type="checkbox"/> 整備局からの報告
<input type="checkbox"/>	(ア)金属片の差し込み側が人工的に加工されているように見える
<input type="checkbox"/>	(イ)破断面が人工的に作られたように滑らか
<input type="checkbox"/>	(ウ)金属片の厚さが自動車用鋼板と一致しない
<input checked="" type="checkbox"/>	(エ)中央分離帯のある道路で継ぎ目に付着している
<input type="checkbox"/>	(オ)その他、現場から特にコメントがある

<input checked="" type="checkbox"/> 国総研による再確認結果
ガードパイプなので付着の可能性が十分ある

車両に由来するものと考えられるか	<input checked="" type="checkbox"/> YES <input type="checkbox"/> 不確定（材料分析必要） 理由：接触痕及び金属片の形状から車両と推測
------------------	---

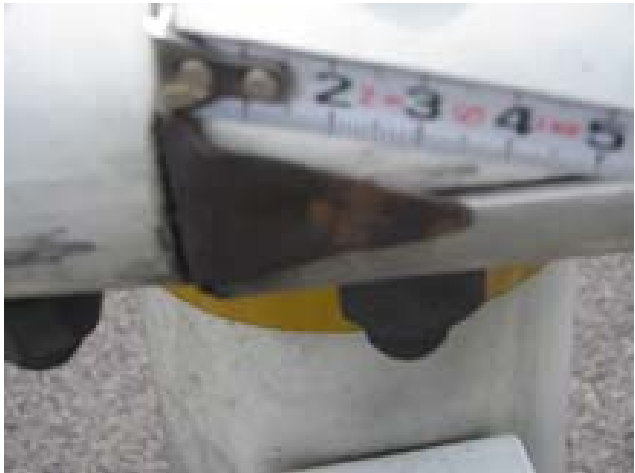
金属片番号	313	事務所名	三重	路線番号	R23
-------	-----	------	----	------	-----

■整備局からの報告
<input type="checkbox"/>	(ア)金属片の差し込み側が人工的に加工されているように見える
<input type="checkbox"/>	(イ)破断面が人工的に作られたように滑らか
<input type="checkbox"/>	(ウ)金属片の厚さが自動車用鋼板と一致しない
<input checked="" type="checkbox"/>	(エ)中央分離帯のある道路で継ぎ目に付着している
<input type="checkbox"/>	(オ)その他、現場から特にコメントがある

●国総研による再確認結果
ガードパイプなので付着の可能性が十分ある

車両に由来するものと考えられるか	<input checked="" type="checkbox"/> YES <input type="checkbox"/> 不確定（材料分析必要） 理由：接触痕及び金属片の形状から車両と推測
------------------	---

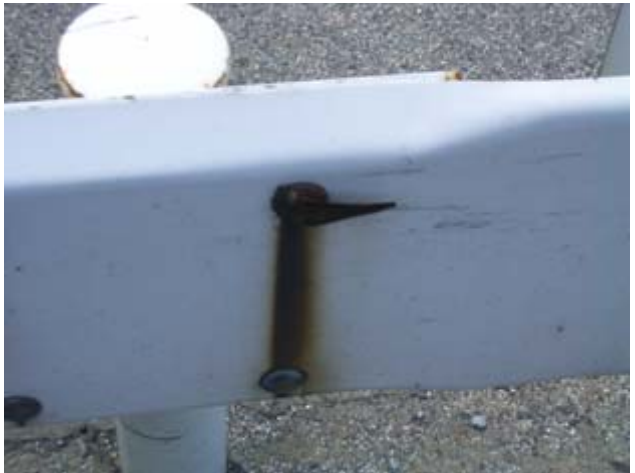
材質	<input checked="" type="checkbox"/> <input checked="" type="checkbox"/> 鉄 <input type="checkbox"/> <input type="checkbox"/> プラスチック <input type="checkbox"/> <input type="checkbox"/>
形状	<input checked="" type="checkbox"/> <input checked="" type="checkbox"/> 三角 <input type="checkbox"/> <input type="checkbox"/> 長方形 <input type="checkbox"/> <input type="checkbox"/>
厚さ(mm)	1.265

<input checked="" type="checkbox"/> 整備局からの報告
<input type="checkbox"/>	(ア)金属片の差し込み側が人工的に加工されているように見える
<input type="checkbox"/>	(イ)破断面が人工的に作られたように滑らか
<input type="checkbox"/>	(ウ)金属片の厚さが自動車用鋼板と一致しない
<input checked="" type="checkbox"/>	(エ)中央分離帯のある道路で継ぎ目に付着している
<input type="checkbox"/>	(オ)その他、現場から特にコメントがある

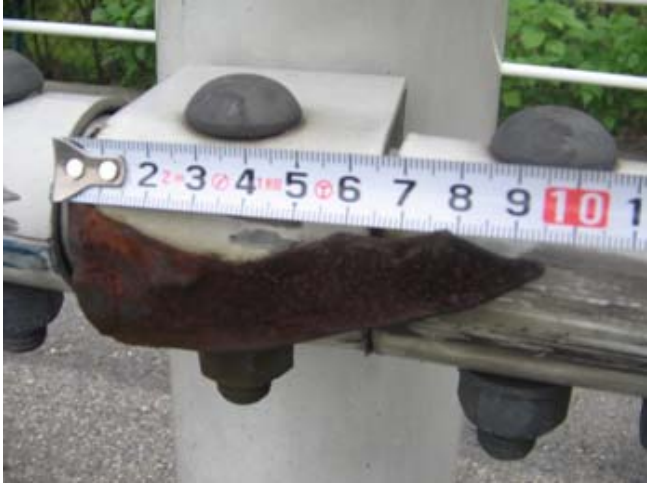
材質	<input checked="" type="checkbox"/> 鉄 <input type="checkbox"/> プラスチック <input type="checkbox"/> 不明
形状	<input checked="" type="checkbox"/> 三角 <input type="checkbox"/> 長方形 <input type="checkbox"/> その他
厚さ(mm)	不明

■整備局からの報告
<input type="checkbox"/>	(ア)金属片の差し込み側が人工的に加工されているように見える
<input type="checkbox"/>	(イ)破断面が人工的に作られたように滑らか
<input type="checkbox"/>	(ウ)金属片の厚さが自動車用鋼板と一致しない
<input checked="" type="checkbox"/>	(エ)中央分離帯のある道路で継ぎ目に付着している
<input type="checkbox"/>	(オ)その他、現場から特にコメントがある

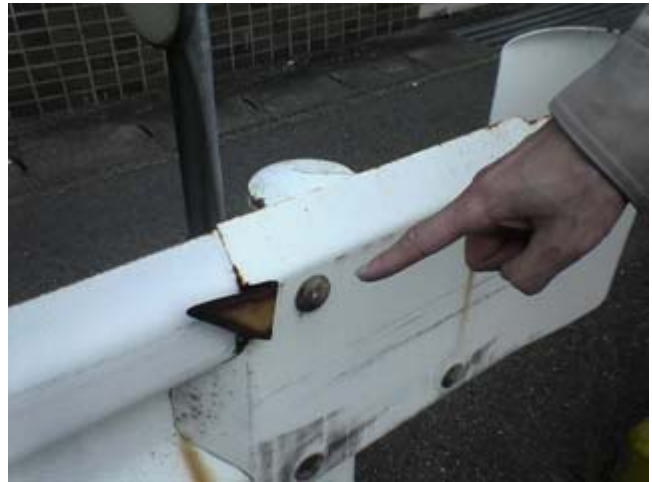
材質	<input checked="" type="checkbox"/> <input type="checkbox"/> 鉄 <input type="checkbox"/> <input type="checkbox"/> プラスチック <input type="checkbox"/> <input checked="" type="checkbox"/> 不明
形状	<input checked="" type="checkbox"/> <input checked="" type="checkbox"/> 三角 <input type="checkbox"/> <input type="checkbox"/> 長方形 <input type="checkbox"/> <input type="checkbox"/>
厚さ(mm)	不明

<input checked="" type="checkbox"/> 整備局からの報告
<input type="checkbox"/>	(ア)金属片の差し込み側が人工的に加工されているように見える
<input type="checkbox"/>	(イ)破断面が人工的に作られたように滑らか
<input type="checkbox"/>	(ウ)金属片の厚さが自動車用鋼板と一致しない
<input checked="" type="checkbox"/>	(エ)中央分離帯のある道路で継ぎ目に付着している
<input type="checkbox"/>	(オ)その他、現場から特にコメントがある

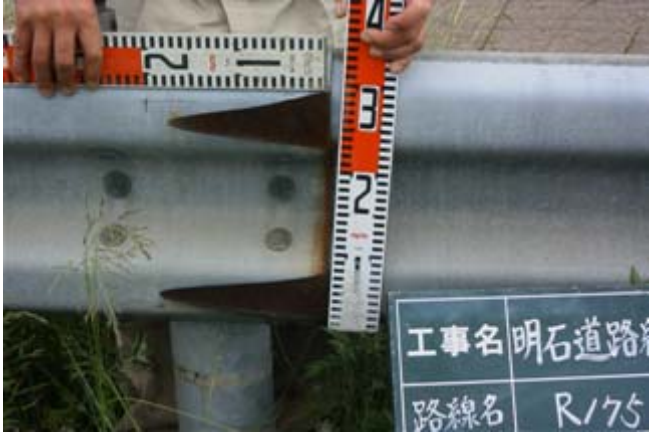
材質	<input type="checkbox"/> <input checked="" type="checkbox"/> 鉄 <input type="checkbox"/> <input type="checkbox"/> プラスチック <input checked="" type="checkbox"/> <input type="checkbox"/> その他
形状	<input checked="" type="checkbox"/> <input checked="" type="checkbox"/> 三角 <input type="checkbox"/> <input type="checkbox"/> 長方形 <input type="checkbox"/> <input type="checkbox"/>
厚さ(mm)	1.106

<input checked="" type="checkbox"/> 整備局からの報告
<input type="checkbox"/>	(ア)金属片の差し込み側が人工的に加工されているように見える
<input type="checkbox"/>	(イ)破断面が人工的に作られたように滑らか
<input type="checkbox"/>	(ウ)金属片の厚さが自動車用鋼板と一致しない
<input checked="" type="checkbox"/>	(エ)中央分離帯のある道路で継ぎ目に付着している
<input type="checkbox"/>	(オ)その他、現場から特にコメントがある

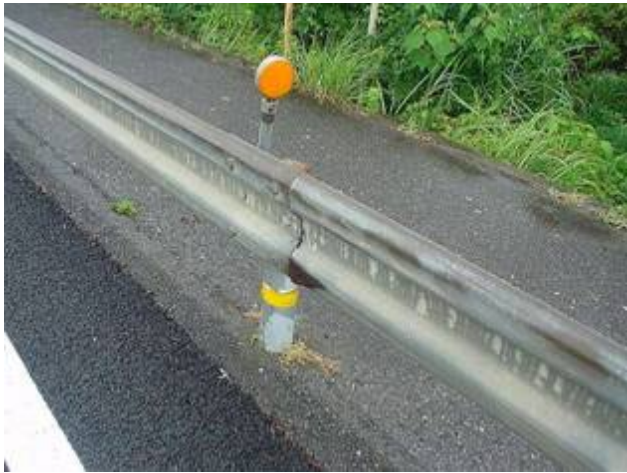
材質	<input checked="" type="checkbox"/> <input checked="" type="checkbox"/> 鉄 <input type="checkbox"/> <input type="checkbox"/> プラスチック <input type="checkbox"/> <input type="checkbox"/>
形状	<input checked="" type="checkbox"/> <input checked="" type="checkbox"/> 三角 <input type="checkbox"/> <input type="checkbox"/> 長方形 <input type="checkbox"/> <input type="checkbox"/>
厚さ(mm)	0.872

<input checked="" type="checkbox"/> 整備局からの報告
<input type="checkbox"/>	(ア)金属片の差し込み側が人工的に加工されているように見える
<input type="checkbox"/>	(イ)破断面が人工的に作られたように滑らか
<input type="checkbox"/>	(ウ)金属片の厚さが自動車用鋼板と一致しない
<input checked="" type="checkbox"/>	(エ)中央分離帯のある道路で継ぎ目に付着している
<input type="checkbox"/>	(オ)その他、現場から特にコメントがある

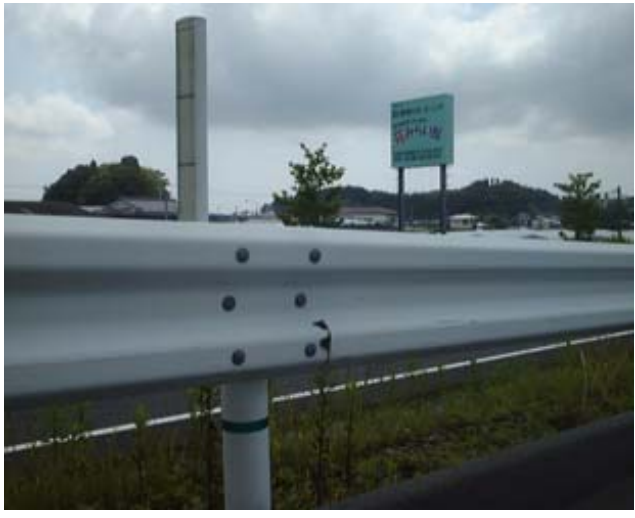
材質	<input checked="" type="checkbox"/> <input checked="" type="checkbox"/> 鉄 <input type="checkbox"/> <input type="checkbox"/> プラスチック <input type="checkbox"/> <input type="checkbox"/>
形状	<input checked="" type="checkbox"/> <input checked="" type="checkbox"/> 三角 <input type="checkbox"/> <input type="checkbox"/> 長方形 <input type="checkbox"/> <input type="checkbox"/>
厚さ(mm)	0.629

<input checked="" type="checkbox"/> 整備局からの報告
<input type="checkbox"/>	(ア)金属片の差し込み側が人工的に加工されているように見える
<input type="checkbox"/>	(イ)破断面が人工的に作られたように滑らか
<input type="checkbox"/>	(ウ)金属片の厚さが自動車用鋼板と一致しない
<input checked="" type="checkbox"/>	(エ)中央分離帯のある道路で継ぎ目に付着している
<input type="checkbox"/>	(オ)その他、現場から特にコメントがある

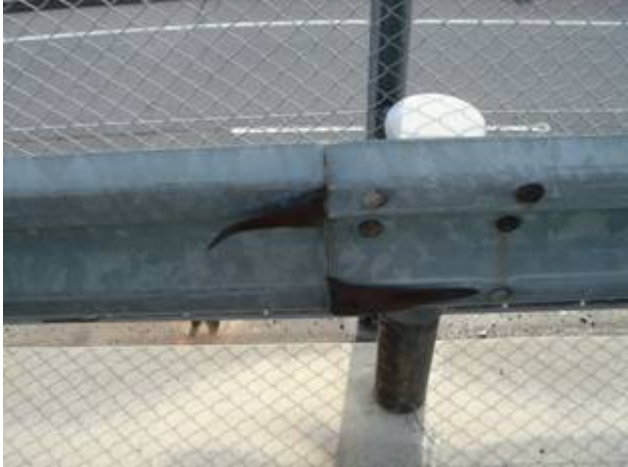
材質	<input checked="" type="checkbox"/> <input type="checkbox"/> 鉄 <input type="checkbox"/> <input type="checkbox"/> プラスチック <input type="checkbox"/> <input checked="" type="checkbox"/> 不明
形状	<input checked="" type="checkbox"/> <input checked="" type="checkbox"/> 三角 <input type="checkbox"/> <input type="checkbox"/> 長方形 <input type="checkbox"/> <input type="checkbox"/>
厚さ(mm)	1.0

<input checked="" type="checkbox"/> 整備局からの報告
<input type="checkbox"/>	(ア)金属片の差し込み側が人工的に加工されているように見える
<input type="checkbox"/>	(イ)破断面が人工的に作られたように滑らか
<input type="checkbox"/>	(ウ)金属片の厚さが自動車用鋼板と一致しない
<input checked="" type="checkbox"/>	(エ)中央分離帯のある道路で継ぎ目に付着している
<input type="checkbox"/>	(オ)その他、現場から特にコメントがある

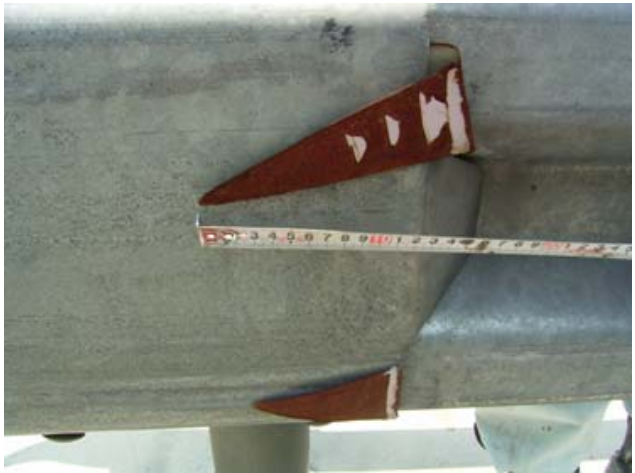
材質	<input checked="" type="checkbox"/> <input type="checkbox"/> 鉄 <input type="checkbox"/> <input type="checkbox"/> プラスチック <input type="checkbox"/> <input checked="" type="checkbox"/> 不明
形状	<input checked="" type="checkbox"/> <input checked="" type="checkbox"/> 三角 <input type="checkbox"/> <input type="checkbox"/> 長方形 <input type="checkbox"/> <input type="checkbox"/>
厚さ(mm)	0.790

<input checked="" type="checkbox"/> 整備局からの報告
<input type="checkbox"/>	(ア)金属片の差し込み側が人工的に加工されているように見える
<input type="checkbox"/>	(イ)破断面が人工的に作られたように滑らか
<input type="checkbox"/>	(ウ)金属片の厚さが自動車用鋼板と一致しない
<input checked="" type="checkbox"/>	(エ)中央分離帯のある道路で継ぎ目に付着している
<input type="checkbox"/>	(オ)その他、現場から特にコメントがある

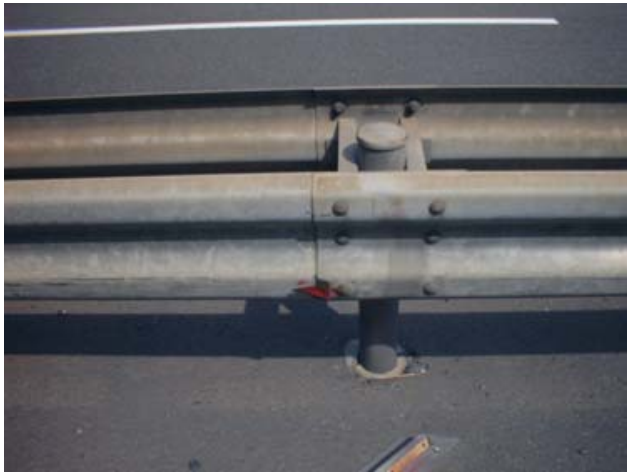
材質	<input checked="" type="checkbox"/> <input checked="" type="checkbox"/> 鉄 <input type="checkbox"/> <input type="checkbox"/> プラスチック <input type="checkbox"/> <input type="checkbox"/>
形状	<input checked="" type="checkbox"/> <input checked="" type="checkbox"/> 三角 <input type="checkbox"/> <input type="checkbox"/> 長方形 <input type="checkbox"/> <input type="checkbox"/>
厚さ(mm)	0.880

<input checked="" type="checkbox"/> 整備局からの報告
<input type="checkbox"/>	(ア)金属片の差し込み側が人工的に加工されているように見える
<input type="checkbox"/>	(イ)破断面が人工的に作られたように滑らか
<input type="checkbox"/>	(ウ)金属片の厚さが自動車用鋼板と一致しない
<input checked="" type="checkbox"/>	(エ)中央分離帯のある道路で継ぎ目に付着している
<input type="checkbox"/>	(オ)その他、現場から特にコメントがある
