オ. その他、現場から特にコメントがあるもの

外観から判断して自動車に由来するとは考えにくい付着金属片

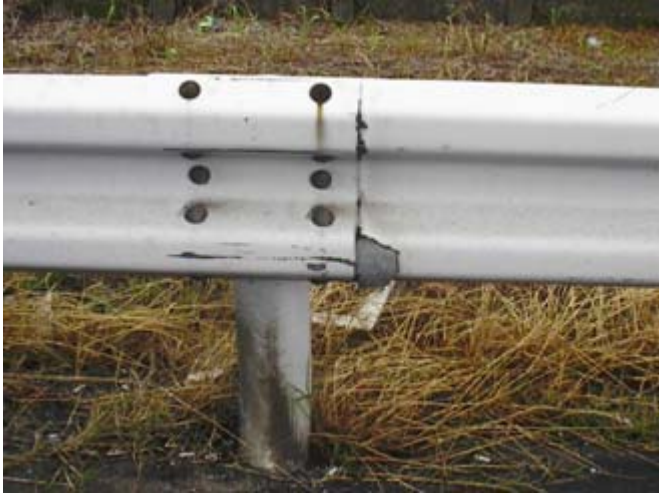
金属片番号	266	事務所名	千葉	路線番号	R16
-------	-----	------	----	------	-----

材質	<input checked="" type="checkbox"/> <input type="checkbox"/> 鉄 <input type="checkbox"/> <input checked="" type="checkbox"/> プラスチック <input type="checkbox"/> <input type="checkbox"/>
形状	<input type="checkbox"/> <input type="checkbox"/> 三角 <input checked="" type="checkbox"/> <input checked="" type="checkbox"/> 長方形 <input type="checkbox"/> <input type="checkbox"/>
厚さ(mm)	2.917

<input checked="" type="checkbox"/> 整備局からの報告
<input type="checkbox"/>	(ア)金属片の差し込み側が人工的に加工されているように見える
<input type="checkbox"/>	(イ)破断面が人工的に作られたように滑らか
<input checked="" type="checkbox"/>	(ウ)金属片の厚さが自動車用鋼板と一致しない
<input checked="" type="checkbox"/>	(エ)中央分離帯のある道路で継ぎ目に付着している
<input checked="" type="checkbox"/>	(オ)その他、現場から特にコメントがある

<input checked="" type="checkbox"/> 国総研による再確認結果
車両付帯品と思われる

車両に由来するものと考えられるか	<input checked="" type="checkbox"/> YES <input type="checkbox"/> 不確定 (材料分析必要) 理由 : 車両付帯品と思われる
------------------	--

車両に由来するものと考えられるか	<input checked="" type="checkbox"/> YES <input type="checkbox"/> NO
材料分析結果	車両用バンパー、引張破壊

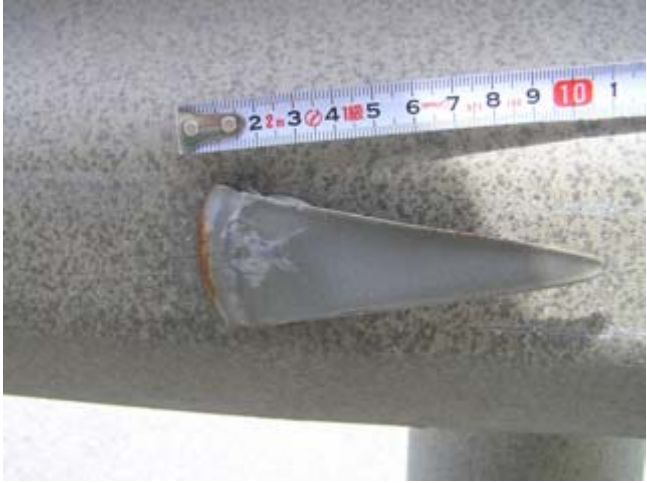
金属片番号	396	事務所名	三次	路線番号	R54
-------	-----	------	----	------	-----

材質	<input checked="" type="checkbox"/> <input checked="" type="checkbox"/> 鉄 <input type="checkbox"/> <input type="checkbox"/> プラスチック <input type="checkbox"/> <input type="checkbox"/>
形状	<input checked="" type="checkbox"/> <input checked="" type="checkbox"/> 三角 <input type="checkbox"/> <input type="checkbox"/> 長方形 <input type="checkbox"/> <input type="checkbox"/>
厚さ(mm)	0.793

<input checked="" type="checkbox"/> 整備局からの報告
<input type="checkbox"/>	(ア)金属片の差し込み側が人工的に加工されているように見える
<input type="checkbox"/>	(イ)破断面が人工的に作られたように滑らか
<input type="checkbox"/>	(ウ)金属片の厚さが自動車用鋼板と一致しない
<input type="checkbox"/>	(エ)中央分離帯のある道路で継ぎ目に付着している
<input checked="" type="checkbox"/>	(オ)その他、現場から特にコメントがある

<input checked="" type="checkbox"/> 国総研による再確認結果
金属片を外観した際に、人工的に加工されたもののようにみえたため

車両に由来するものと考えられるか	<input checked="" type="checkbox"/> YES <input type="checkbox"/> 不確定（材料分析必要） 理由：接触痕及び金属片の形状・厚さから車両と推測
------------------	--

車両に由来するものと考えられるか	<input checked="" type="checkbox"/> YES <input type="checkbox"/> NO
材料分析結果	車両用外板、引張破壊
