## その他の損傷事例

橋梁のその他の損傷としては、支承および伸縮装置の損傷が主なものとしてあげられる。以下に、それぞれの概要を述べる。

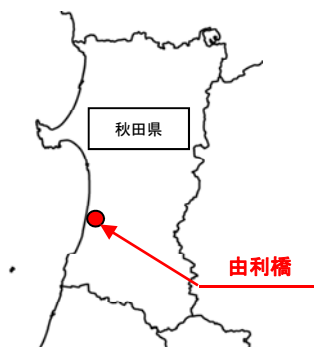
橋梁名	ゆりきょう 由利橋
路線名	しどうゆりきょうどおりせん 市道由利橋通線
橋梁位置	あきたけん ゆりほんじょうし 秋田県由利本荘市
橋梁型式	鋼単純曲弦ワーレントラス橋
橋長	175.6m
全幅員	9.2m
竣工年度	1931年

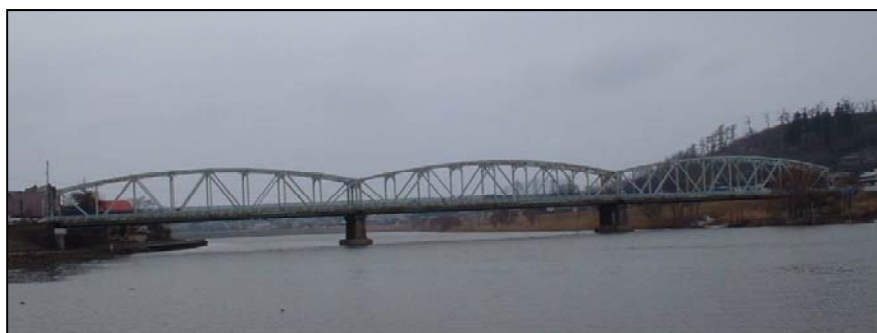
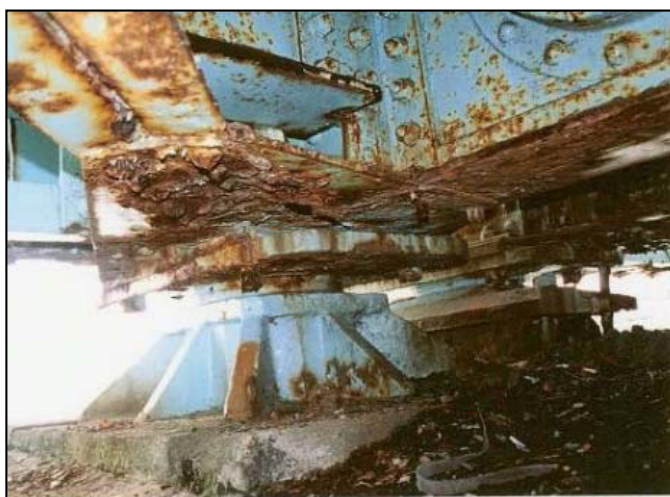
著しく腐食し支承としての機能が損なわれている

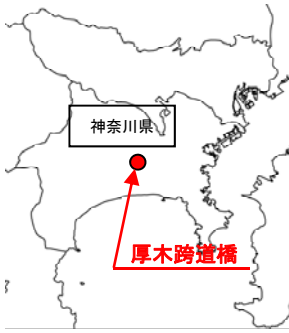
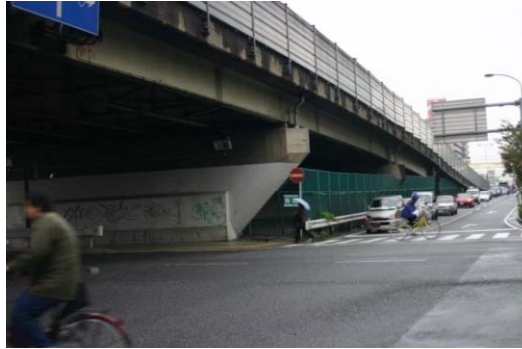
橋梁名	あつぎこどうきょう 厚木跨道橋
路線名	一般国道246号
橋梁位置	かながわけん あつぎし 神奈川県厚木市
橋梁型式	3径間連続RC中空床版橋、5 径間連続鋼溶接非合成鈹桁橋、 3径間連続RC中空床版橋
橋長	230.0m
全幅員	17.0m
竣工年度	1968年
交通量	73,760台/日

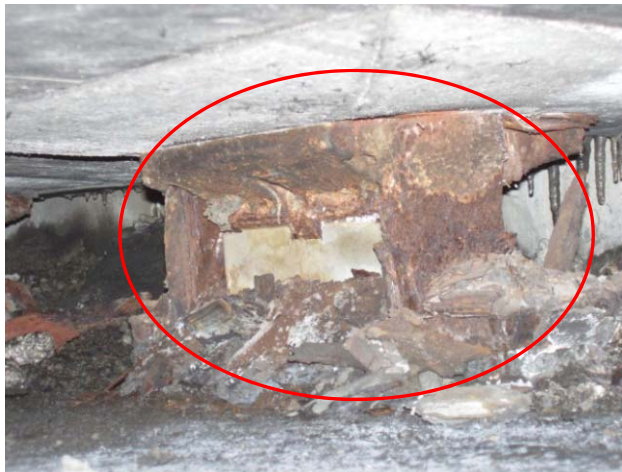
著しく腐食し支承としての機能を失っている

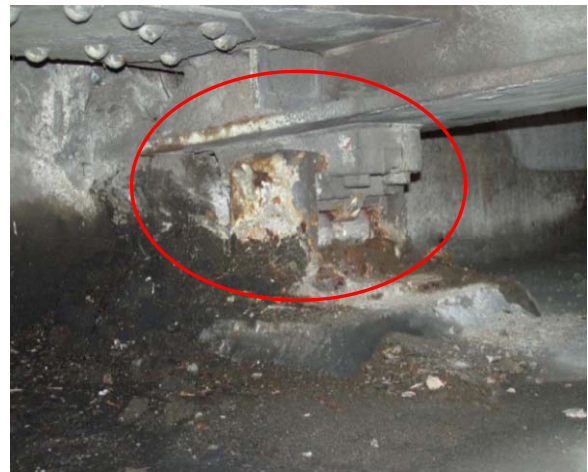
支承が腐食するとともに土砂詰まりしている

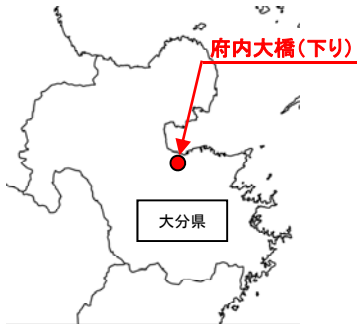
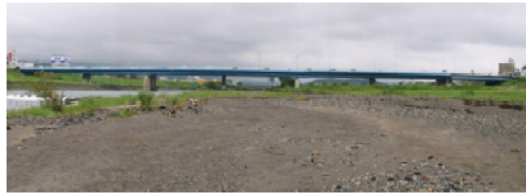
橋梁名	ふないおおはし 府内大橋(下り)
路線名	一般国道10号
橋梁位置	おおいたけん おおいたし 大分県大分市
橋梁型式	単純鋼合成鉄桁橋、3径間 連続鋼非合成箱桁橋
橋長	276.35m
全幅員	11.5m
竣工年度	1980年
交通量	51,231台/日

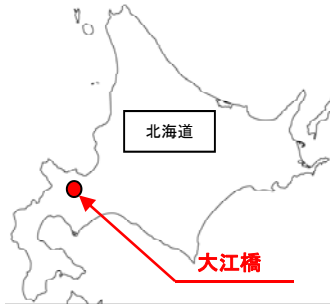
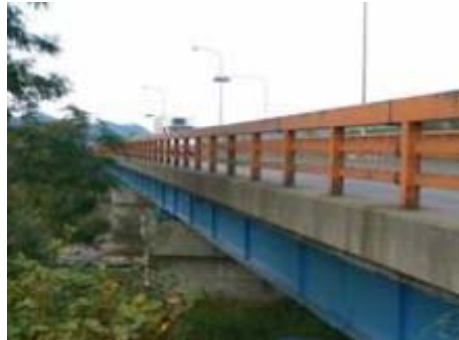
橋梁名	おおえばし 大江橋
路線名	一般国道5号
橋梁位置	ほっかいどうよいちぐんにきちょう 北海道余市郡仁木町
橋梁型式	鋼鈹桁橋
橋長	127m
全幅員	9.5m
竣工年度	1963年
交通量	10,707台/日

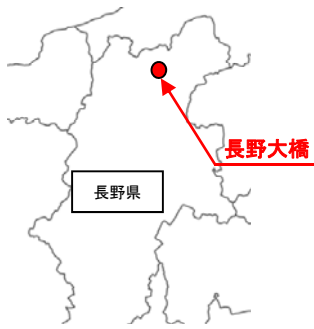
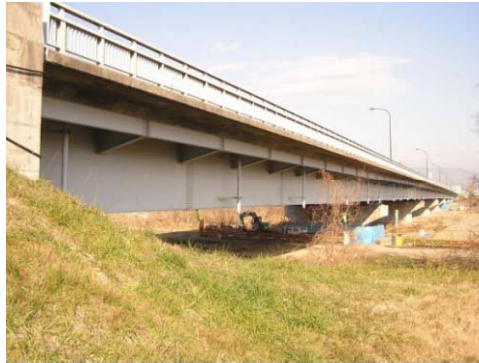
橋梁名	ながのおおはし 長野大橋
路線名	一般国道18号
橋梁位置	ながのけん ながのし 長野県長野市
橋梁型式	2径間連続鋼箱桁橋、3径間連続鋼箱桁橋、2径間連続鋼箱桁橋
橋長	500.3m
全幅員	22.8m
竣工年度	1969年
交通量	62,714台/日

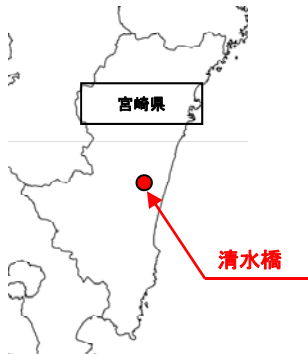
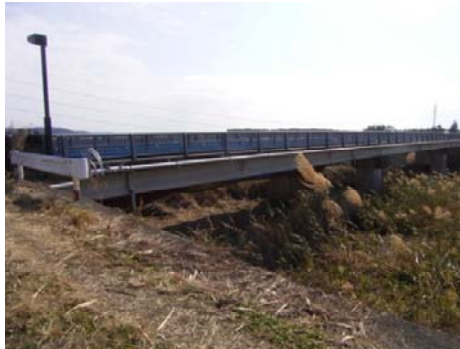
橋梁名	きよみずばし 清水橋
路線名	とのおりせん (1)都於郡線
橋梁位置	みやざきけん さいとし おおあざ きよみず 宮崎県西都市大字清水
橋梁型式	PC単純T桁橋
橋長	146.2m
全幅員	6.7m
竣工年度	1968年
交通量	3,000台/日

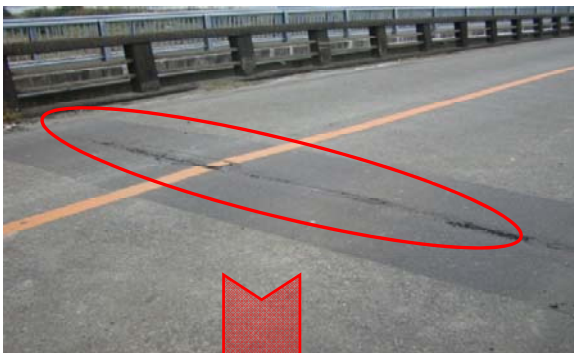
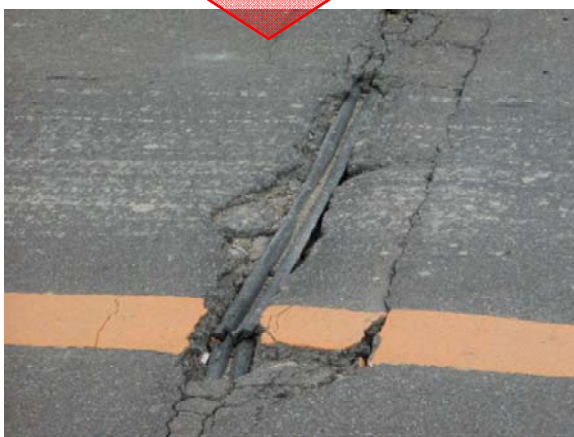
伸縮装置が損傷し、舗装にひびわれが生じている
