出典：「橋本,宮島：2004年新潟県中越地震における宅地被害分析と今後の宅地対策,地震工学論文集,28巻,p.133,2005.」

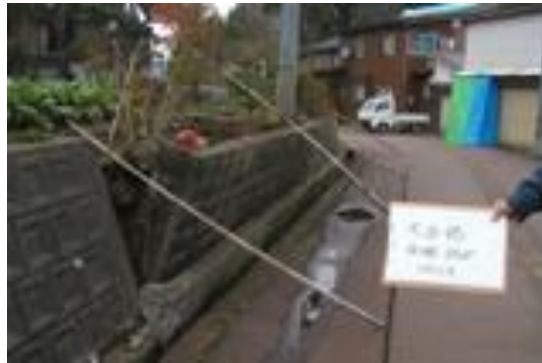
図-1 ブロック擁壁の転倒

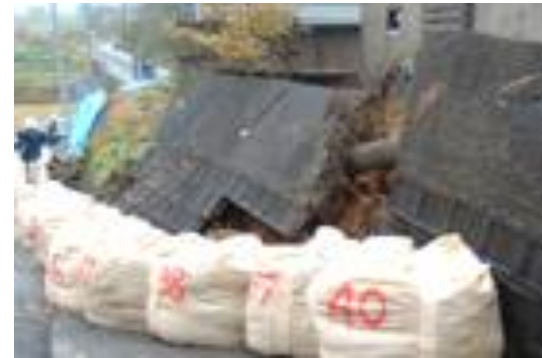
図-2 増し積み擁壁の崩壊

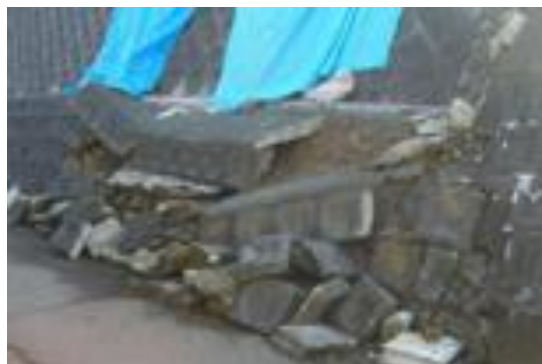
図-3 下段部が崩壊した多段擁壁

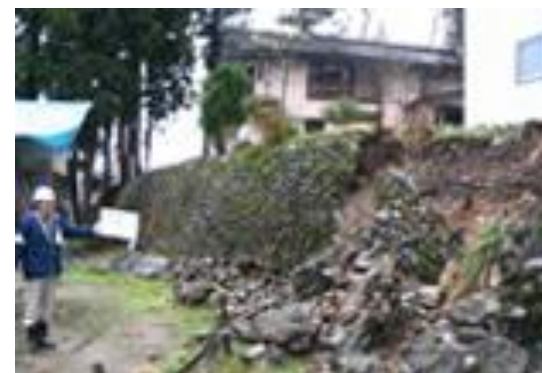
図-4 水抜き穴のない石積み擁壁の崩壊
