# 環状交差点指定前後の 車両挙動の調査結果について

# 環状交差点指定前後の車両挙動のビデオ調査

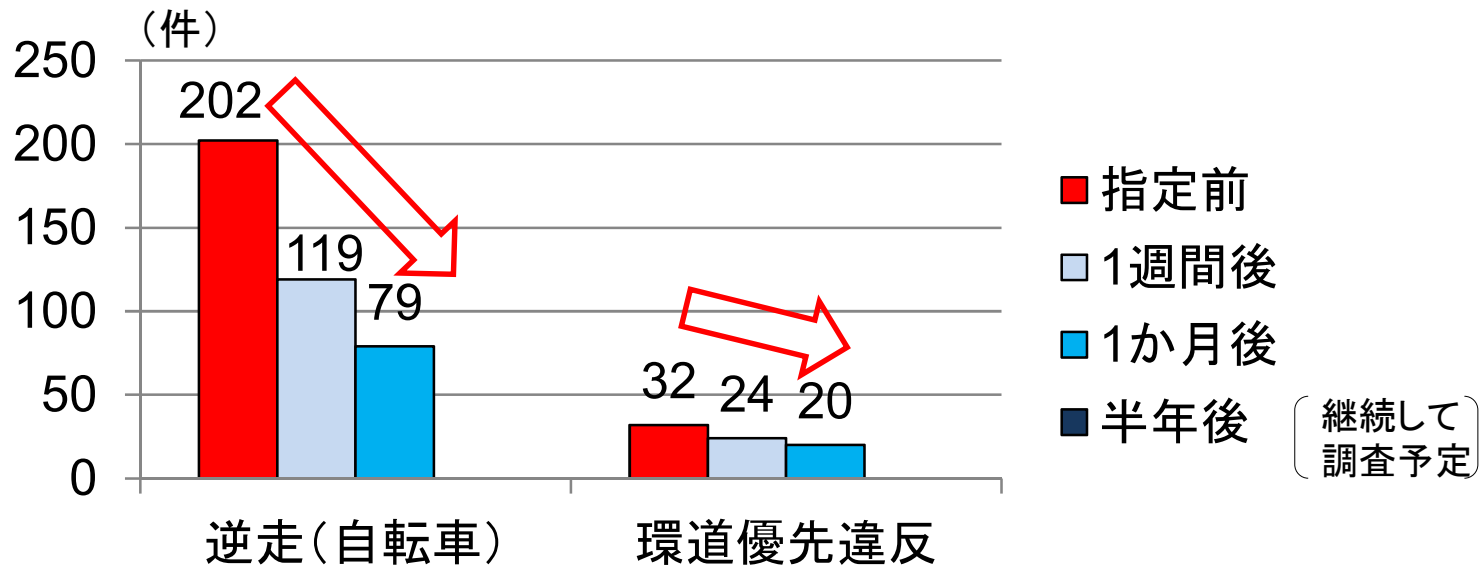
【逆走、環道優先違反の発生件数の変化】

- 環状交差点指定後に危険挙動が大幅に減少(堺市日置荘西町交差点)
  - 指定前後で自転車の逆走件数が半減
  - 自動車の環道優先違反<sup>(※)</sup>も減少

※環道優先違反:環道通行車両が減速・停止し、流入車両が先に通行した場合

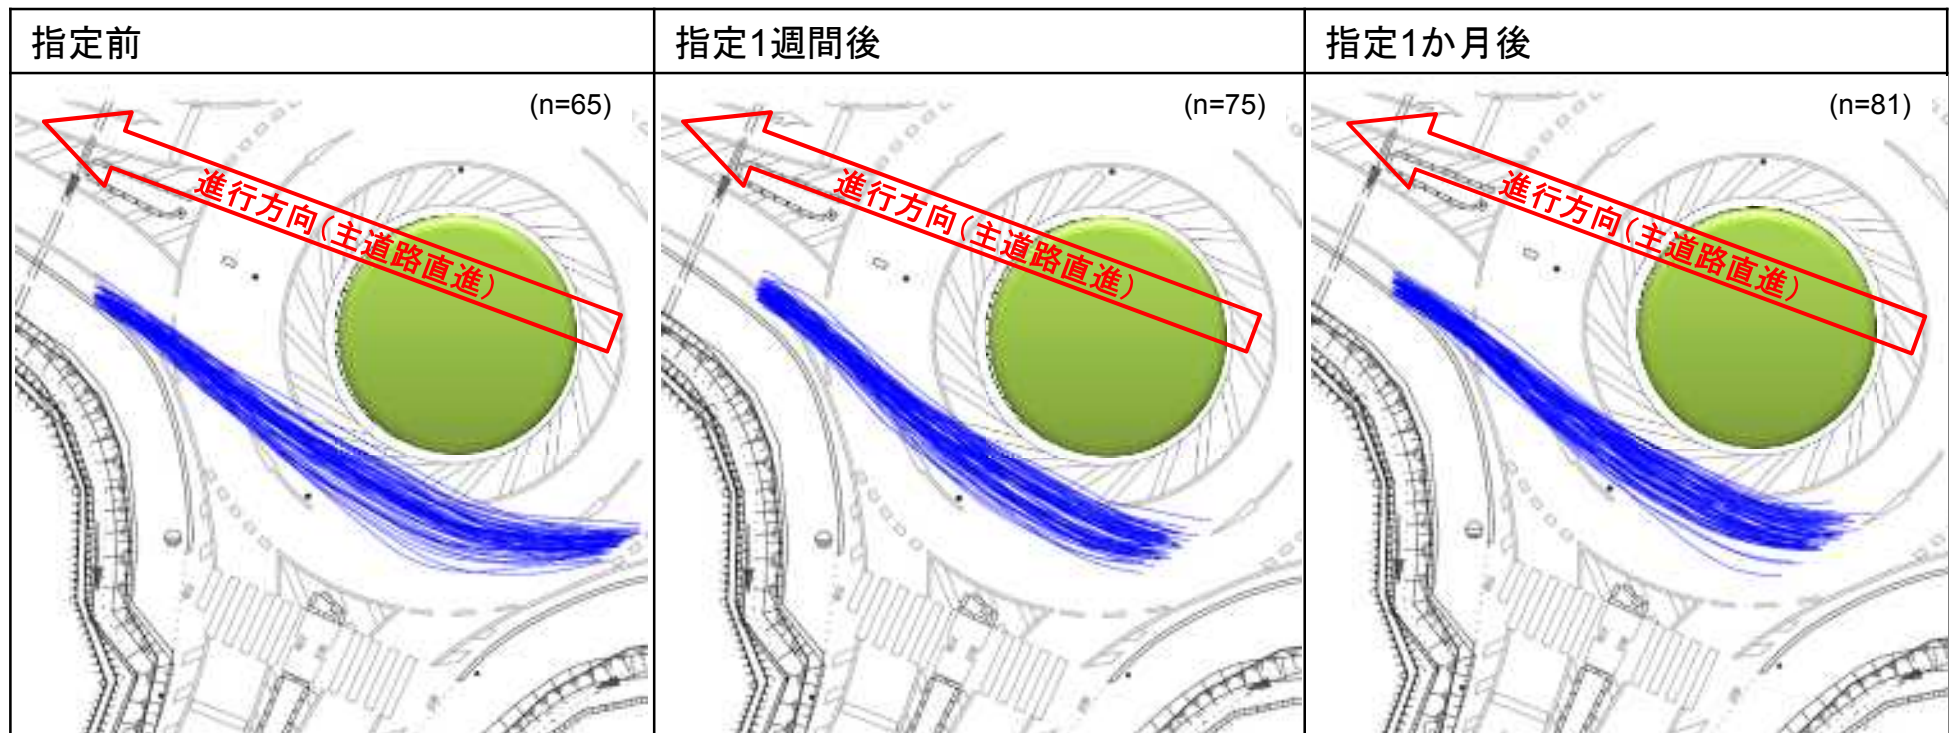
【自動車の走行軌跡(主道路を西へ直進する車両の左後輪の位置)】

- 多数の車両がエプロン(ゼブラ表示)を踏んで走行  
(焼津市関方交差点)
- 指定の前後で幅員構成に変化なし
- 主道路を直進する車両は、エプロン(ゼブラ表示)を踏むものが多数
- 指定の前後で軌跡に大きな変化はなかった

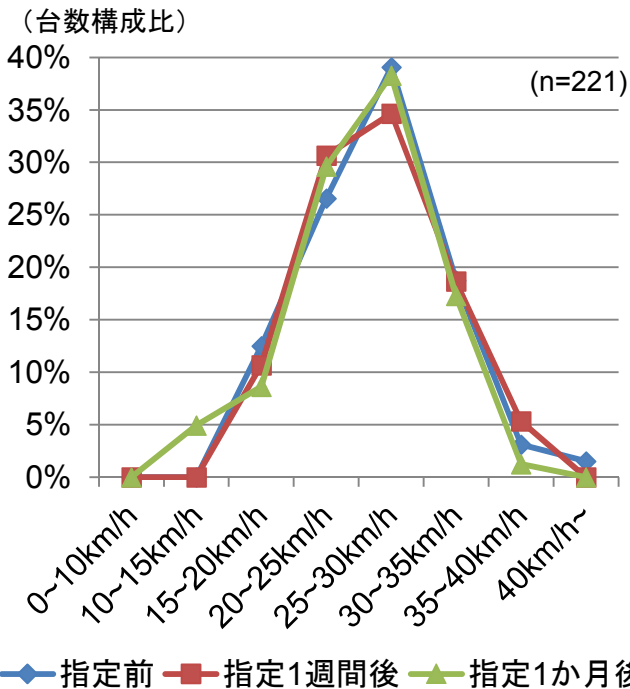
【走行速度の変化】

- 道路構造に変化のない場合、走行位置・走行速度にも大きな変化はなかった(焼津市関方交差点)
  - エプロン(ゼブラ表示)を踏んで通行する車両が大半であり、環状交差点の指定前後でわずかにラウンドアバウト外側に移動
  - 走行速度の最頻値は20~30km/hで、指定前後での変化はない

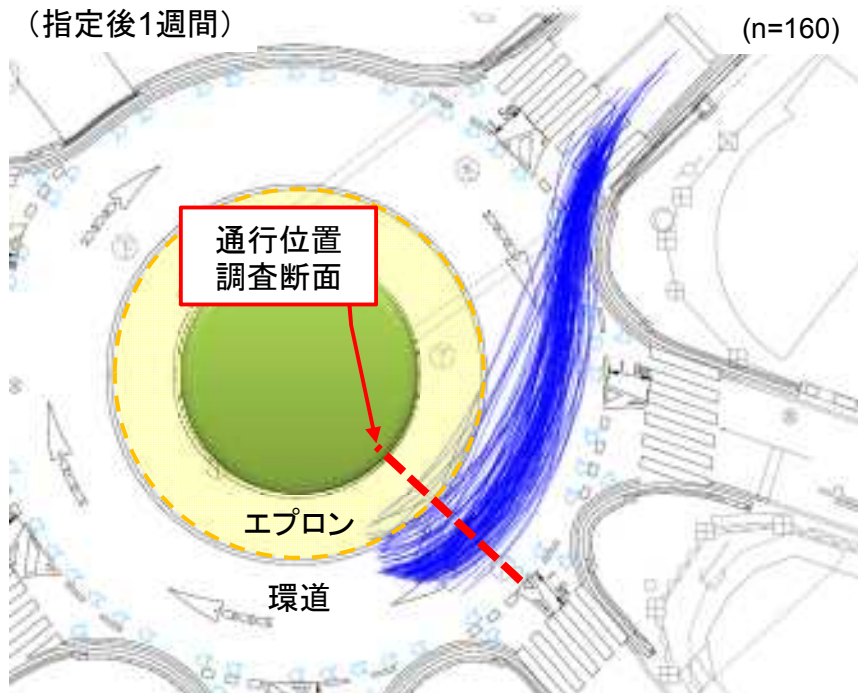
## 【自動車の走行軌跡(左前輪の位置)】

- エプロンに段差があるラウンドアバウトでは、環道内を通行する車両が多い  
(軽井沢町六本辻交差点)
- 社会実験時は、エプロンはゼブラ表示だったが、本格運用開始後に2cmの段差を設置
- 現在はエプロンを踏んで通行していると想定される車両は約2割

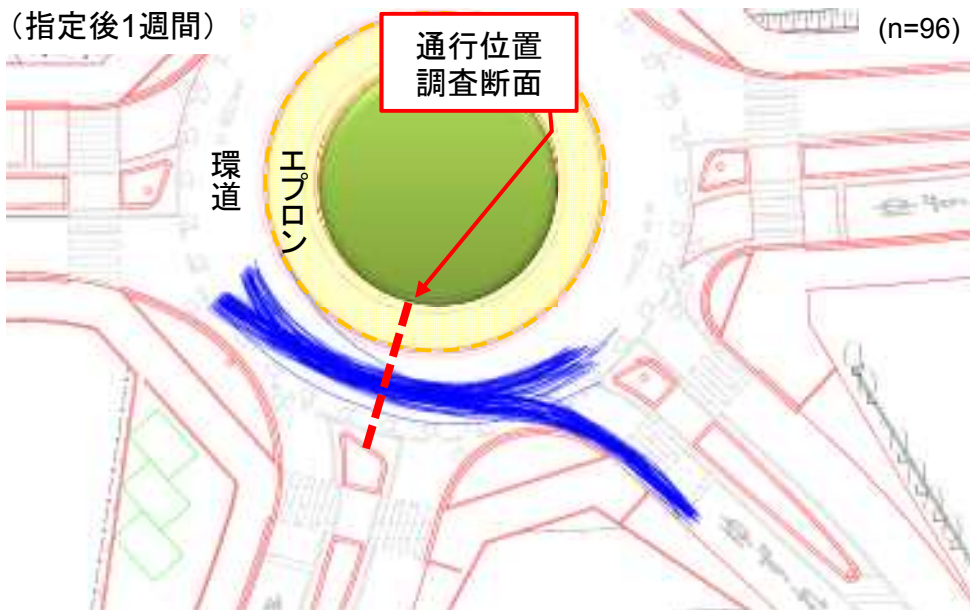
【自動車の走行軌跡(左前輪の位置)】

- エプロンの段差が大きいラウンドアバウトでは、ほぼ全ての車両が環道内を通行  
(須坂市野辺交差点)
- エプロンと環道との間に勾配付き縁石(環道側2cm-エプロン側5cm)を設置
- ほとんどの車両の右端は環道内に収まる(エプロンを踏んでいない)
- エプロンを踏んで通行していると想定される車両は3%

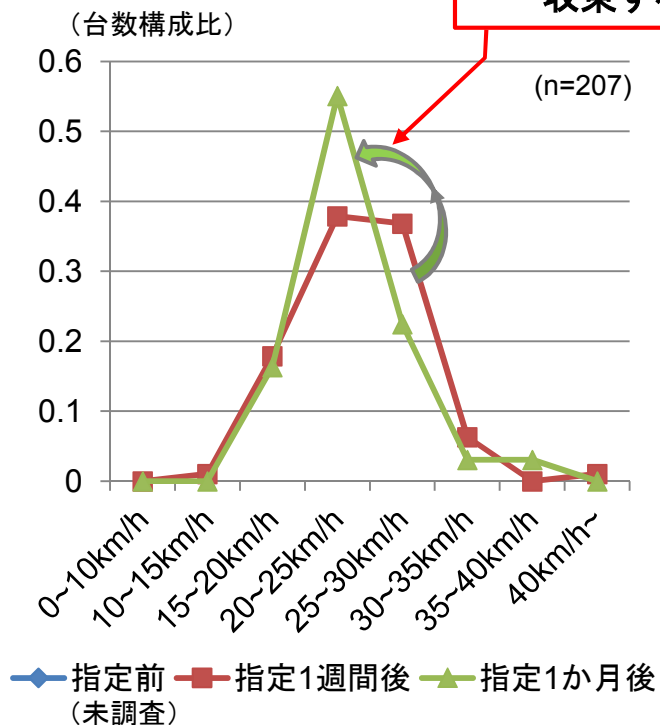
【走行速度の変化】

- 指定後の時間経過により、通行速度のばらつきが収束する傾向  
(須坂市野辺交差点)
- 環道交差点の指定直後での調査では走行速度の最頻値は20~30km/hであったが、指定後の時間経過により通行速度のばらつきが収束する傾向がみられる
