阿南税務署 新規事業採択時評価資料

平成27年8月
官庁営繕部

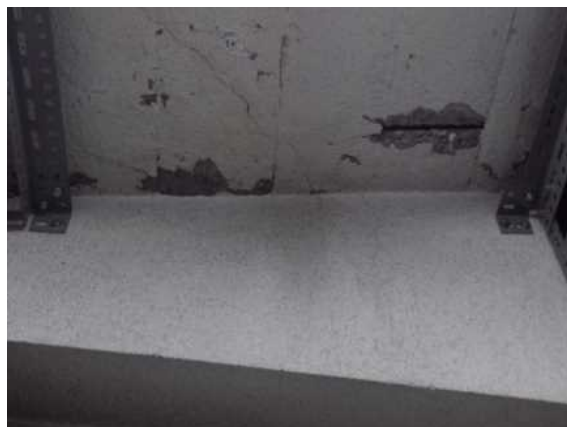
天井：2階床下の鉄筋が腐食し、コンクリートの爆裂が発生

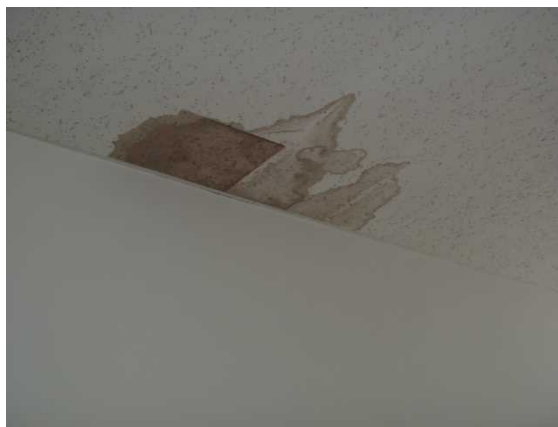
天井：事務室に漏水が発生

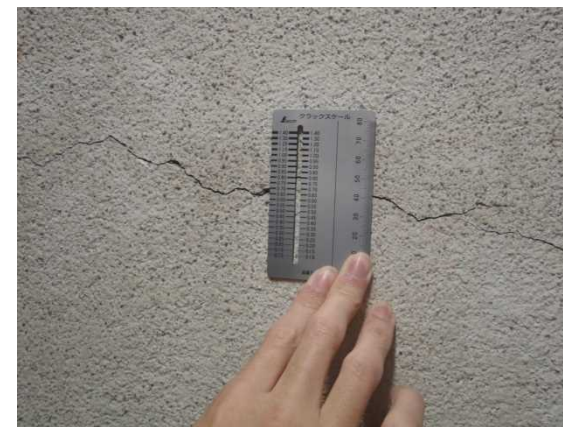
内壁：書庫の壁にひび割れが発生

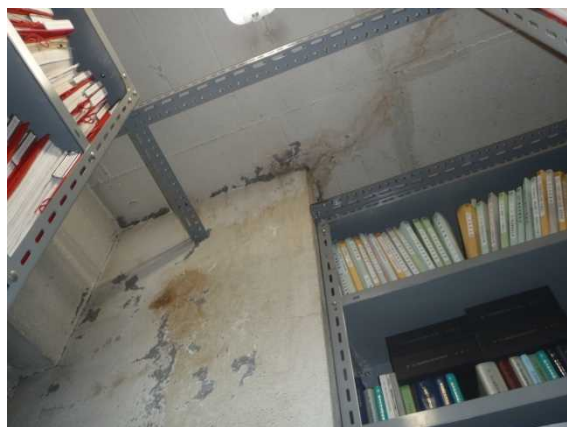
天井・内壁：書庫の天井にひび割れが発生し、屋根からの漏水により、塗装が剥離

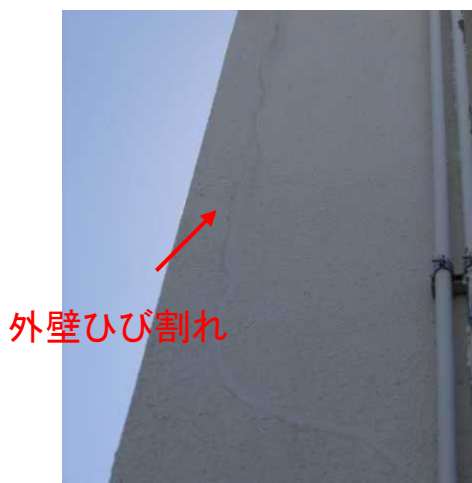
外壁ひび割れ

外壁：外壁にひび割れが発生

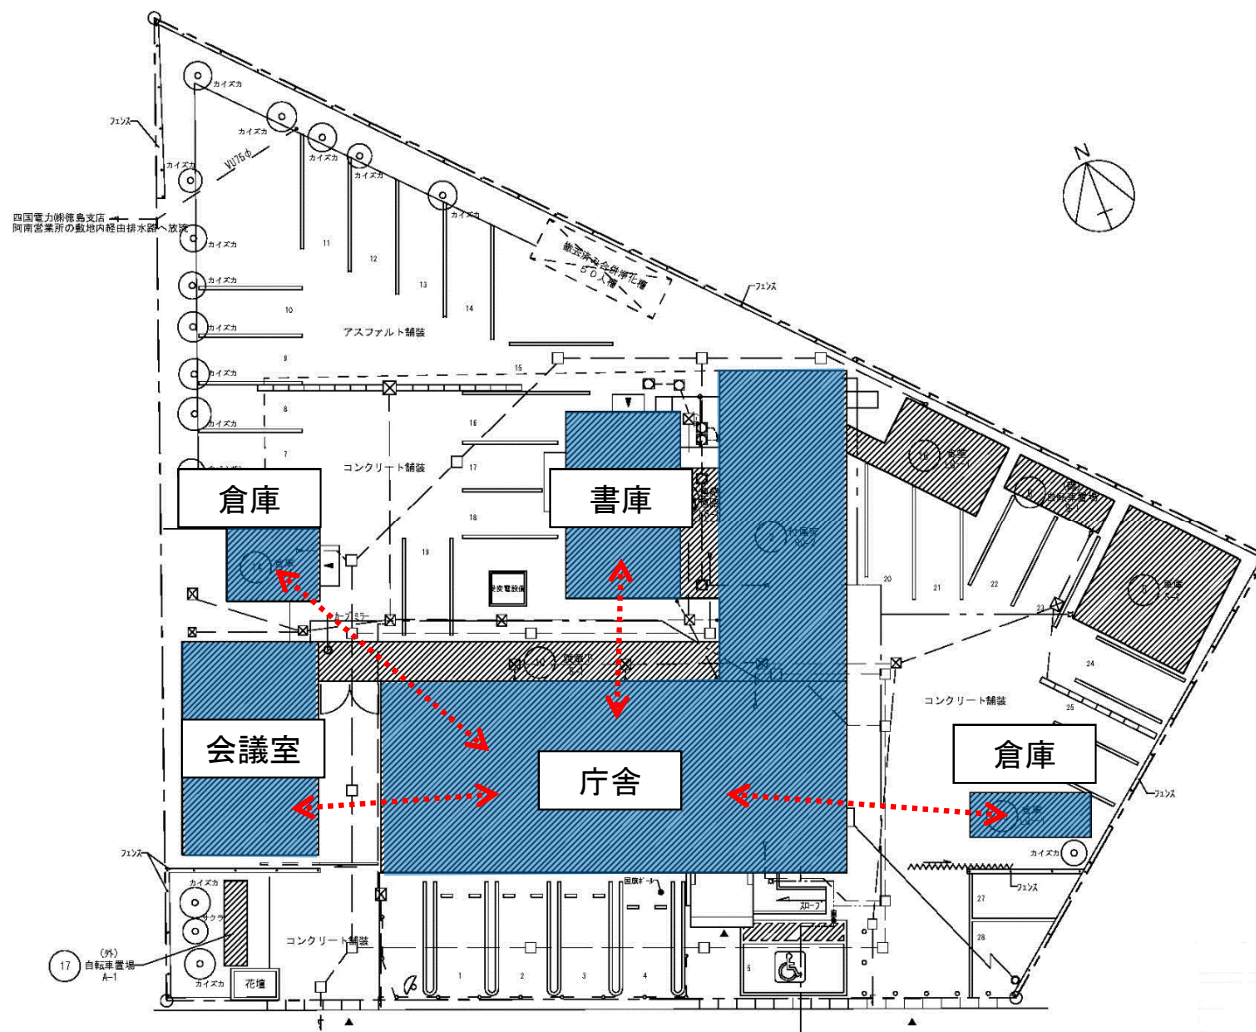
- 書庫、会議室、倉庫が庁舎外に分散しており、業務の支障となっている。

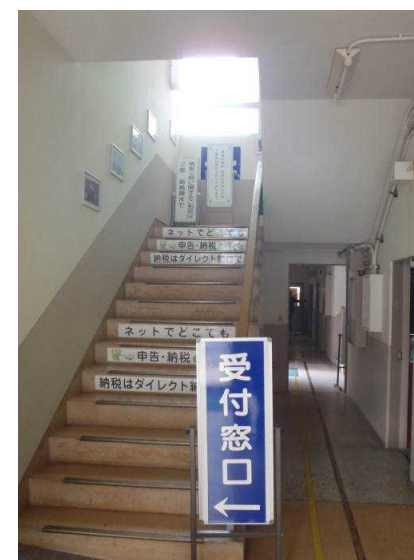
- エレベーター未整備
エレベーターが未整備で、2階に受付窓口があるため、高齢者、障害者等についても階段での移動を余儀なくされている。
- 階段蹴上げ、踏面寸法
基準上の蹴上げ寸法16cm以下、踏面寸法30cm以上に対し、蹴上げ寸法17cm、踏面寸法26cmとなっており基準を満足出来ていない。
