# 高速道路の更新事業等について

# これまでの高速道路の更新事業等の取組

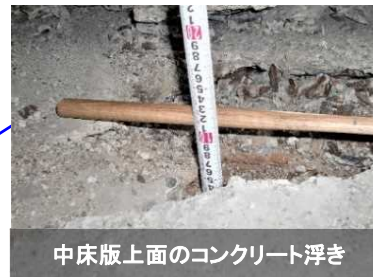
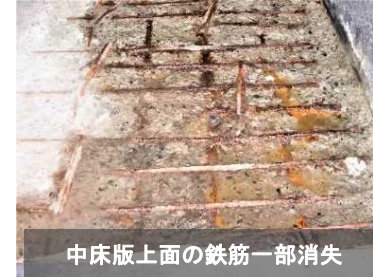
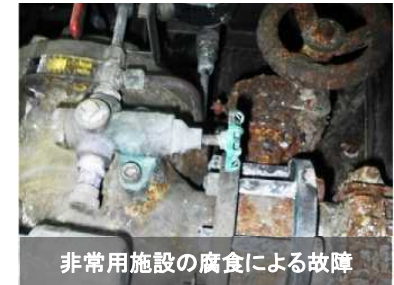
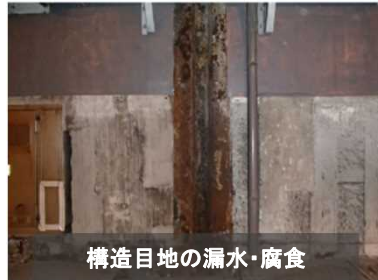
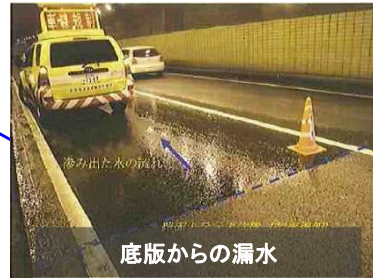
- 2014年に建設後初めてダクト内に立ち入り、点検。激しい漏水や鉄筋の消失などを発見。
- 陸上部の開削トンネルと同等の方法で接続された構造目地が弱点となり、海水の浸入を防げていないものと考えられる。
- 漏水に伴う応急処置のための交通規制が頻発化しており、一般交通への支障が生じている。

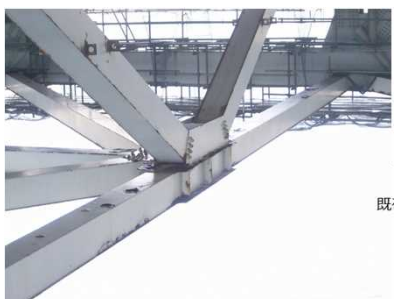
以前の状況  
(H22年)

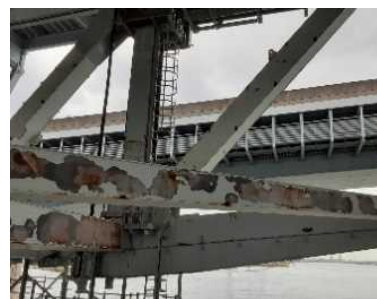
大規模な塗膜剥離・腐食  
(R3年)

- 古い塗装仕様の鋼橋において、大規模な塗膜剥離・腐食などが急激に進行。
- 新技術(点検ロボット等)も導入した結果、遠方目視では確認困難な死角部位において、腐食による構造部材の破断などが確認されている。放置すると第三者被害も想定される。

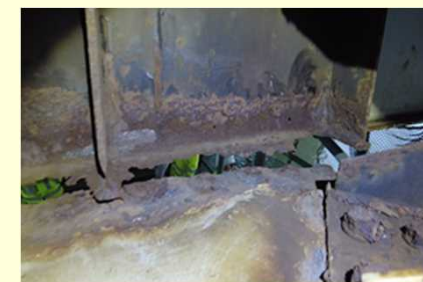
部材破断

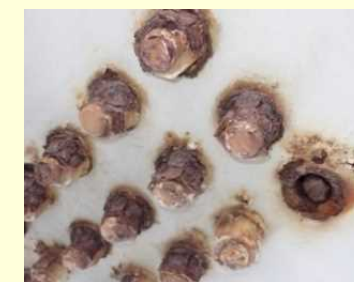
ボルト破断

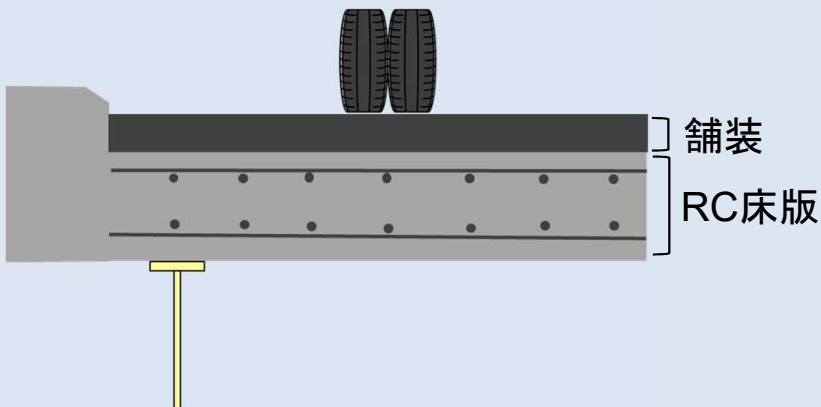
舗装の打換えのたびに、床版上面が薄く切削

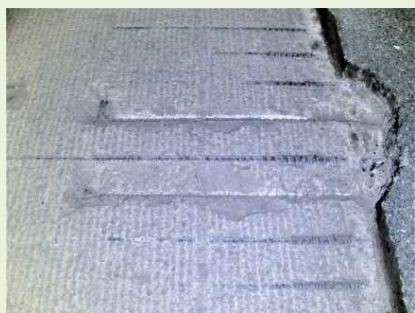
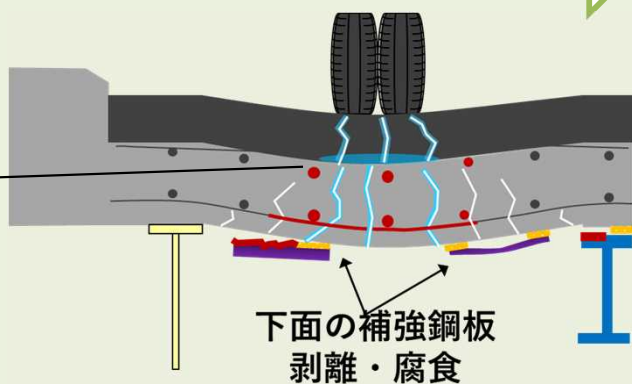
床版上面の切削が更に進行し、鉄筋が露出・破断

- 舗装の打換えのたびに、床版上面が薄く削られてきた。この対応として、床版下面からの補強を実施。
- 重交通のため舗装打換えの頻度が高い路線や、古い基準で設計され、もともと薄い床版では、上面の鉄筋露出や床版下面への漏水による補強鋼材の腐食が進展。放置すると第三者被害も想定される。

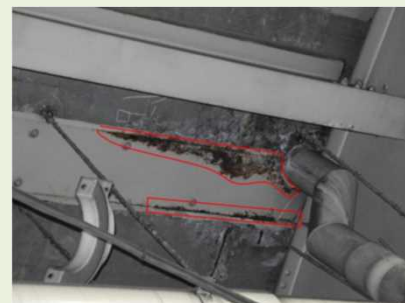
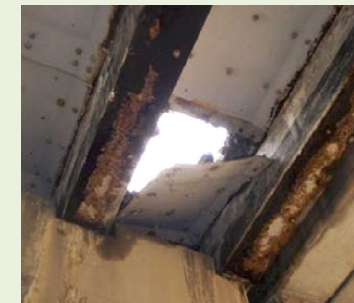
上面からの漏水により、下面の補強鋼板の劣化が進行  
⇒床版全体としての健全性が確保されないおそれ

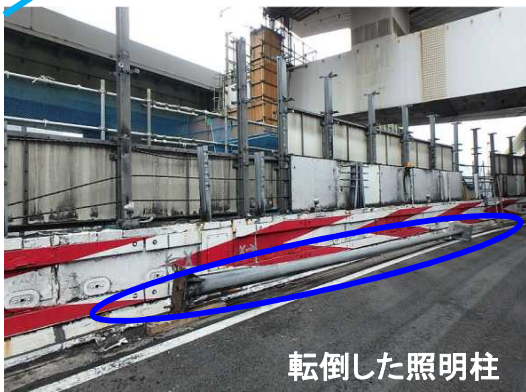
転倒した照明柱

転倒した照明柱の設置箇所  
(3号神戸線阿波座JCT付近)

- 2018年に、高欄上の照明柱が転倒する事故が発生。緊急点検をしたところ、照明柱基部の防水措置が劣化を確認。鋼製高欄内部の滞水等も発見。
- 密閉構造であっても、水の浸入を完全には遮断できない。むしろ、一度浸入した水は内部に留まってしまい、防食対策を行っても鋼材の腐食が進行している。

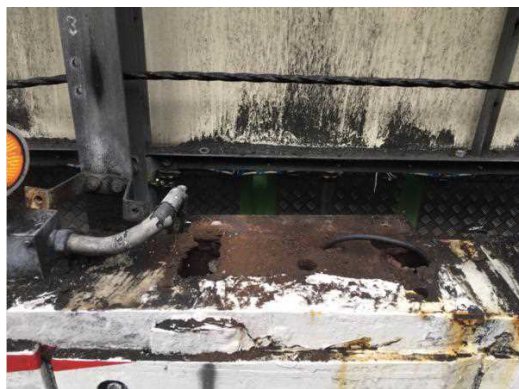
照明柱が設置されていた高欄上面

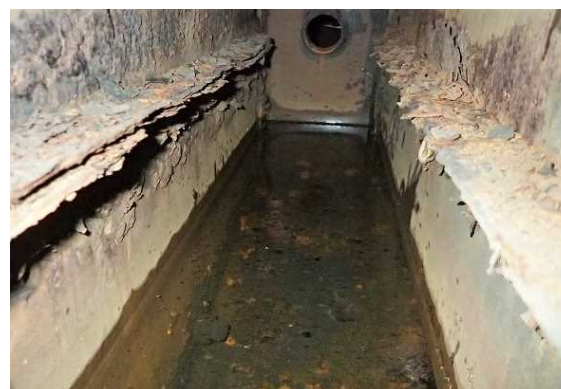
高欄内部の滞水

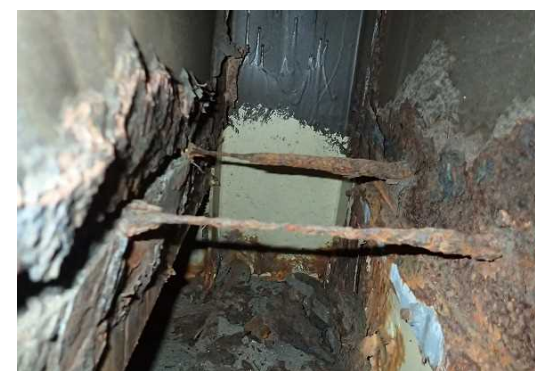
内部漏水・湿潤による腐食

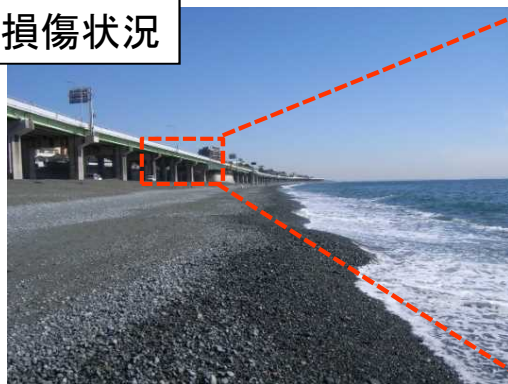
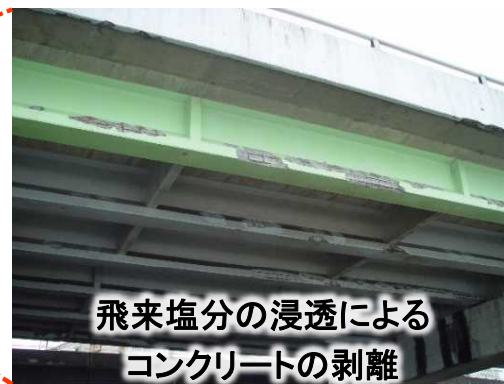
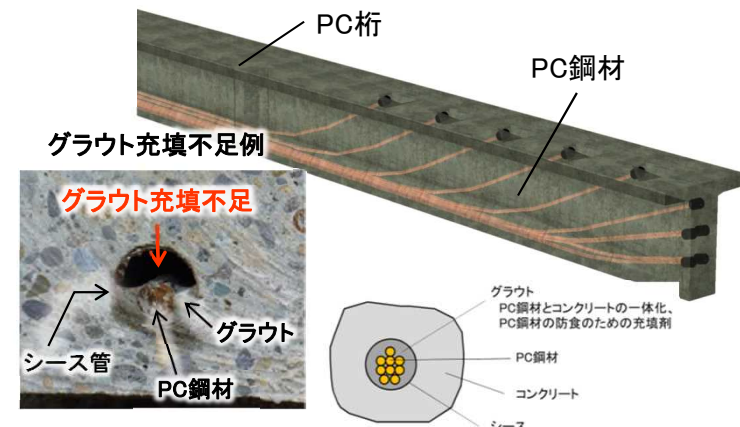
## 損傷状況

- 海岸からの水分・飛来塩分がコンクリート内に浸透しており、特にグラウトの充填不足の範囲ではグラウトによる防食効果が無いため、桁やPC鋼材が著しく劣化。
- 防水塗装、電気防食などの補修を繰返し実施しているが、架橋から約50年が経過し、これまでの補修方法では劣化が抑制できず、剥離、PC鋼材の著しい腐食が発生。

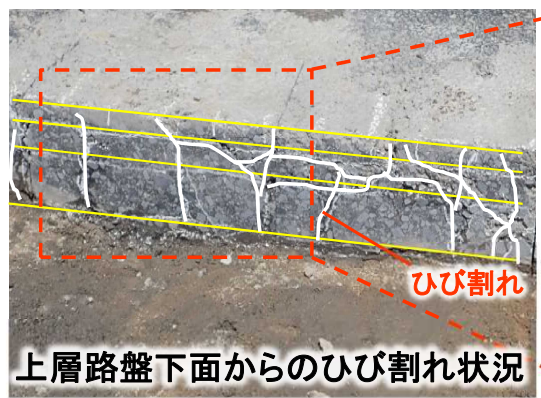
上層路盤下面からのひび割れ状況

- 交通荷重の繰り返しにより、上層路盤下面からひび割れが発生し表層まで貫通。
- 舗装表面からの水が下層路盤まで浸透した結果、下層路盤の強度が低下し、舗装構成全体にたわみを伴う変形が発生。路盤の変形が戻らないため、表層・基層を補修しても短期間で新たなひび割れが発生。

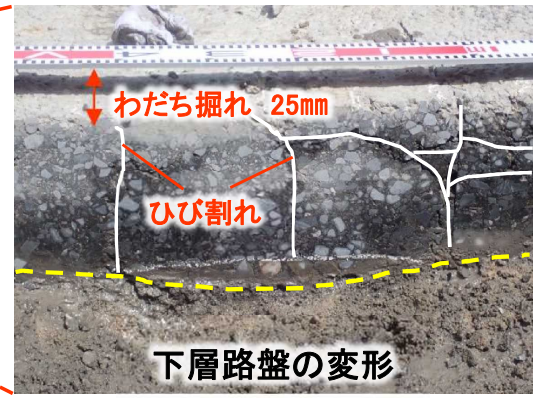
下層路盤の変形

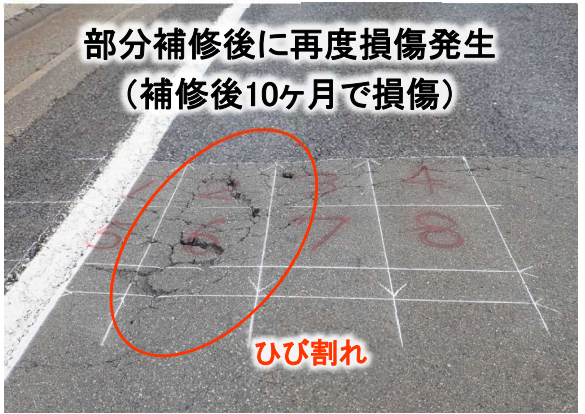
部分補修後に再度損傷発生  
 (補修後10ヶ月で損傷)
