# 令和6年能登半島地震を踏まえた 技術基準等の対応方針(案)

道路局 国道・技術課  
(技術企画グループ)

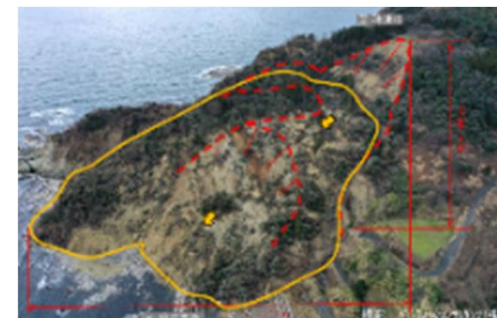
地すべり・斜面崩壊(逢坂トンネル坑口埋没)

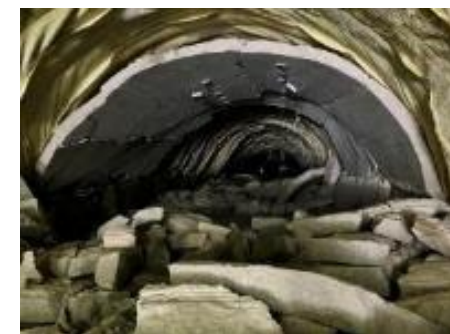
覆工コンクリート崩落(大谷トンネル)

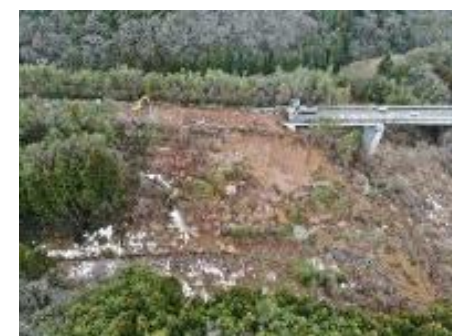
橋に接続している沢埋めの高盛土被災(能登大橋南側)

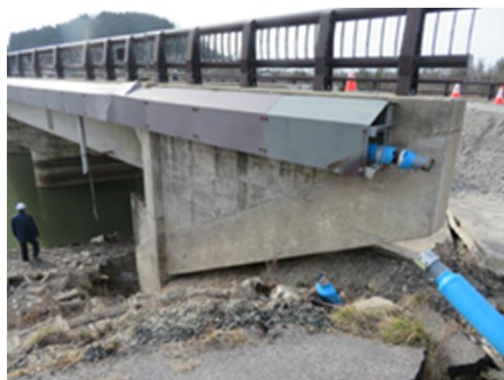
橋台背面盛土の沈下により抵抗特性が変化した事例

背面土が流出しないための構造とすることを要求(ウイングを下まで打ち下ろすなど)

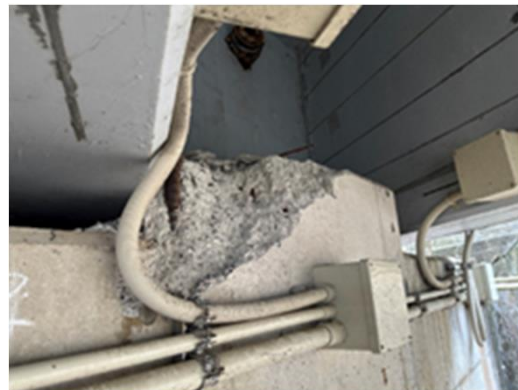
衝撃力によって、コンクリートが破壊され、遊間がひろがり、固定機能が変化した事例

・靱性の付与など、破壊形態を要求  
・衝撃力を想定した性能検証試験法の導入

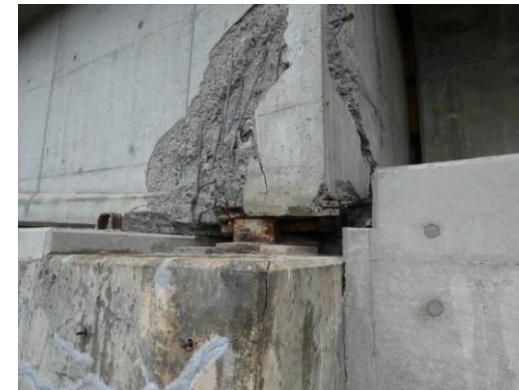
桁端と支承が同時に破壊した事例

・損傷順序の制御をより確実に行うための照査荷重の設定や構造細目等の見直し

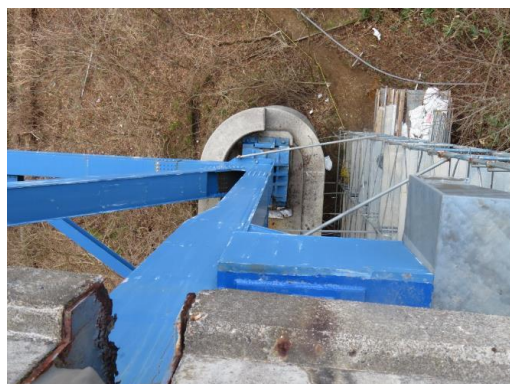
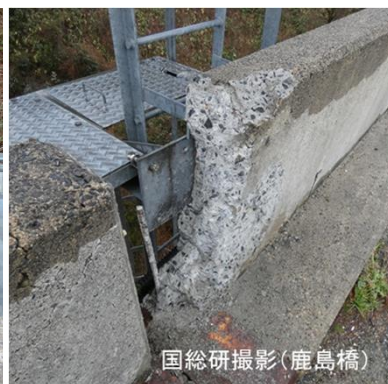
検査路がそもそも無かったり、検査路を設けていても使えなかったため、状態の把握に時間を要した事例

地震も想定した点検方法や検査路などの損傷箇所へのアクセス方法、アクセスできる範囲を把握することを要求

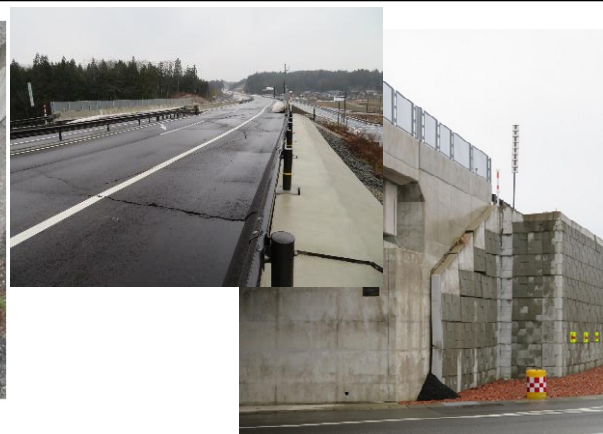
変状が見られるものの性能の推定が難しい事例

通行機能に及ぼす影響の見立てを行うことができるかどうかや、地中部などの変状が及ぼす影響がわかるかどうか把握することを要求

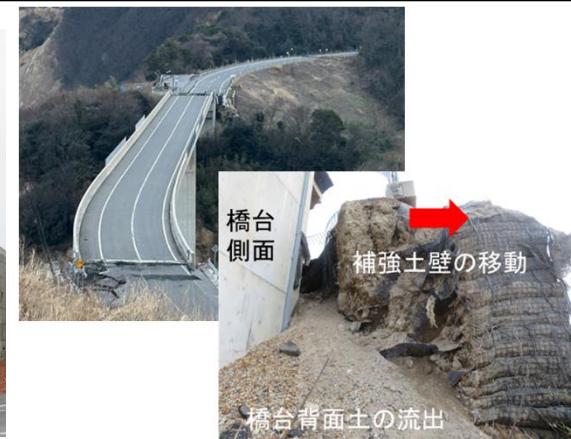
復旧にあたり、撤去に時間がかかる補強土壁の損傷事例

資機材の調達可能性や導線の確保も含めた復旧方法の実現性を把握することを要求

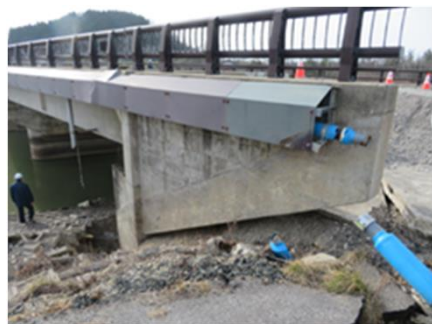
橋台背面盛土の沈下により抵抗特性が変化した事例

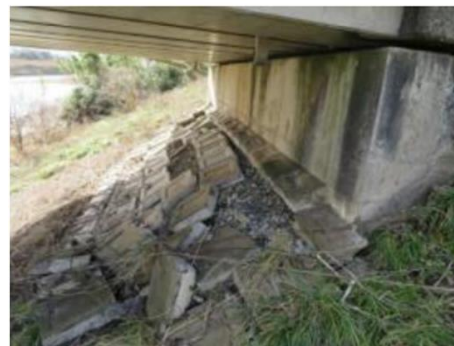
橋台周辺地盤の影響を受けて橋台が移動、残留変位が生じた事例

・耐荷性能の確保にあたり、橋台周辺地盤も含めた全体安定を要求  
・架橋位置と形式の選定において、維持管理の確実性・容易さの観点等から、設置位置や構造形式が比較検討されることにつながる。

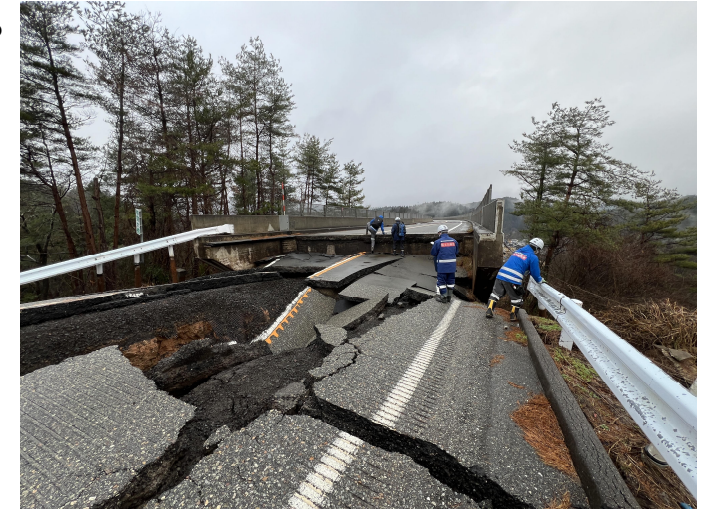
隣接構造物相互の影響を考慮すべき例  
例：R6能登大橋接続部

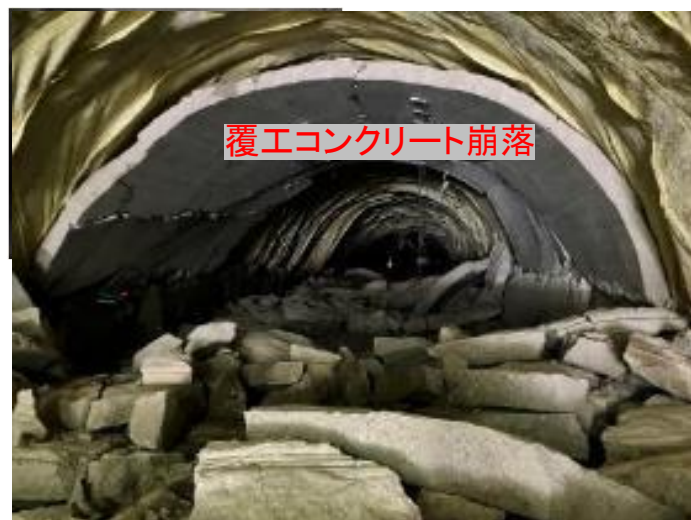
R6能登半島地震による被害の例  
(道路の機能が喪失/大谷トンネル)
