写真 9-1 青函トンネルにおける突発湧水時の状況

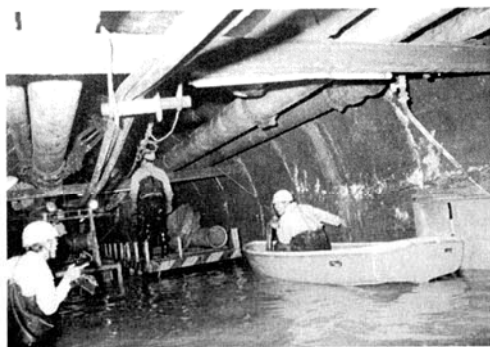
- ・出水箇所は、破碎帯と呼ばれる脆弱な地質箇所です。事前に切羽（掘削面）手前から先進ボーリングにより地質を確認しつつ、掘削を進めていました。
- ・さらに、事前に切羽（掘削面）手前から、地盤への薬液注入を行なうなどの対策をしていましたが、出水が発生しました。
- ・出水に対応するため、複数箇所にバルクヘッド（隔壁）を構築して水を防ごうとし、また、作業坑に設置している防水門扉を使用しましたが、それぞれ突破され作業坑と本坑が水没しました。（斜坑底の主ポンプ座の水没を防ぐため、本坑に導水）
- ・復旧のために、青函トンネルの本州方の現場や上越新幹線のトンネル建設現場のポンプなどが集められ、復旧作業に使用されました。
- ・機械・電気設備などにも、大きな被害あったと思われませんが、詳細は不明です。
- ・この出水より人的被害が出たとの記録はありませんが、作業員等に対する安全性が低下しました。
- ・水没した作業坑、本坑を復旧するために、約半年の工期を要しました。
- ・最終的に、作業坑は迂回させることにより出水箇所を通過しました。

作業坑排水

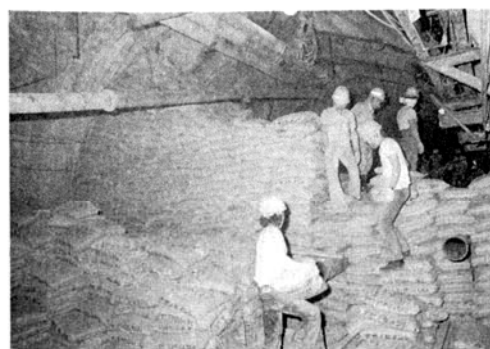
作業坑バルクヘッド築造

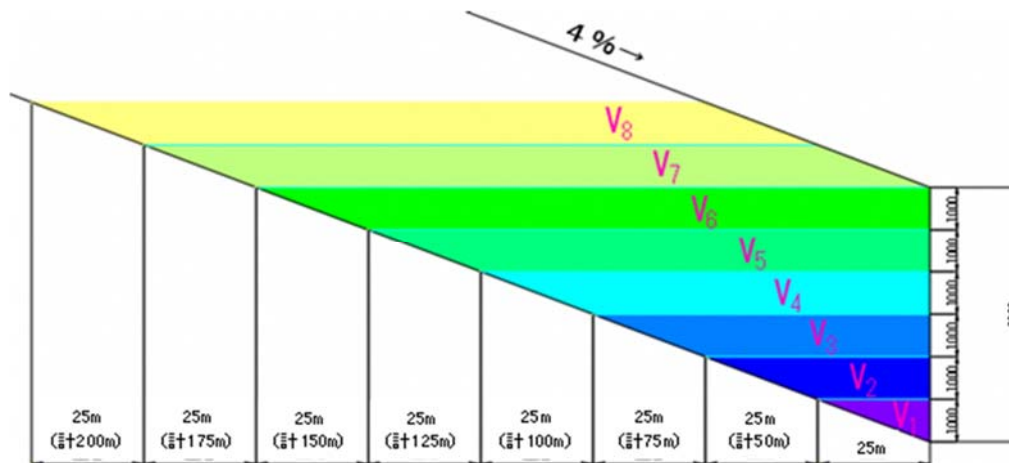
図 9-3 先進坑切羽からの浸水分布図

- ・突発湧水が先進坑を下向きに掘削している時に生じた場合、先進坑のトンネル断面で、計画縦断勾配である下向き4%の勾配を踏まえ、トンネル後方に湛水する量を切羽からの距離ごとに算出しました。(図9-3、図9-4、表9-1)

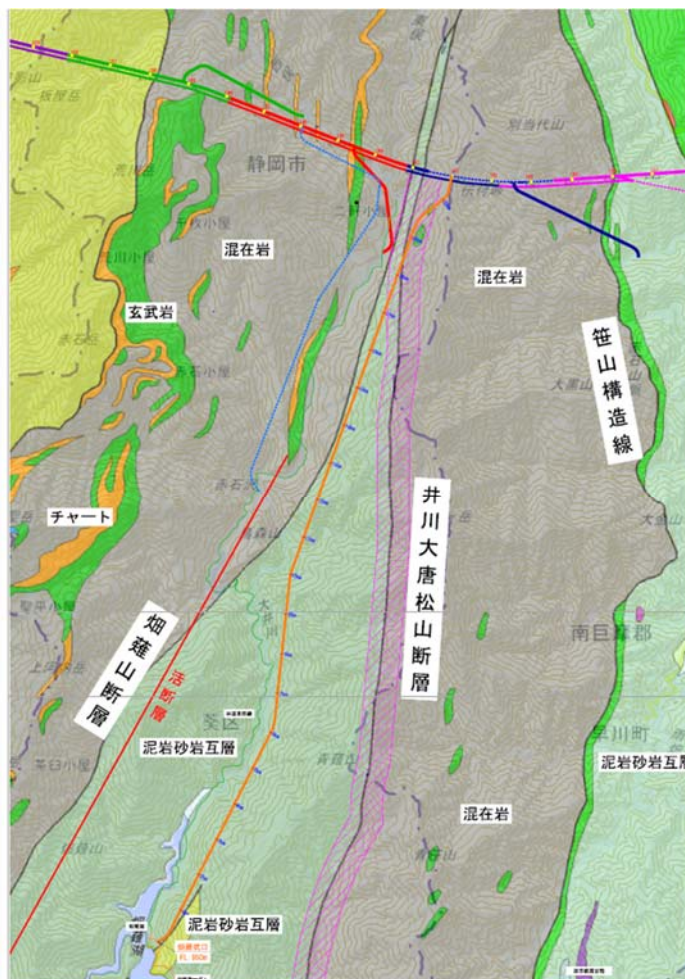
図 9-5 山梨県境付近へ導水路トンネルを取付ける計画

- ・ **シームレス**地質図では、山梨県との県境付近には、井川－大唐松山断層が明記されています。
- ・ 井川－大唐松山断層に伴う脆い地質の範囲がどの程度東西方向に広がっているか詳細が分からないため、平面図では、断層を含み約800mの幅で表現しております。
- ・ **シームレス**地質図（図 9-5）では、県境付近へ導水路トンネルを取付けるためには、井川－大唐松山断層を南北方向に平行して掘削する必要があります。
- ・ 縦断図（図 9-6）で見ると、坑口0kmから4km付近と11km付近から到達部20km付近までの区間約13kmにおいて、土被りが500m以上の大土被りとなり、長大なトンネルを掘削することは、技術的にも難しいと考えています。
