10、山梨県境付近並びに長野県境付近等の地形及び地質等調査結果に係る資料

(1) 山梨県境付近等のボーリング等地質調査結果

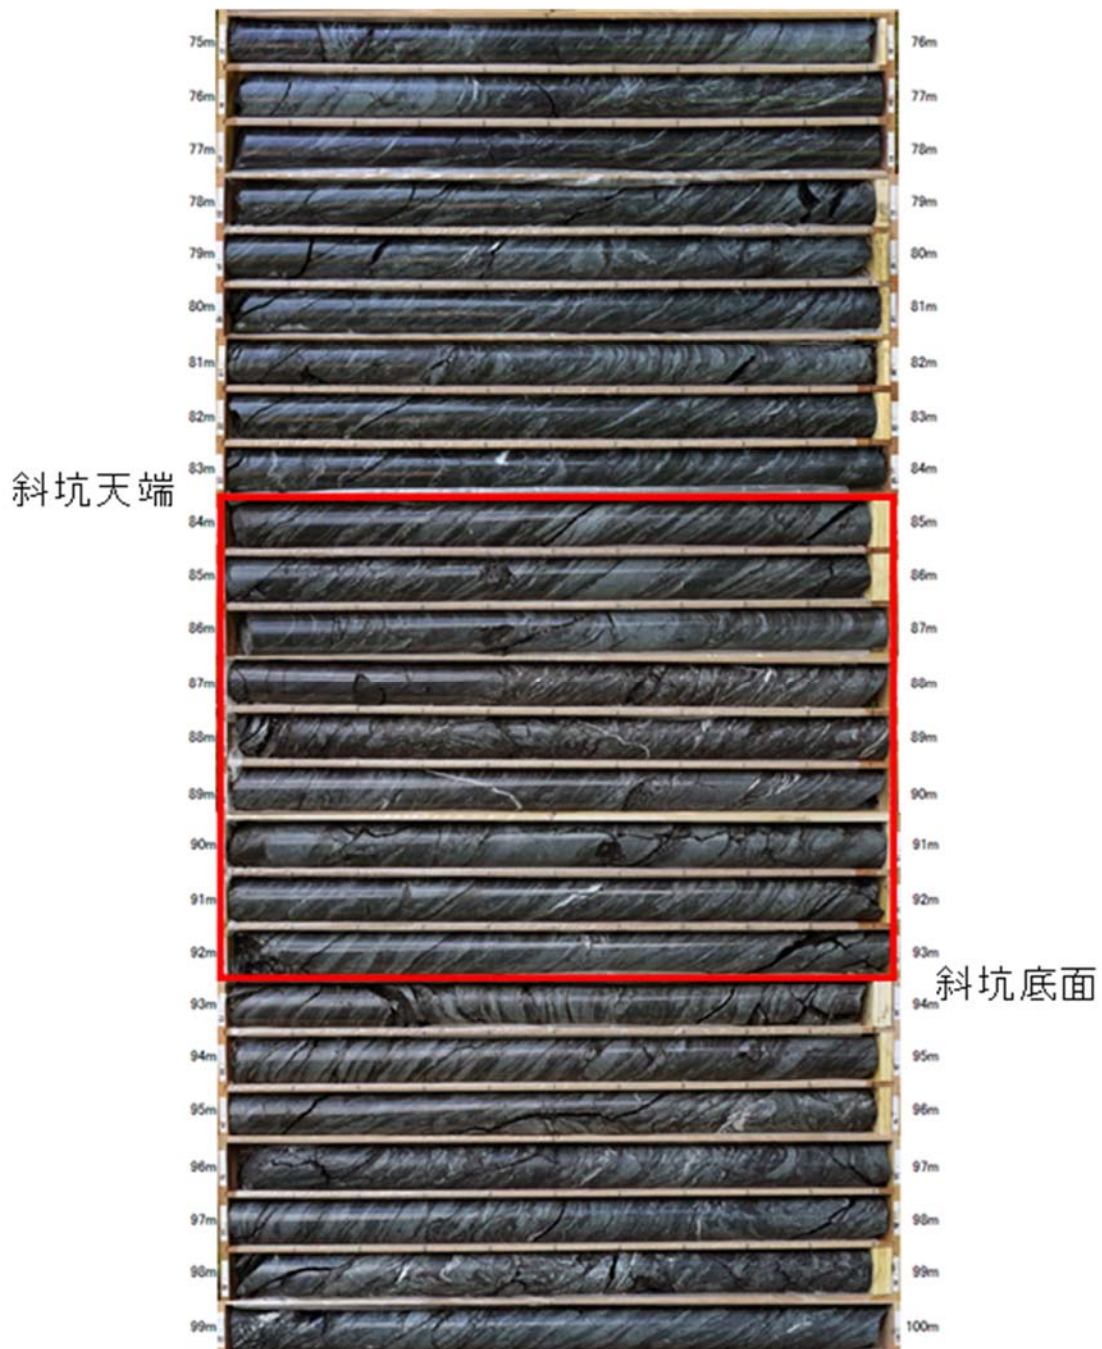
写真 10-1 コアの状況（赤囲み部：深度84m～93m）

- ・コア採取率は100%（地質が悪いとボーリング中にコアが細分化してしまい、取得できない区間が出ます）、千石斜坑通過付近のRQD（コア10cm当たりに対し、10cm上のコアが採取できる割合）は平均55%であり、「ボーリング柱状図作成及びボーリングコア取扱い・保管要領（案）・同解説（平成27年6月 一般社団法人全国地質調査業協会連合会）」によると、RQD50%～75%の範囲は「普通」（他に「非常に良い」「良い」「悪い」「非常に悪い」という評価区分がある）という評価となります。また、P波速度は4.1km/秒であり、「トンネル標準示方書〔山岳工法編〕・同解説（2016年制定 土木学会）」によると地山等級「ⅡN」となり、調査地域における地質で、はく離性の著しいまたは細層理の中生代、古生代の堆積岩類（粘板岩、頁岩等）では、上から2番目（全部で4段階の区分）に良いという評価になります。
- ・探査a及び探査bの弾性波探査の結果は（図10-3、図10-4）に示すとおり、該当箇所のP波速度は4.5km/秒以上であり、「トンネル標準示方書〔山岳工法編〕・同解説（2016年制定 土木学会）」によると地山等級「ⅢN」となり、調査地域における地質で、はく離性の著しいまたは細層理の中生代、古生代の堆積岩類（粘板岩、頁岩等）では、一番良い評価になります。

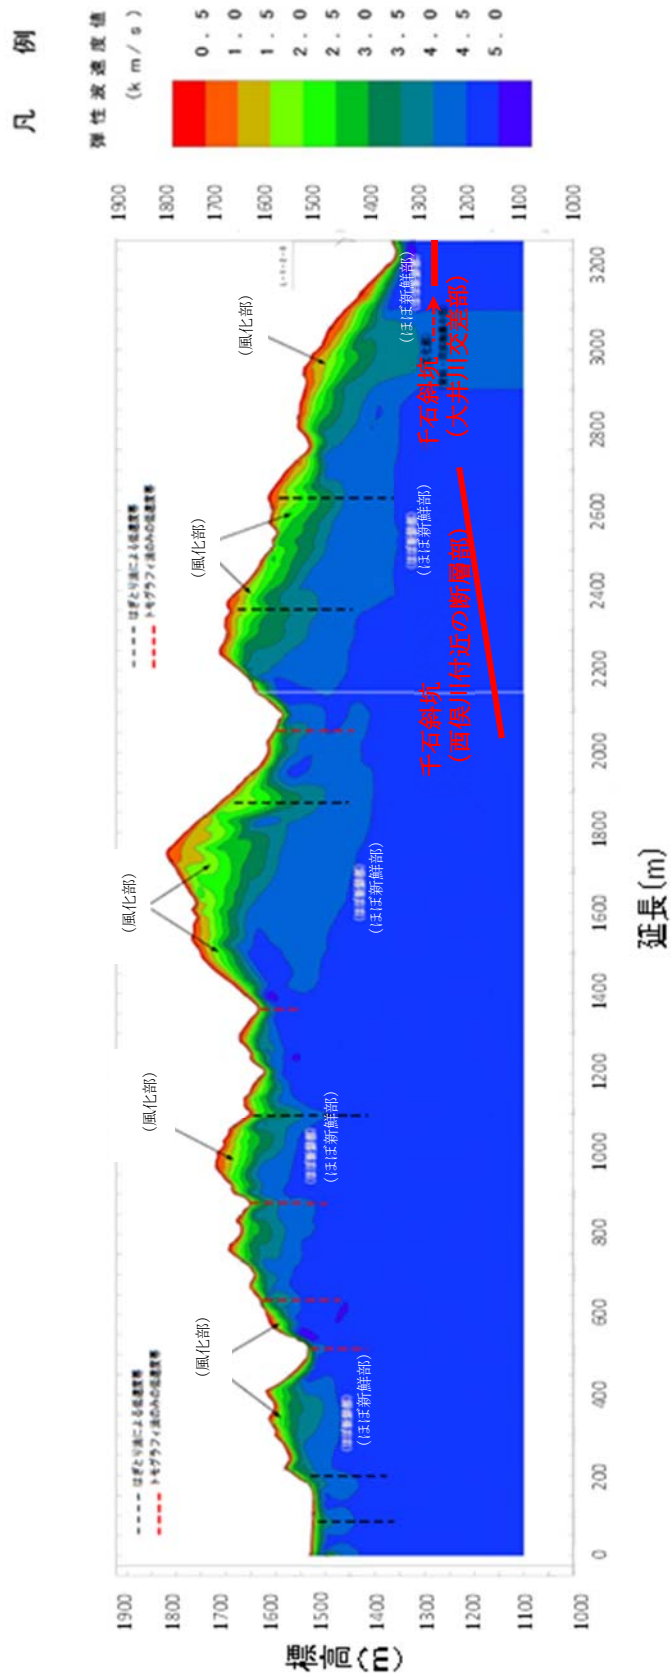
図 10-3 探査 a 弾性波探査の速度分布

- ・探査aの弾性波探査の結果は図10-3に示すとおりであり、P波速度は4.5 km/秒以上であることから「トンネル標準示方書 [山岳工法編]・同解説 (2016年制定 土木学会)」によると地山等級「ⅢN」となり、当該地質では一番良いという評価となります。ただし、弾性波探査は、深度が大きくなると信頼性が低下する傾向にあります。

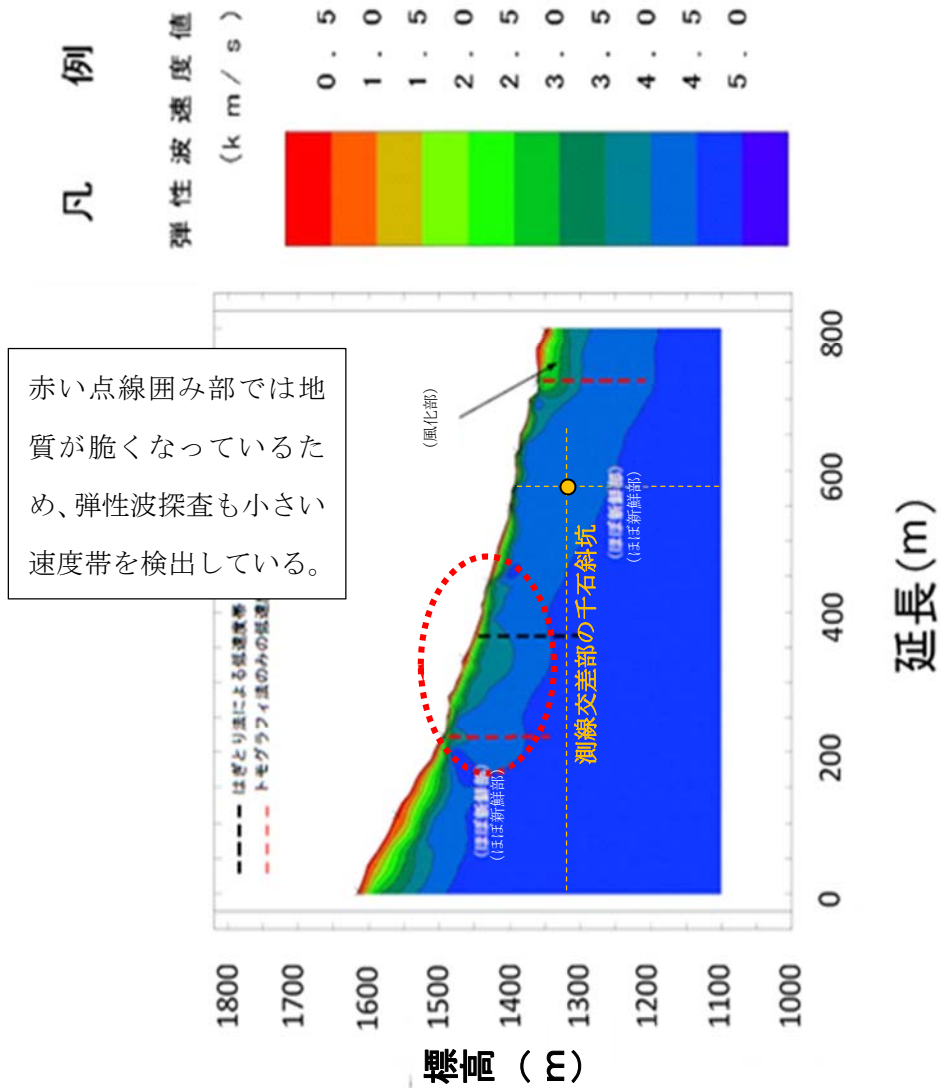
- ・ 探査 c の弾性波探査は、大井川から県境付近の断層帯にかけて調査を実施しました。図 10-5 の P 波速度分布に示すように、測線の 200 m ~ 400 m 付近に低速度帯が検出され、断層帯の影響による可能性があります。
- ・ 千石斜坑は、この低速度帯とは重ならない位置で計画されています。

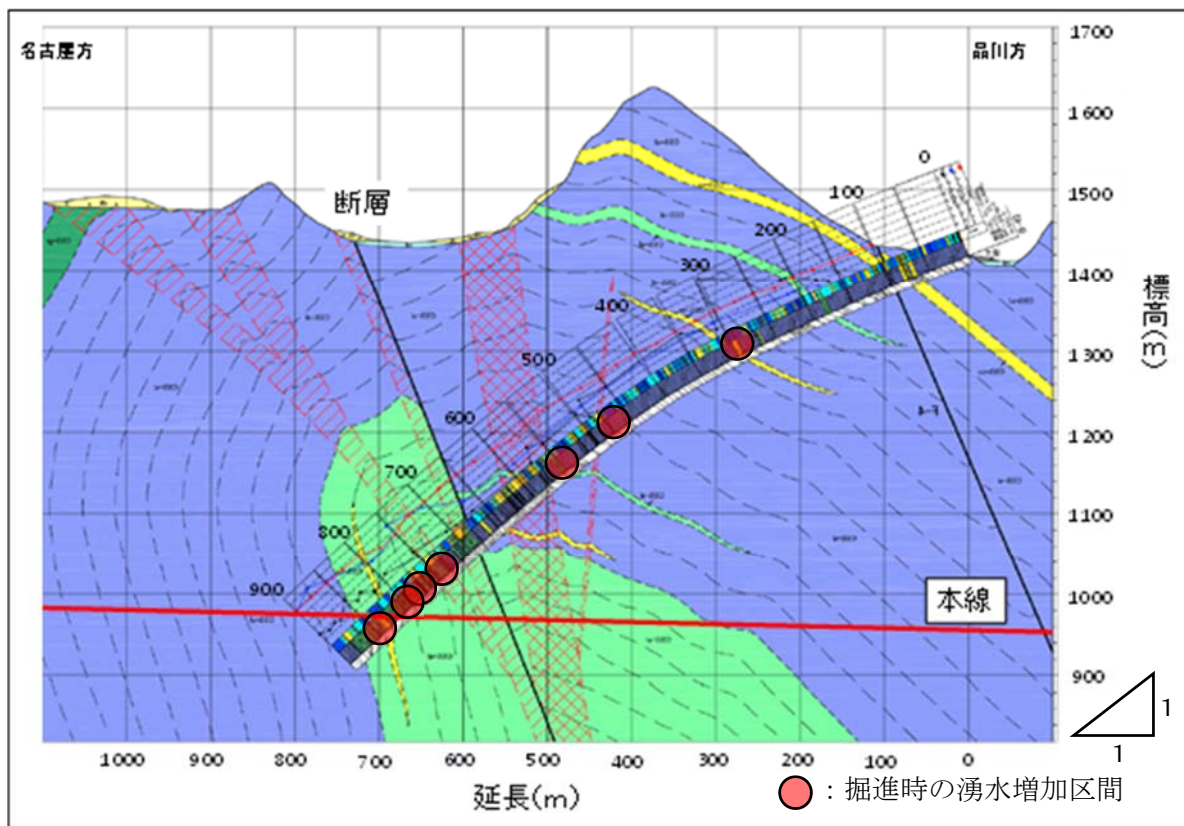
図 10-6 ボーリング調査結果

- ・調査Bのボーリング調査の結果(図 10-6)、断層部及びその周辺においては、短い間隔で地質が悪い箇所が約400mに亘り、繰り返し出現したことを確認しました。当該箇所のコアの状況を写真 10-2 で示します。湧水量が増加した区間のコア写真には赤い囲みで表記します。(5m延長で赤い囲みを表記)
- ・特に状態の悪い深度690mから700mにかけてはコア採取率約50%、RQDは平均6%であり、「ボーリング柱状図作成及びボーリングコア取扱い・保管要領(案)・同解説(平成27年6月 一般社団法人全国地質調査業協会連合会)」によると「非常に悪い」という評価となります。

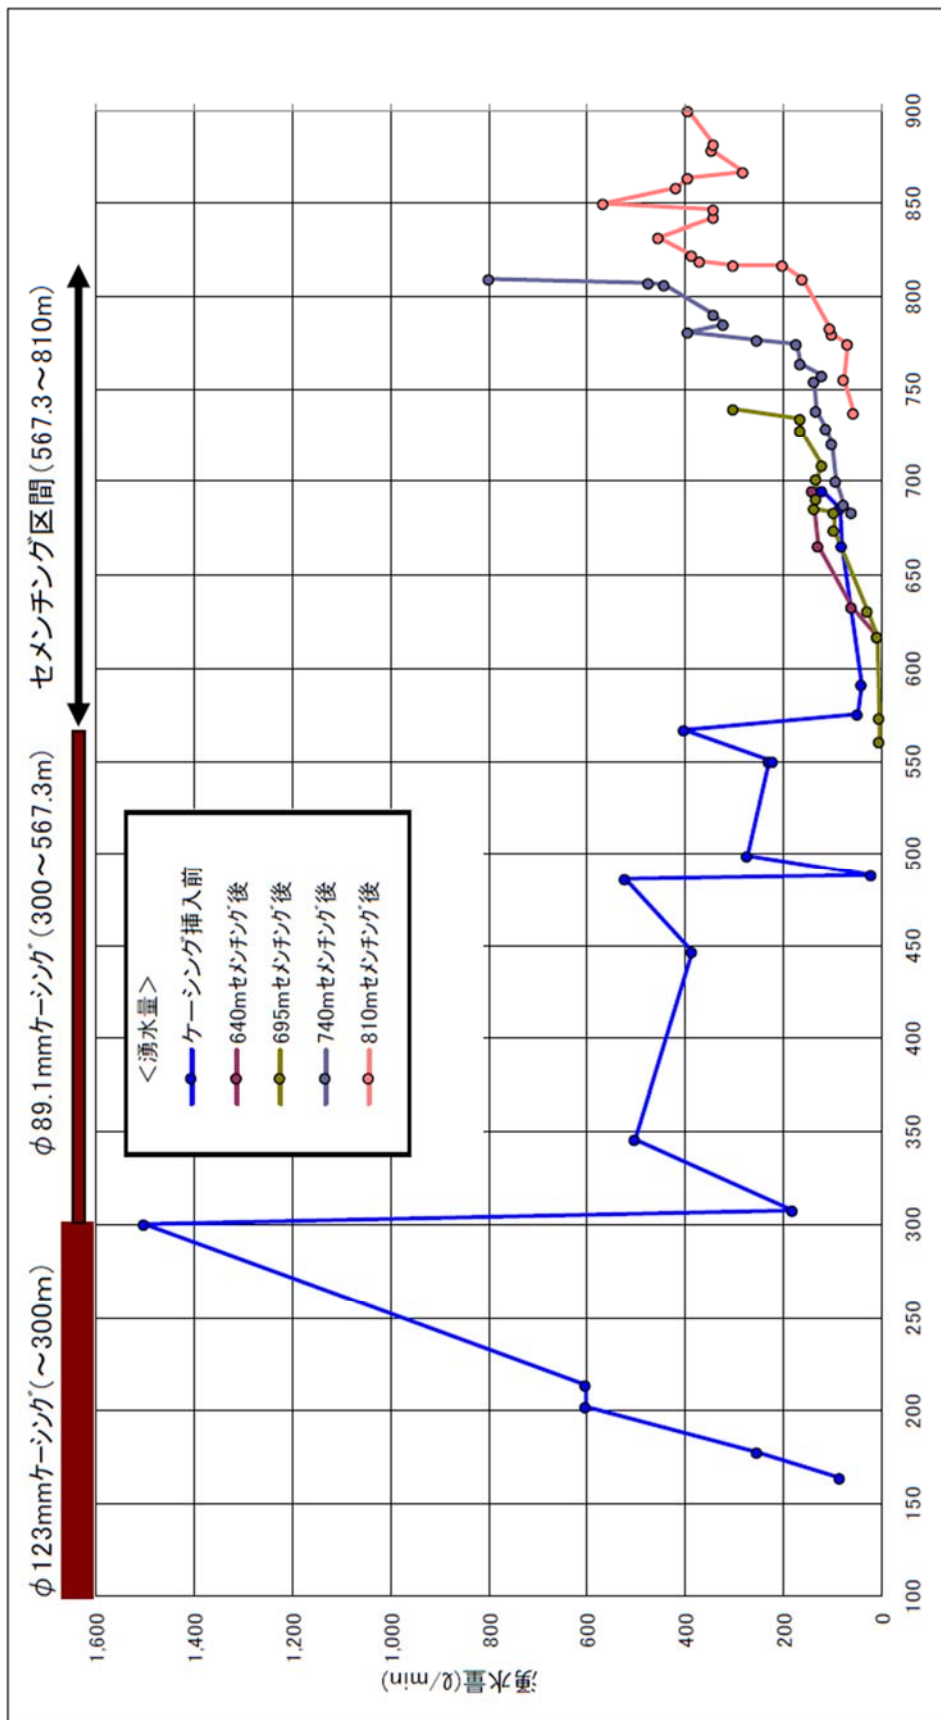
図 10-7 ポーリング時の口元湧水量

- ・調査Bのボーリング調査における口元湧水量の推移を図 10-7で示します。
深度300m付近で湧水量が急激に増加している箇所がありますが、断層部とは考えにくい場所であり、コアの状況（写真 10-3）を見ても割れ目が見られる程度です。断層部及びその周辺においては、口元湧水量は深度567m付近ボーリング孔の保護を目的としたセメンチング¹を行いながら掘削を行うことにより、概ね400L/分程度で落ち着いていると言えます。

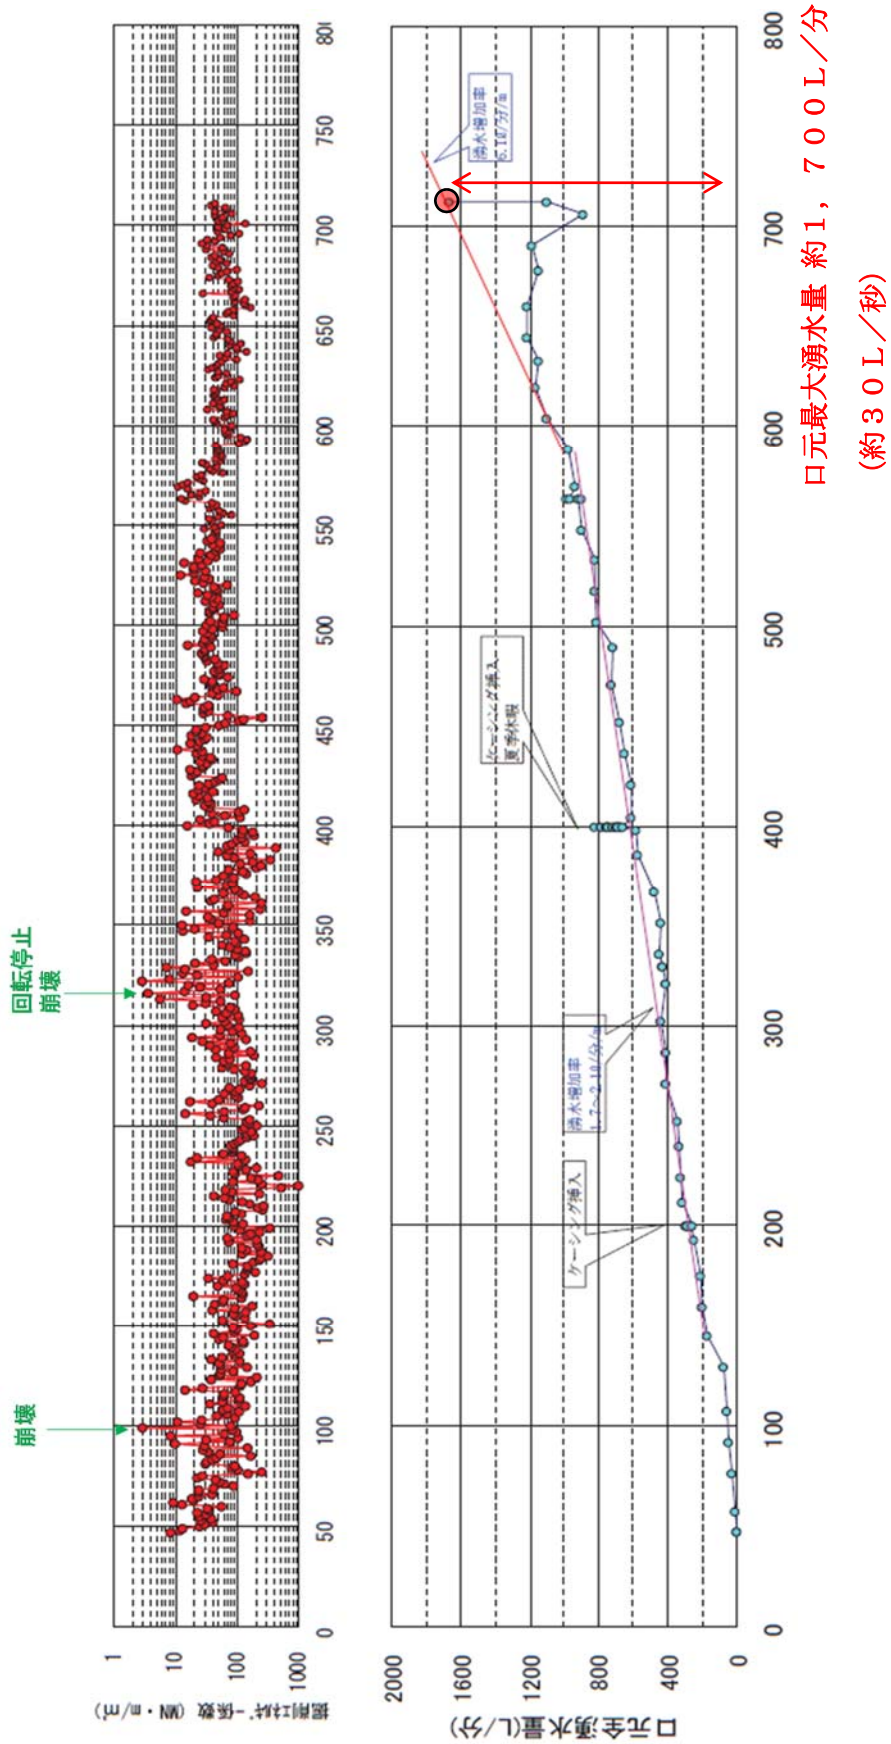
図 10-9 ボーリング調査時の掘削データ (西俣斜坑沿い)

- ・これまで、山梨県内の斜坑の坑内からのノンコアボーリングのデータとその後の斜坑の掘削実績から、ノンコアボーリング削孔時のデータによる地山の評価を積み重ねています。ノンコアボーリング削孔時の削孔岩盤の単位体積あたりの消費エネルギー（ビットの回転や推進）が少ないほど、破碎質な岩盤であると評価しています。
- ・調査Cのボーリングによる消費エネルギーの推移及び口元湧水量の推移について、図 10-9に示します。ボーリング深度600mまでは、ボーリング掘削延長に応じて口元湧水量も増加していきましたが、深度600m以降は口元湧水量が概ね約1,200L/分で推移しました。
- ・調査期間中の最大口元湧水量は、約1,700L/分を計測しました。

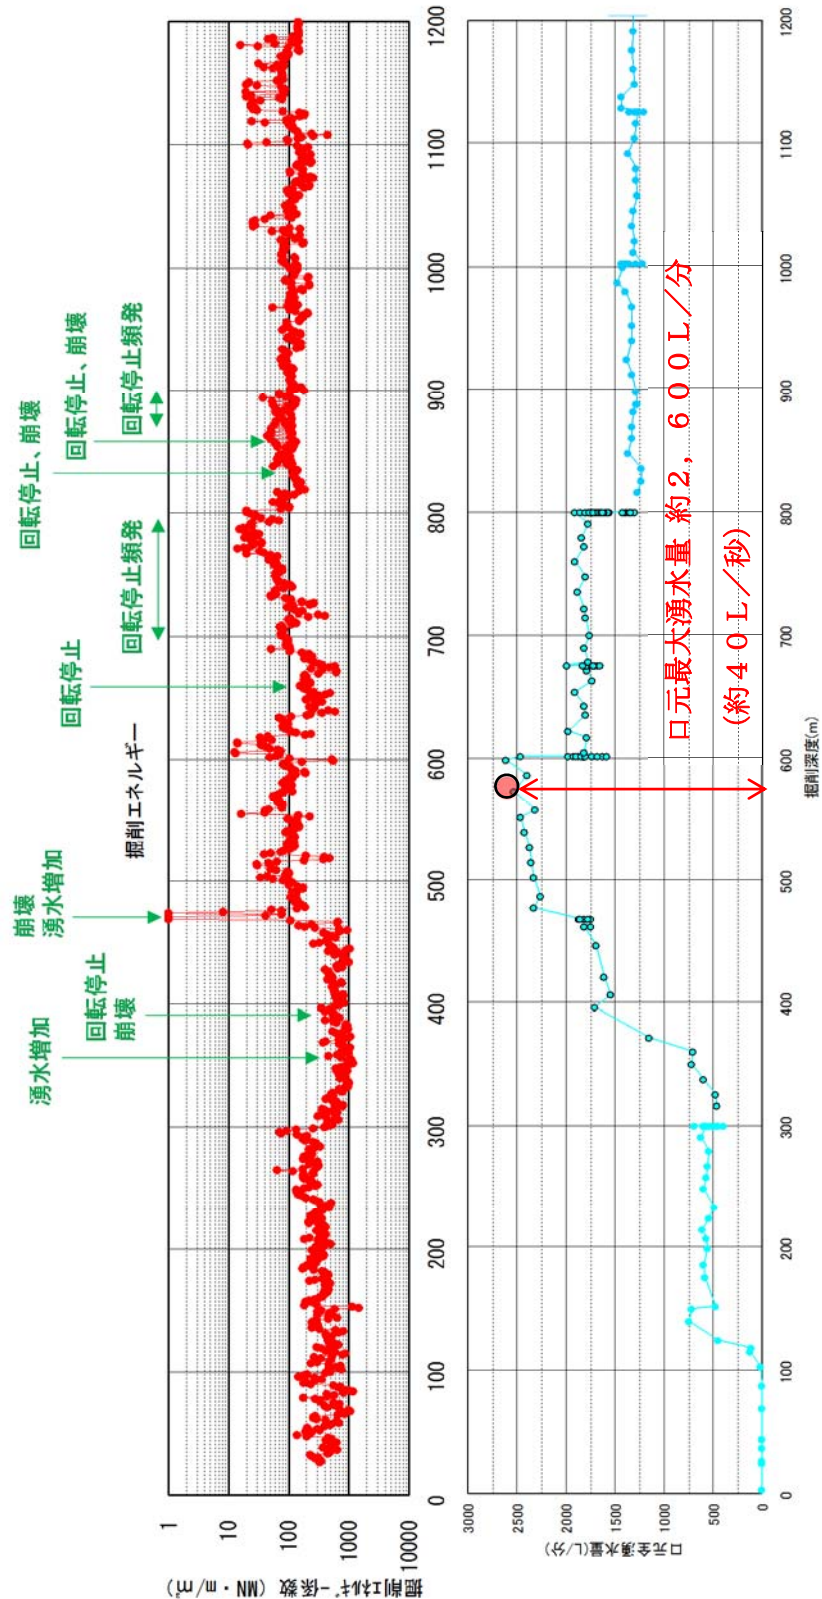
図 10-11 ボーリング調査結果（県境付近の断層帯）

- ・ノンコアボーリング削孔時のデータによる地山の評価については、調査Cと同じ指標で行っています。
- ・調査Dのボーリングによる消費エネルギーの推移、また、孔壁崩壊に伴う回転停止などの異常発生の状況について図 10-11に示します。口元湧水量の推移も併せて示しています。ボーリング深度360m以深において、口元湧水量が急激に増加し、最大口元湧水量が約2,600L/分を記録、消費エネルギーが少ない破砕質な地質や孔壁崩壊に伴う回転停止が繰り返し発生し、約800mにわたって継続しました。
- ・調査の限界により、調査区間より山梨側の地質の確認はできておりません。よって、ボーリング調査結果よりさらに山梨側へ破砕質な地質が連続している可能性は否定できないと考えております。

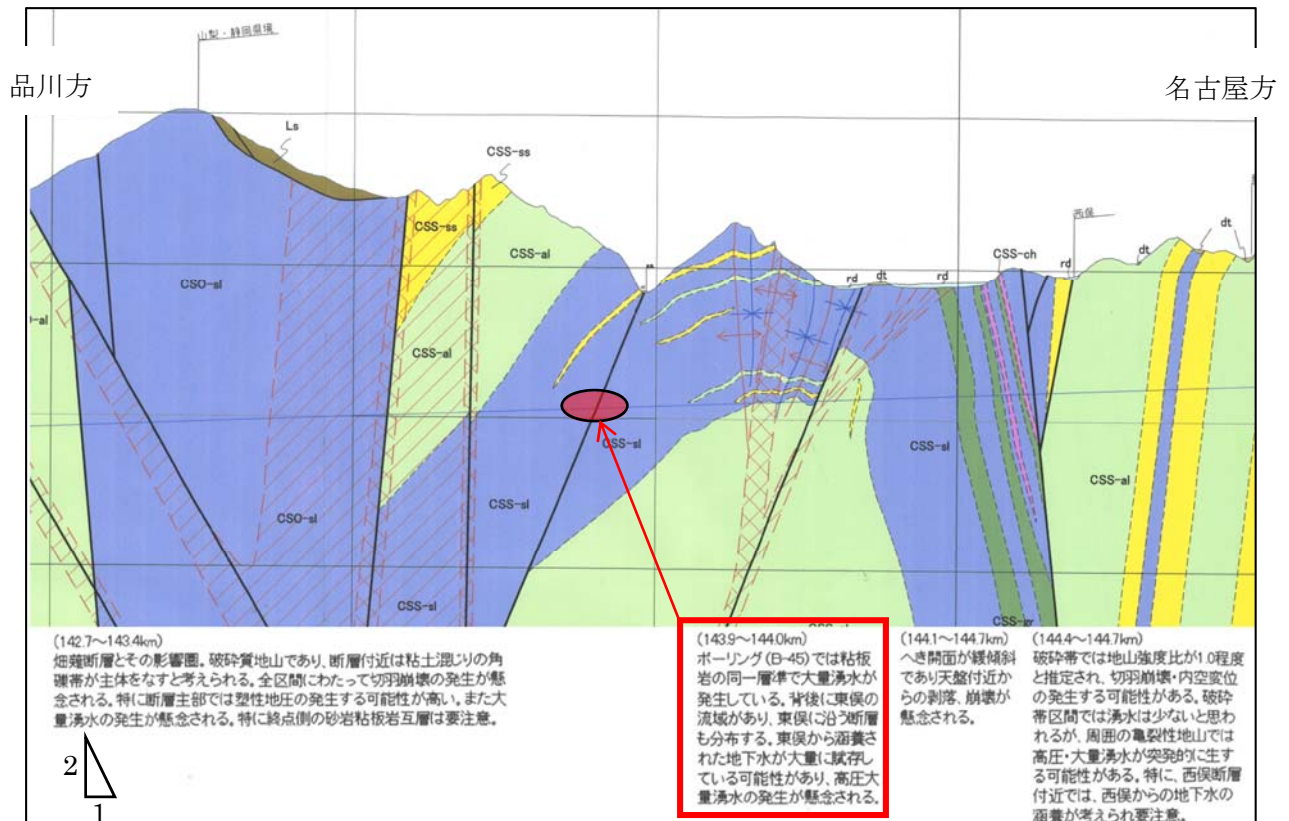
図 10-12 地質縦断図と施工上の留意点

- ・トンネルの計画にあたっては、先進坑及び本線に沿った断面で地質縦断図を作成しています。作成の際、安全にトンネルの施工を進めるという観点から、該当する地層における他の調査結果なども参考にしたうえで、可能性や程度に関わらず少しでも施工上の留意点として考えられる事柄を南アルプストンネル全般にわたって列挙し、コメントとして記載しています。
- ・先進坑と大井川（東俣）交差部について、地質縦断図と地質縦断図に付しているコメントを図 10-12に示します。図 10-6や図 10-7に示す通り、深度 600 m付近までの当該箇所と同じ地層において、湧水量が増えている箇所が確認されており、当該箇所において湧水量が増える可能性を否定できないことから、湧水に対する懸念を記載しています。
- ・しかしながら、先進坑と大井川（東俣）交差部付近の断層と考えられる箇所に関しては、調査Bの斜め下向きボーリングにおいて、約100 m付近で状況を直接確認しています。当該箇所のコアの状況は写真 10-2のとおりです（当該箇所を黄色囲みで示します）。幅3 m程度の小規模な破碎質な区間を確認しましたが、湧水量も僅少であり、特にトラブルなく掘削を進めております。
- ・以上のボーリング結果から、先進坑と大井川（東俣）交差部における大量湧水の可能性は小さいと考えておりますが、地質が急激に変化する可能性がありますので、切羽周辺からのボーリングによる前方探査を実施し、地質の脆い区間を確認した場合には薬液注入等を行い、湧水に伴うリスクを極力小さくしながら慎重に掘削します。

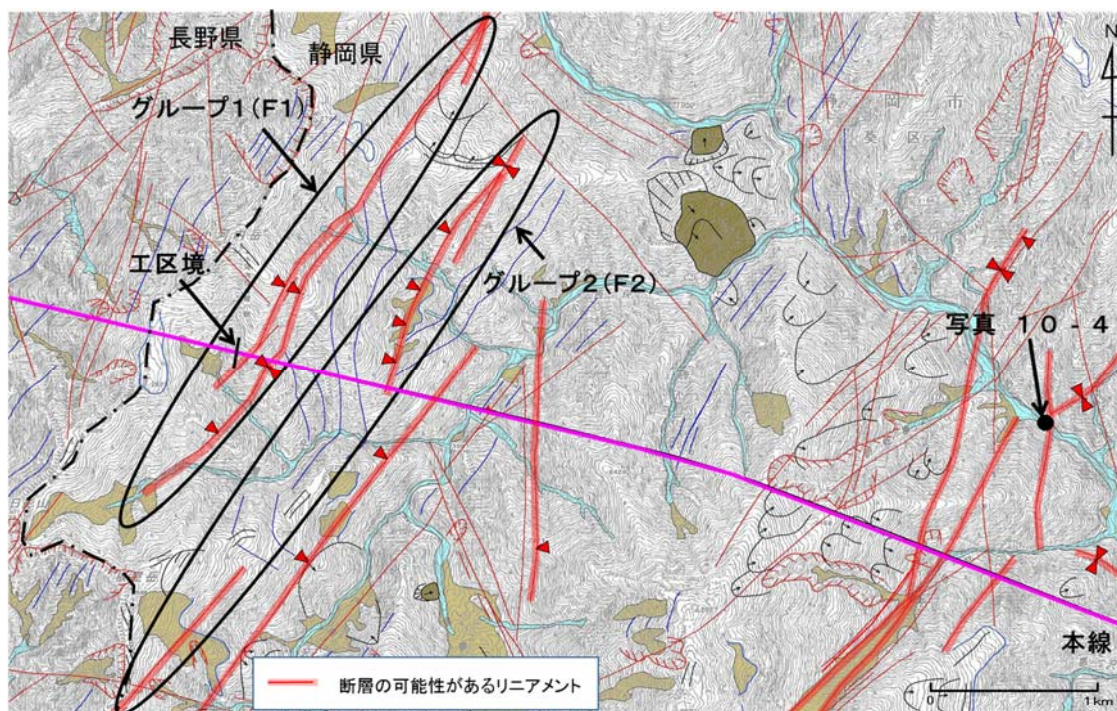
図 10-14 地形判読図

- ・空中写真で判読する限り、長野県境付近から工区境にかけては、断層で特徴的にみられる断層鞍部や遷緩点、リニアメント群は確認されませんでした。工区境の東側では、断層鞍部や遷緩点が確認できました。
- ・図 10-13 で確認したリニアメントについて、文献調査によって把握した地質構造やレーザー測量による地形データとの重なりを確認することで、断層の可能性のあるリニアメントを抽出し、図 10-14 に地形判読図として、とりまとめました。その結果、工区境の東側には、リニアメント群が2つ認められ、それぞれをグループ1、グループ2とします。
- ・グループ1については、本線の南側で断層鞍部や遷緩点が認められるリニアメントを基軸に、本線より北側へ延びるリニアメントの分布から、断層であると考えました。(F1断層とする)

グループ2については、本線の北側と南側でリニアメントが途切れて不明瞭ではあるものの、リニアメントの走行がほぼ一致していることから、連続したリニアメントであると判断し、断層であると考えました。(F2断層とする)

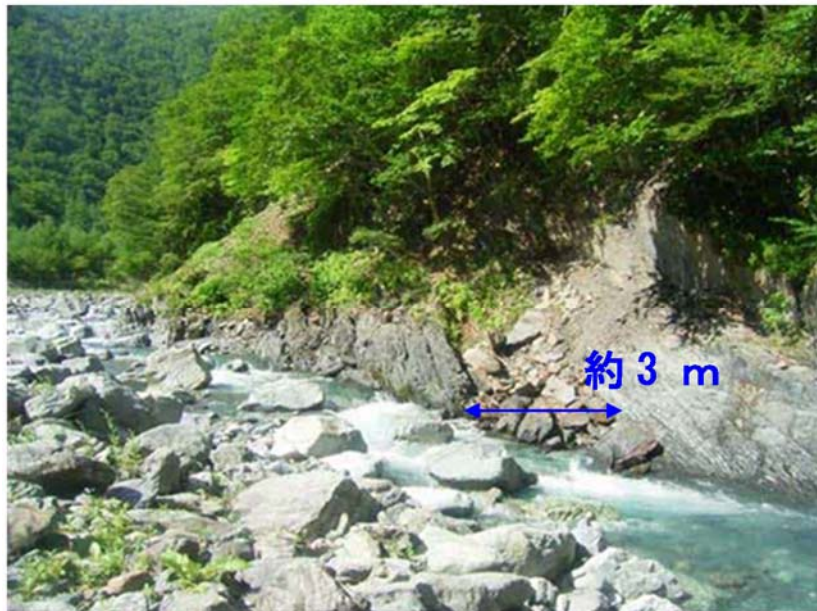
- ・続いて、本線トンネルの地表部周辺において、地表地質踏査を実施し、沢筋や尾根部を中心に、断層の可能性のあるリニアメントの確認や地形地質の状況（割れ目の状況等）確認を行いました。
 - ・地表地質踏査において、F 1 断層やF 2 断層は、現地の環境や地形条件が非常に厳しく、露頭等を直接確認することはできませんでしたが、沢筋や尾根筋で確認可能な範囲で、露頭における断層の存在や幅等を直接確認しました。
 - ・写真 10-4 は、西俣川上流の^{まさこや} 柵小屋沢付近の地表地質踏査で確認した断層の写真です。
- 柵小屋付近の断層幅は約 3 m と小規模なものです。

写真 10-4 地表地質踏査の露頭確認で観察された断層（^{まさこや} 柵小屋沢付近）

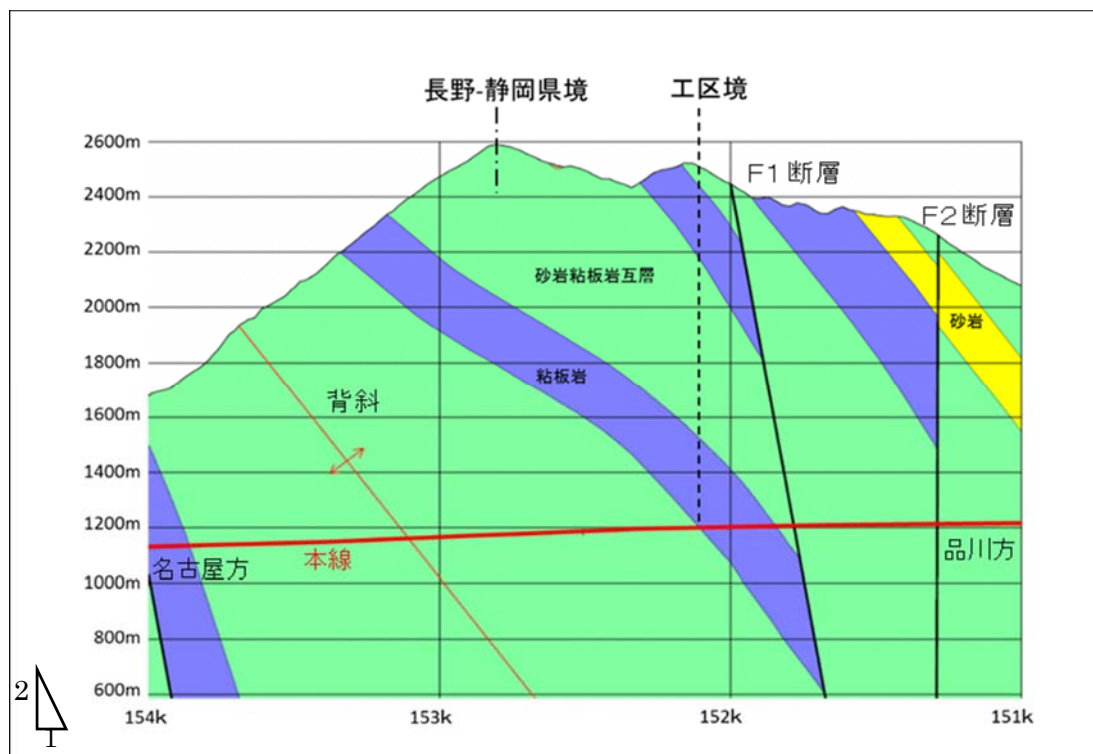
図 10-15 長野県境付近の地質縦断図

- ・工区境の東側で確認したF1及びF2断層の性状は、以下のように考えます。
 - ①レーザー測量や空中写真を用いた地形判読図において、幅を具体的に判読できるようなリニアメントではないこと。
 - ②レーザー測量や空中写真を用いた地形判読図において、柁小屋沢付近の断層と同じ規模に見え、柁小屋沢付近の断層幅は約3mと小規模であること。(写真10-4)
- ・長野県境付近から工区境にかけては、レーザー測量や空中写真を用いた地形判読図において、断層は確認されませんでした。また、ボーリング調査など詳細な調査ができる現地条件ではないため、地中深部の状況を特定することはできませんが、西俣川付近及びその上流部、さらには尾根部において実施した地表地質踏査等で確認した結果から類推すると、同様の岩盤が分布し、比較的堅硬で全体とし

ては、割れ目同士の間隔は広いと考えられますが、一部では岩盤の割れ目が発達している部分もあると考えられます。

- ・以上を踏まえ、長野県境付近のトンネル掘削において留意することとして、以下のとおり考えています。
- ・工区境までは、F 1 及びF 2 断層を含んで、静岡県側から下り勾配で掘削することになりますが、トンネル掘削に先立ち実施する高速長尺先進ボーリングで、トンネル前方の地質や断層の規模を確認し、慎重に掘削を進めます。地質が悪い箇所が見つかった場合は、コアボーリングにより地質を確認することや必要により補助工法を行い、慎重に掘削を進めます。
- ・長野 - 静岡県境から工区境までは、断層は確認されていませんが、岩盤の割れ目からの湧水が考えられ、トンネル掘削に先立ち実施する高速長尺先進ボーリングで、トンネル前方の地質や湧水状況を確認し、地質が悪い箇所が見つかった場合は、コアボーリングにより地質を確認することや必要により補助工法を行い、慎重に掘削を進めます。
