社会資本整備審議会 建築分科会 基本制度部会  
防耐火認定小委員会

防耐火認定の不適切事案の再発防止策について  
とりまとめ（案）

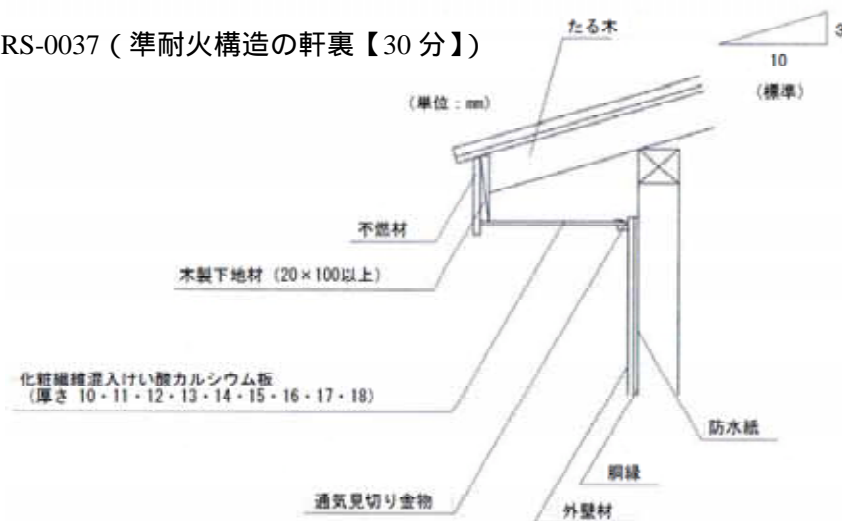
QF030RS-0037 (準耐火構造の軒裏【30分】)

ニチアス(株)が製造した繊維混入けい酸カルシウム板を使用した軒裏の準耐火性能評価試験及び間仕切壁の耐火性能評価試験において、試験結果に有利となるよう、規定よりも含水率の高い繊維混入けい酸カルシウム板等を用いた不正な試験体を使用して試験に合格し、大臣認定を受けていた構造方法が20件あったことが判明した旨、平成19年10月に同社から国土交通省に報告があり、10月30日から11月19日までの間に、国土交通省ではこれらの構造方法について、当該大臣認定を取り消した（参考資料1）。

軒裏については、屋根の裏側部分の含水率を高くする等の操作を加えることにより、軒裏空間の温度上昇を遅延させ、標準板の温度上昇を抑えるようにしていた。

図 1 : 不正受験に係る大臣認定仕様の代表例

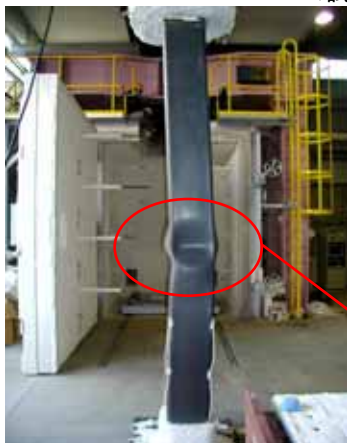
試験終了後の試験体の状況  
(局部座屈が生じ不合格となった例)

鋼材部の温度上昇による局部座屈

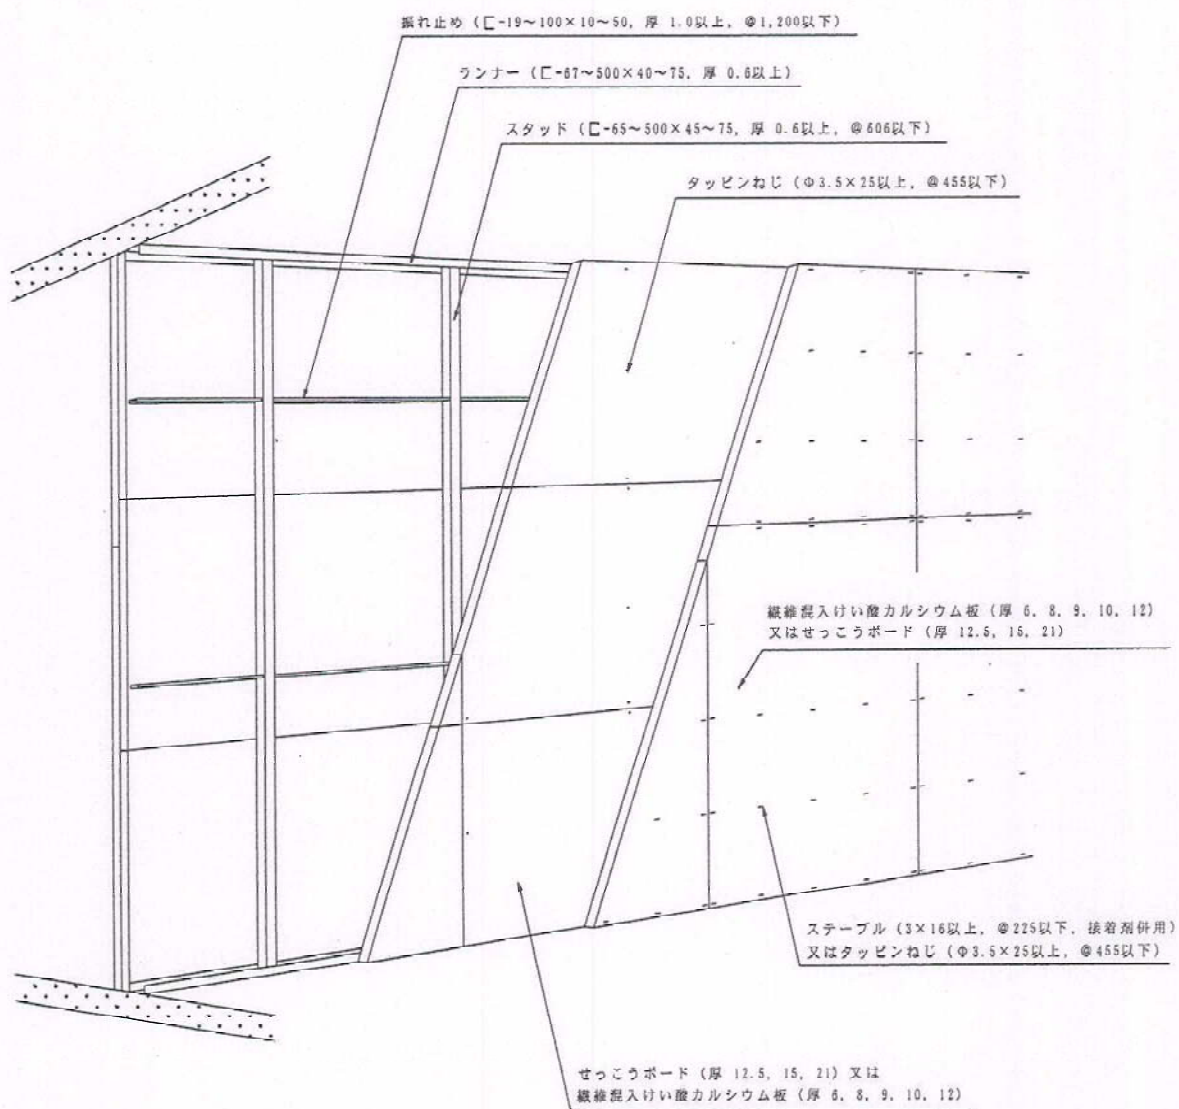
【参考資料：FP060NP-0021 の構造説明図】

企業名	構造方法の名称	種別	認定番号	認定日	実績
(株)エーアンドエーマテリアル	両面繊維混入けい酸カルシウム板・せっこうボード張／軽量鉄骨下地間仕切壁	耐火構造(60分)の間仕切壁(非耐力壁)	FP060NP-0021	H14.1.21	約165棟(工場、店舗等) ※実績調査中
中越アドバンス(株)	繊維混入けい酸カルシウム板張／木製下地軒裏	準耐火構造(45分)の軒裏	QF045RS-0027	H14.8.22	約140棟(戸建住宅) ※実績調査中

- ・原因究明を行い、再発防止策を検討し国土交通省に報告するよう指示。
- ・当該大臣認定を使用している建築物の特定及び当該建築物について建築基準法の基準への適合性の確認を行い、不適合のものについて改修等の必要な対策を講じることを指示。
- ・当該企業が保有する他の大臣認定について、あらためて法適合性の確認を行うよう指示。
- ・相談窓口を設置し、適切に対応するよう指示。
