「利根川水系及び荒川水系における水資源開発基本計画」 変更事業の概要【参考資料】

国土審議会 水資源開発分科会 利根川・荒川部会

平成26年7月4日

【参考1-1】群馬用水緊急改築事業の緊急性について

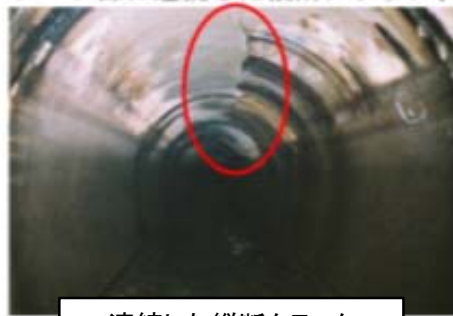
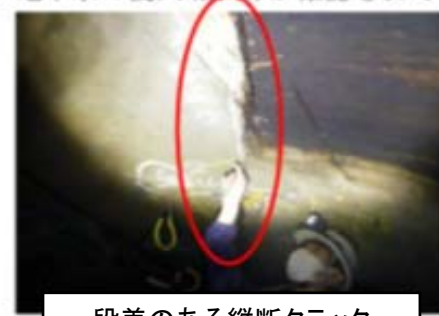
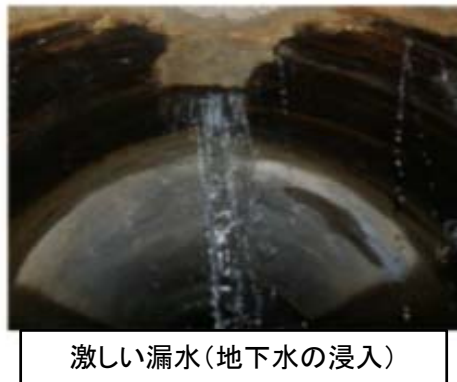
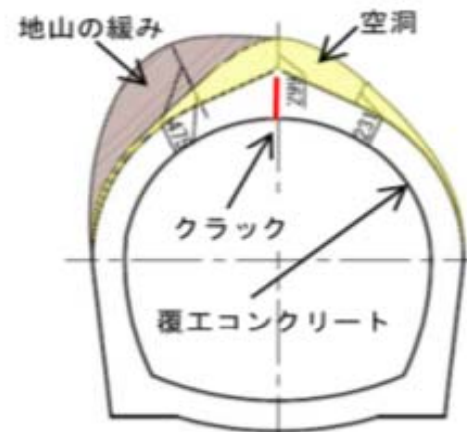
有馬トンネルの老朽化状況

○水資源機構では平成20年度から全水路施設のストックマネジメントを行うこととし、群馬用水施設では施設機能診断調査を平成20年度から開始した。平成23年度まで実施し、調査の結果、有馬トンネルは建設後45年経過しており、老朽化によるトンネル覆工コンクリートのアーチ部のひび割れ、漏水、覆工背面に空洞を確認した。

○詳細調査において、トンネル周辺の地盤は、地下水の影響で風化し易いこと、周辺地下水が存在していることが確認された。(土圧により変状進行の可能性もあり、突発的な崩落も懸念される。)

アーチ部に連続した縦断クラック、激しい地下水の浸入(漏水)が確認されている。

ひび割れや漏水が顕著な区間等について、トンネル補強を目的とした老朽化対策を実施するため、併設水路を設置し通水を確保する計画である。

ひび割れが顕著な区間	漏水が顕著な区間	その他の区間
ひび割れの原因である土圧に対抗するための補強等を行う。	背面空洞の充填や、止水工、排水ボーリング工等を行う。	背面空洞の充填を行う。
<p>トンネル補強のイメージ図</p>	<p>トンネル補強のイメージ図</p>	<p>トンネル補強のイメージ図</p>

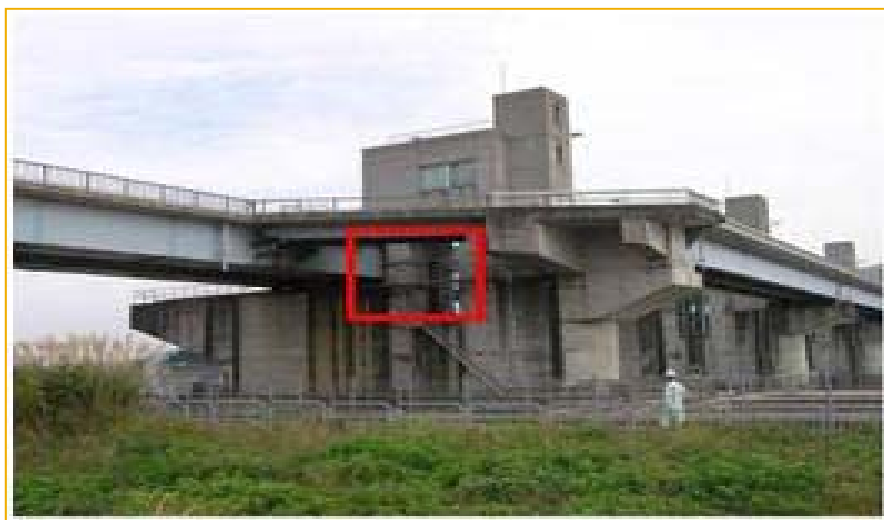
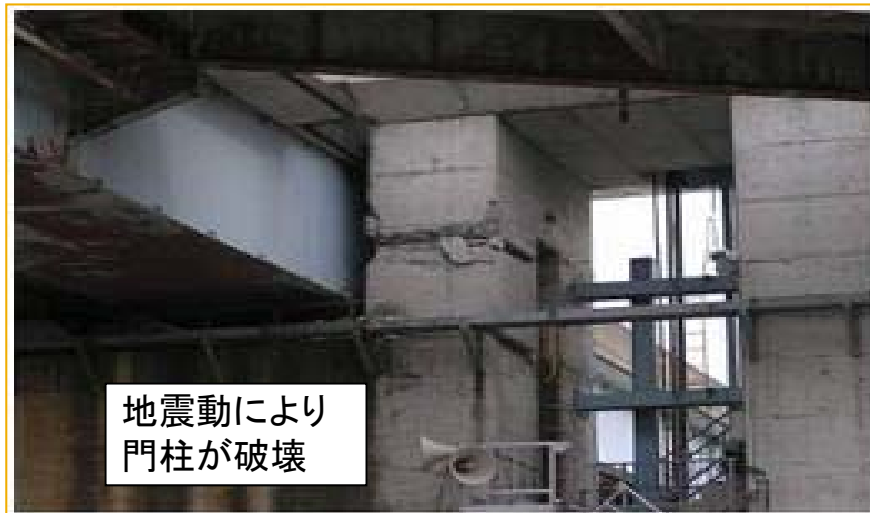
○門柱の被災事例(新潟県中越地震(H16.10.23・震度7))

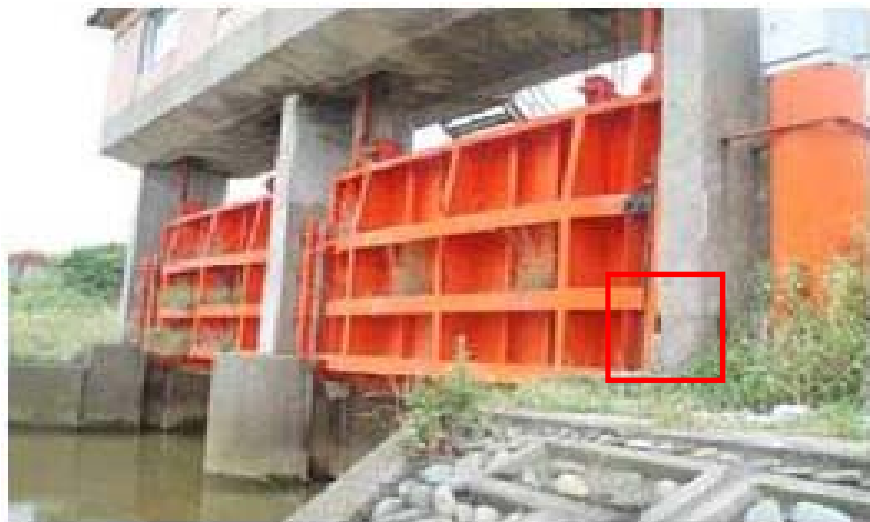
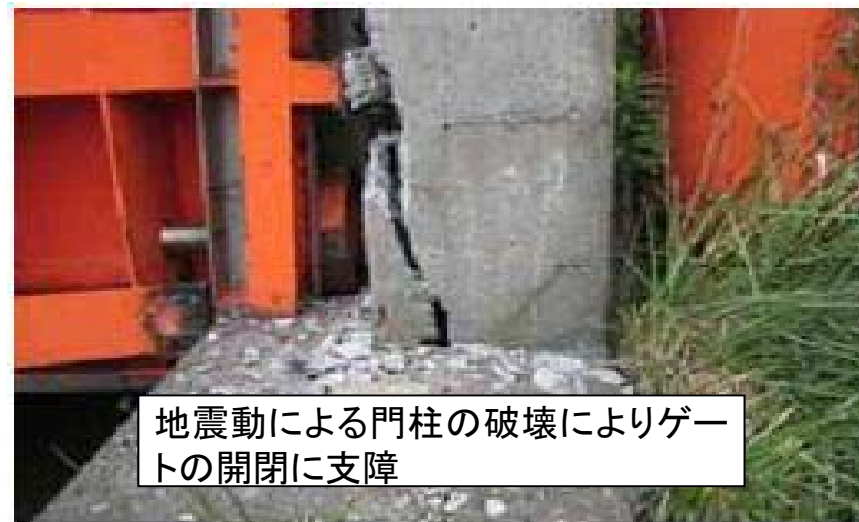
○水門・ゲートの被災事例(新潟県中越沖地震(H19.7.16・震度6強))

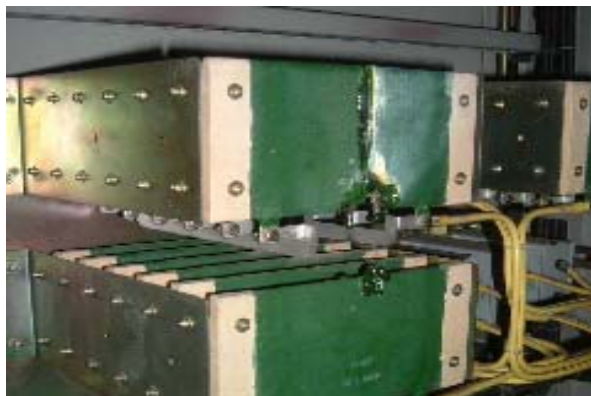
○房総導水路は、施設設置後35年以上が経過している。これまで、定期的な保守点検、分解整備等を行ってきたが、経年劣化に伴う不具合が多発してきている。電気設備は、交換部品が既に製造中止になり入手不可能で、代替部品で対応する場合にも改造が伴うため、緊急の対応ができない状況にあり、ポンプ等の機械設備も壊食等が進み、保守・整備による延命化の限界を迎えている。

劣化により発熱溶解したホーロー製抵抗器

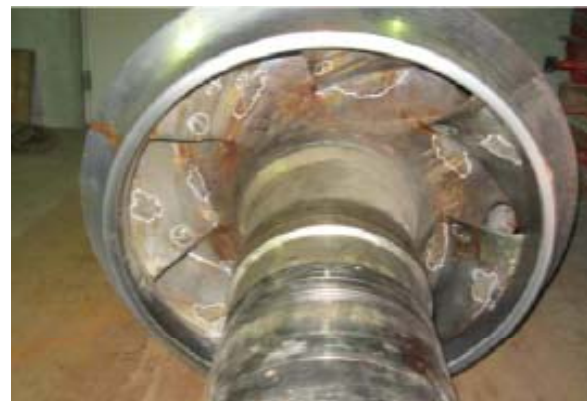
ポンプ羽根車の壊食

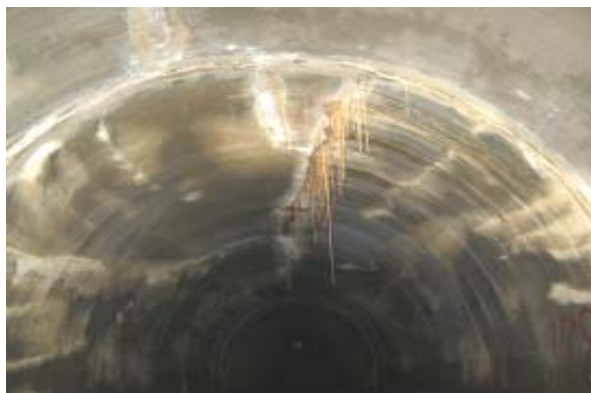
○土木施設についても、トンネル天頂部の空洞化やクラックの発生、コンクリートの中酸化等により、崩壊の危険性を呈している。

トンネル覆工コンクリートの縦断クラック

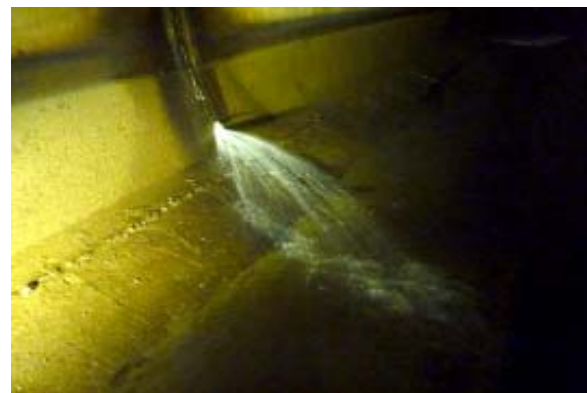
トンネル打ち継ぎ目側壁からの湧水

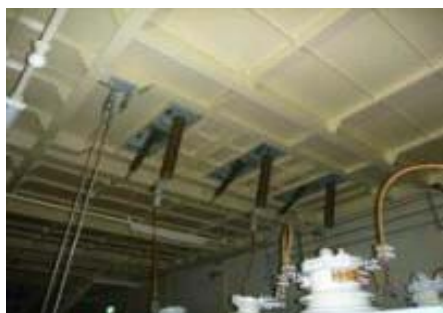
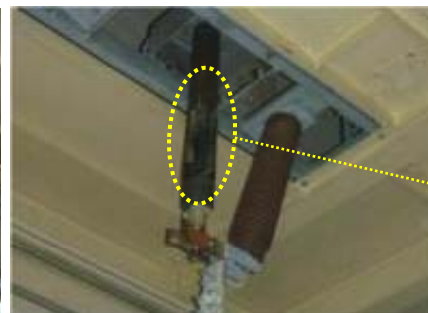
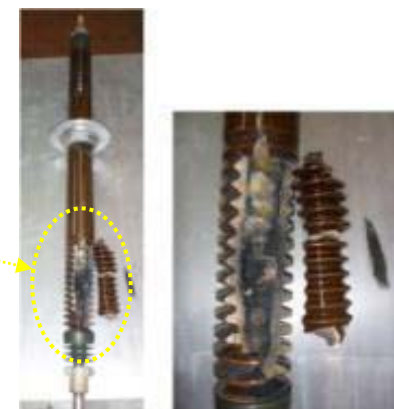
特別高圧電力を受電中に断路器(主変圧器2号)が焼損し、機場全体が停電となり、ポンプ運転も停止した。

焼損した断路器は製造が中止されており、代替品が無いため、断路器なしで直結した状態で電力を受電していることから、点検、整備の際の電力遮断等に支障が生じている。

大網特別高圧受変電設備の断路器破損

※原因は部材の劣化と考えられる

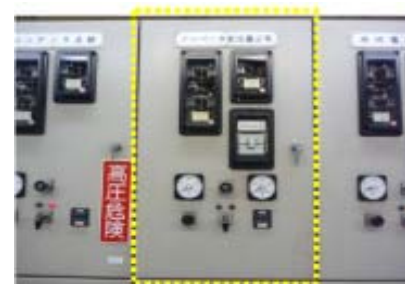
インバータ変圧器2号盤

3台あるポンプは、2台の速度制御装置(インバータ変圧器)で制御しており、ポンプを起動した際、速度制御装置(インバータ変圧器)の2号盤の真空遮断機から発煙したことから、ポンプの運転を停止した。

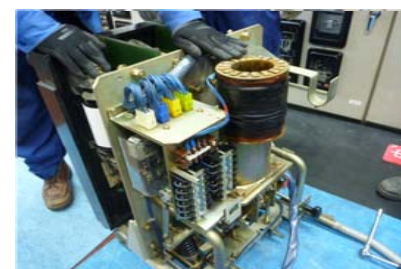
励磁コイル焼損

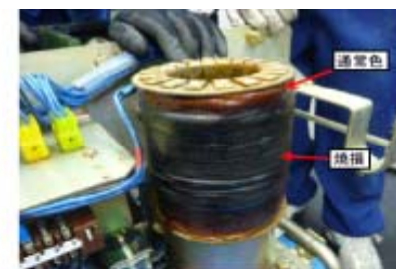
励磁コイル焼損(拡大)

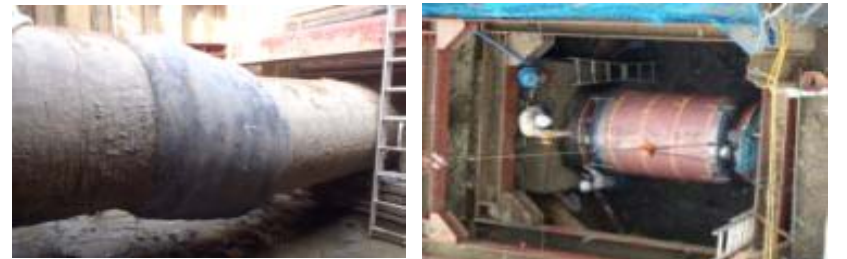
可とう管の変位及び取替状況(成田用水H24.11.30)

既設伸縮可とう管を想定される変位量に対応可能な伸縮可とう管へ取り替えることで漏水・断水の発生を防止する。

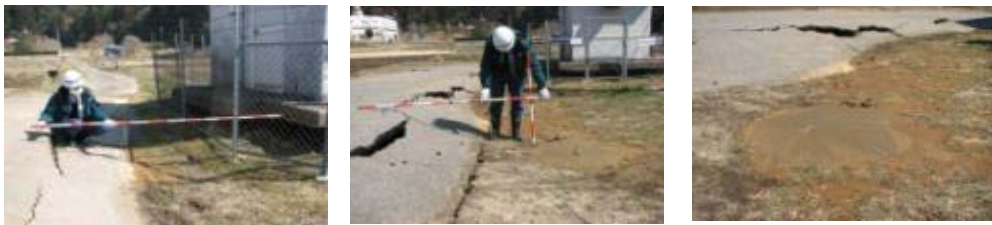
サイホン上部の沈下状況

液状化による噴砂状況
