# 「木曽川水系における水資源開発基本計画」 変更事業の概要

平成27年6月

国土交通省 水管理・国土保全局 水資源部

## 5. 木曽川右岸緊急改築事業の検討経緯 ～ PC管～

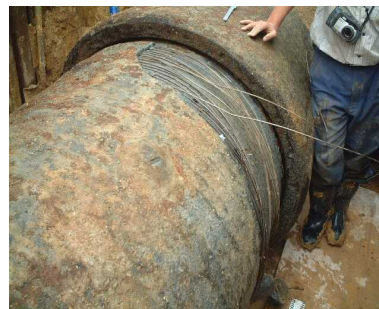
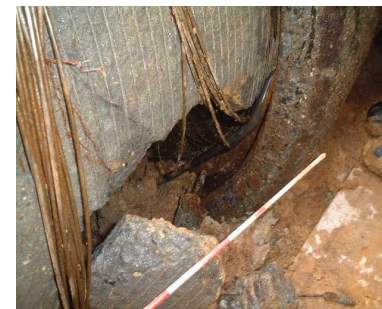
継ぎ手部からの漏水に加え、**管本体の劣化による管体破裂**が発生。

- 24箇所においてパイプライン（PC管）の**試掘調査（機能診断）**を実施。
  - ・カバーコートかぶり厚計測
  - ・中性化深さ計測 ・PC鋼線の状況確認
  - ・現場環境の確認（地下水質分析、土壌分析）
- 調査の結果、**カバーコートかぶり厚の薄肉化**や**PC鋼線の破断**等、劣化状態を確認。

老朽化したPC管の破損状況(左:カバーコートモルタルの剥離・PC鋼線の破断、右:管体破裂状況)

- 管継ぎ手部の機能低下(不等沈下・ゴム輪の劣化) ⇒ 漏水の発生 ⇒ 水流によるカバーコートモルタルの洗掘・劣化
- 地下水中の侵食性成分によるカバーコートモルタルの侵食・中性化 ⇒ PC鋼線の発錆・破断 ⇒ 管体の劣化

- ライフサイクルコストの検討を踏まえて、機能保全対策を策定。今回事業の対象範囲を決定。
- 管体の劣化が生じている区間（S-2）及び管体強度の低下が生じている区間（S-1）は、速やかにPC管を更新する。

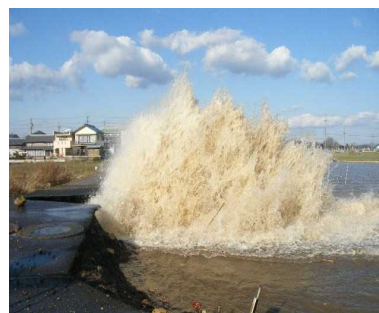
管体破裂による出水被害

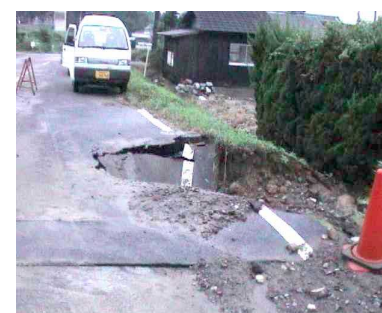
出水被害(道路陥没)

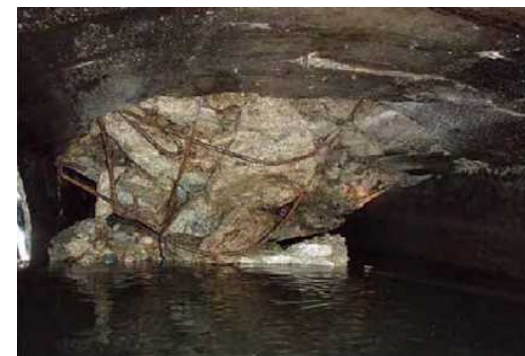
平成18年8月25日に広島県において、水道用水供給事業者の送水施設（隧道）の**覆工コンクリート背面の空洞拡大による崩落事故が発生、長期間にわたり断水した事例がある。**

【参考】広島県水道崩落現場（上流側）

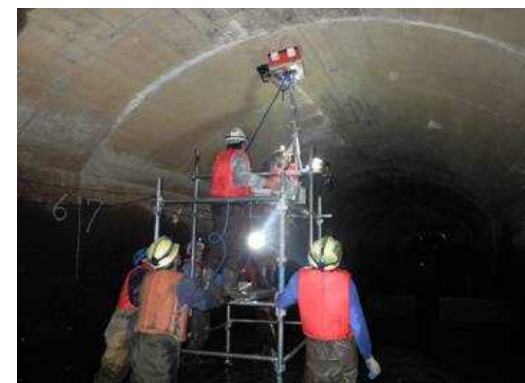
レーダー法調査状況

- 通水量が減る非かんがい期に、調査可能な区間（4.0km）で現地調査（定量調査）を実施。
  - コンクリートの機能診断
    - ・ひび割れ等調査（ひび割れ、浮き・剥離、目地・構造体の変状等）
    - ・強度調査（部材の圧縮強度確認）
  - 空洞調査
    - ・電磁波による覆工背面空洞の確認
- 調査の結果、覆工コンクリートは、多少のひび割れが見られるものの、**変形やコンクリート強度の低下等による性能低下は見られない。**
- しかし、トンネルの覆工コンクリート背面には**最大58cmの空洞が存在**することを確認。

- 現時点で、**覆工コンクリートに顕著な劣化は認められず健全な状態**と評価。
- しかし、覆工コンクリートの背面には、**全線にわたり背面空洞が存在**することも推定される。仮に、地山のゆるみ・背面空洞の拡大が進行した場合には、**岩盤崩落等による覆工コンクリートの崩落も想定**される。

- 覆工背面の空洞について、突発的な岩盤崩壊等による覆工コンクリートの崩壊を事前に防止するため、**裏込材の注入**（裏込材の注入によりコンクリート覆工と地山を密着させて地山のゆるみを防止）を実施。
