## (1)調査検討事項

### ②地方公共団体へのアンケート調査 定期点検結果の分析、点検支援技術の開発の動向

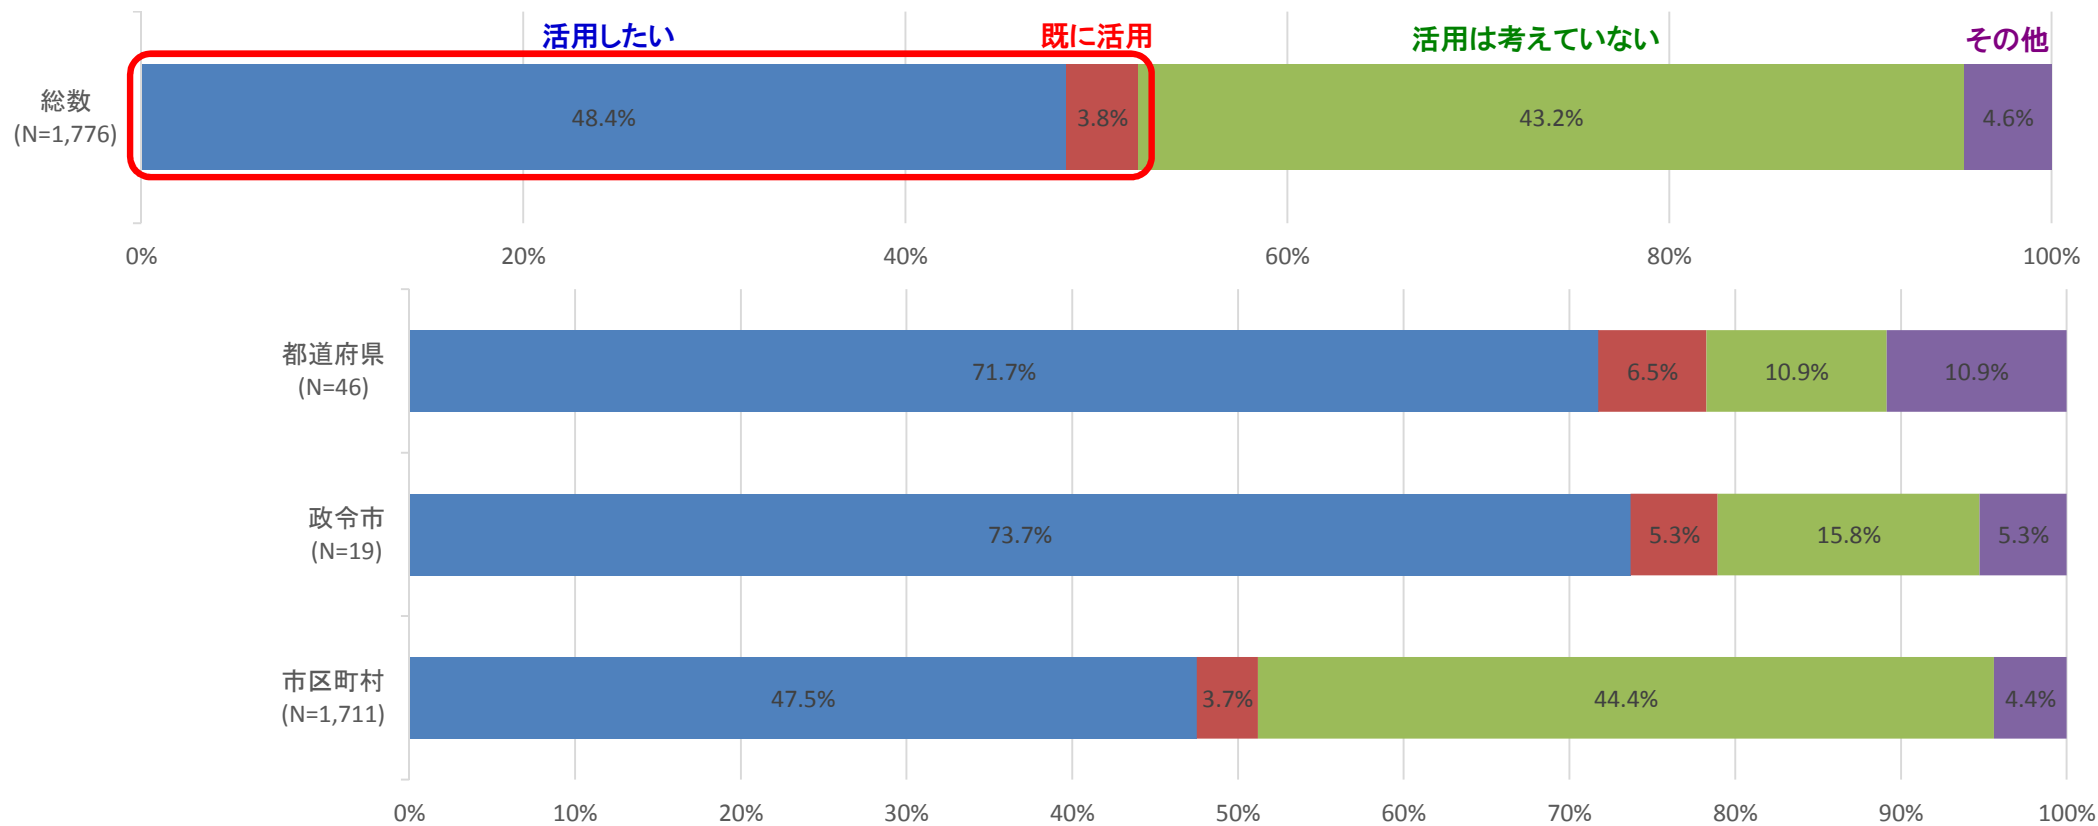
■ 定期点検の支援を目的に活用したい。 ■ 既に定期点検の支援を目的に活用している。 ■ 点検支援技術の活用は考えていない。 ■ その他

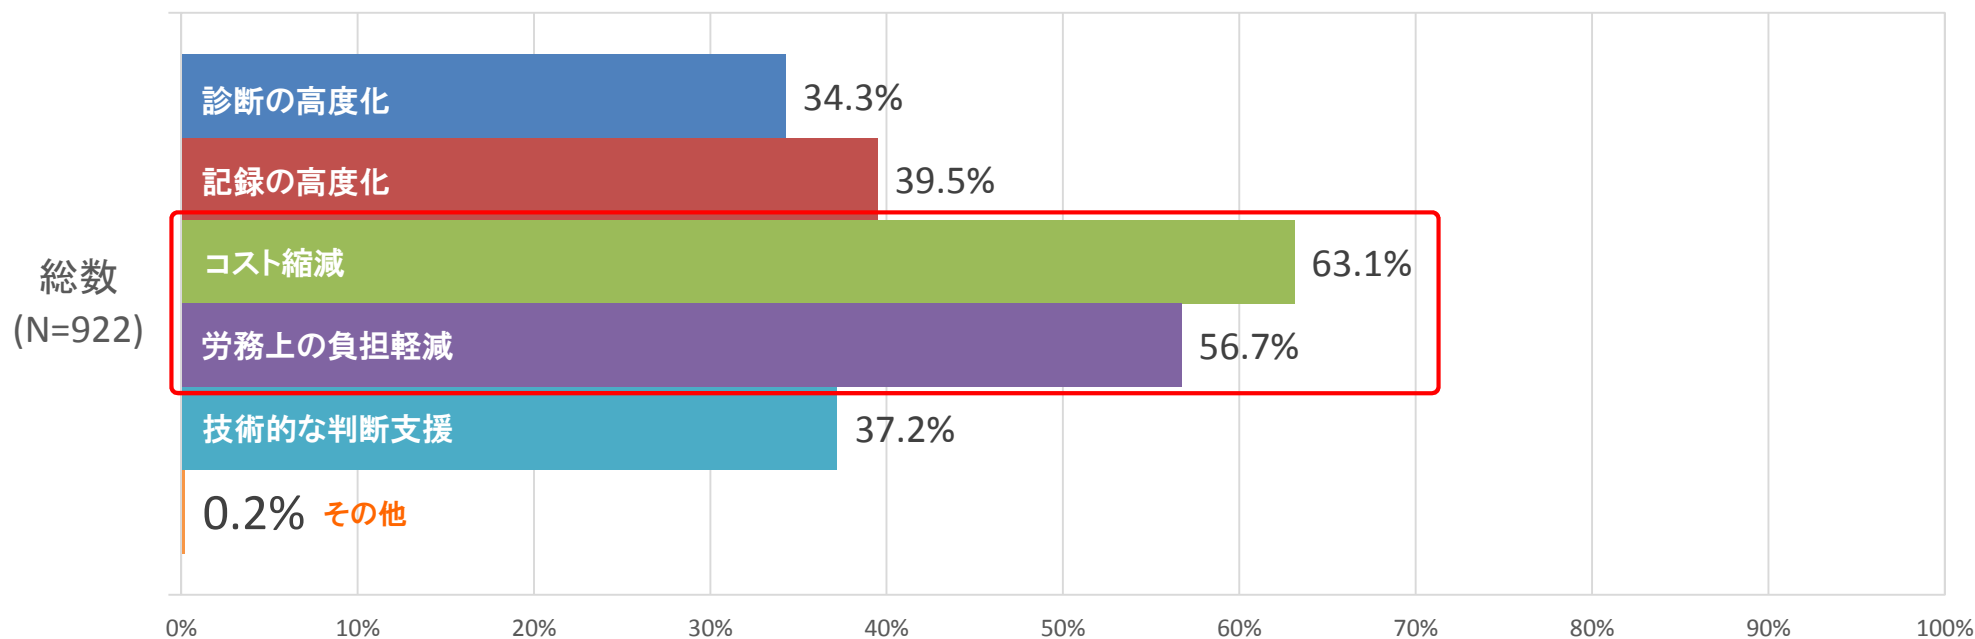
- 技術者が行う健全性の診断の高度化を図りたい。
- 損傷状況をデジタルデータで記録するなど、記録の高度化を図りたい。
- 作業の効率化・省人化により定期点検を実施するコストの縮減を期待する。
- 作業の効率化・省人化により職員の労務上の負担軽減を期待する。
- 職員の技術的な判断の支援となることを期待する。
- その他

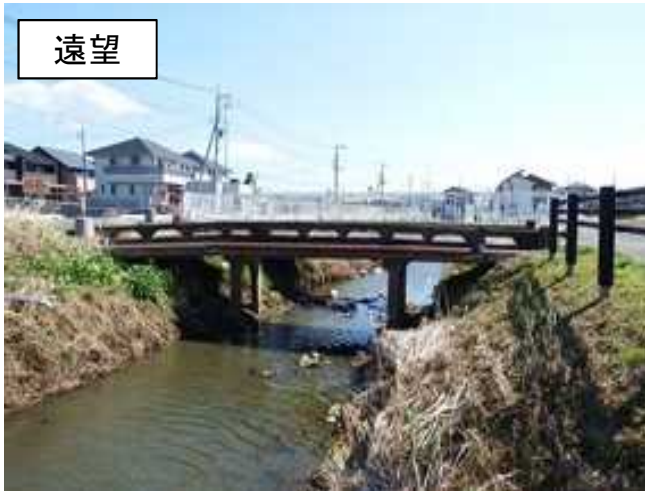
## 近接目視により確認された鋼橋の桁端部の断面欠損

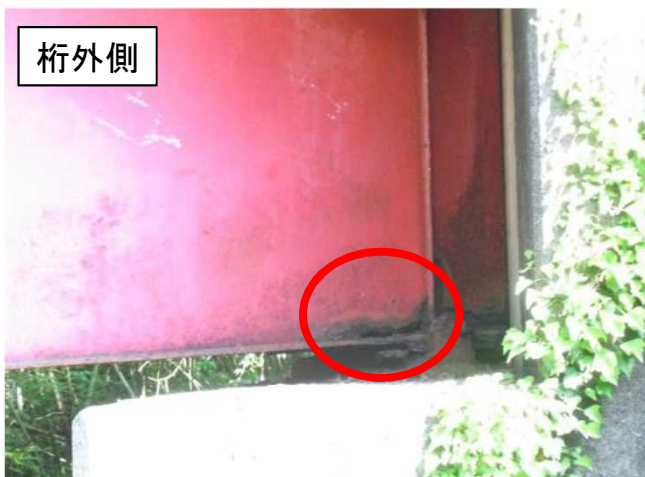
桁外側からの近接目視の状況  
(変状の確認は困難)

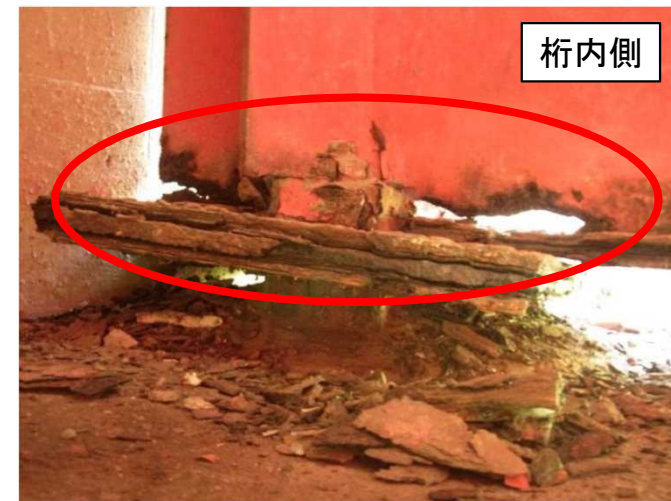
桁内側からの近接目視により断面欠損を確認

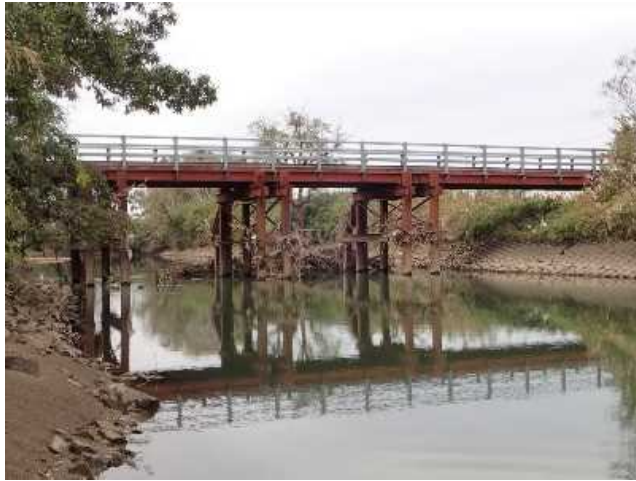
## 近接目視により確認されたH鋼杭の断面欠損

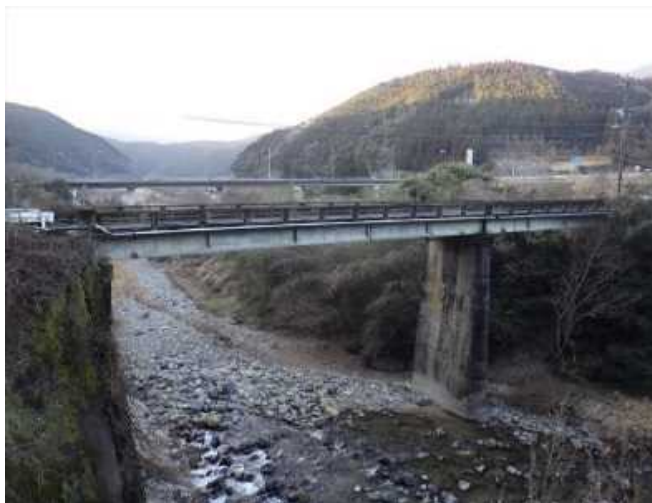
## 近接目視により確認された基礎の洗掘

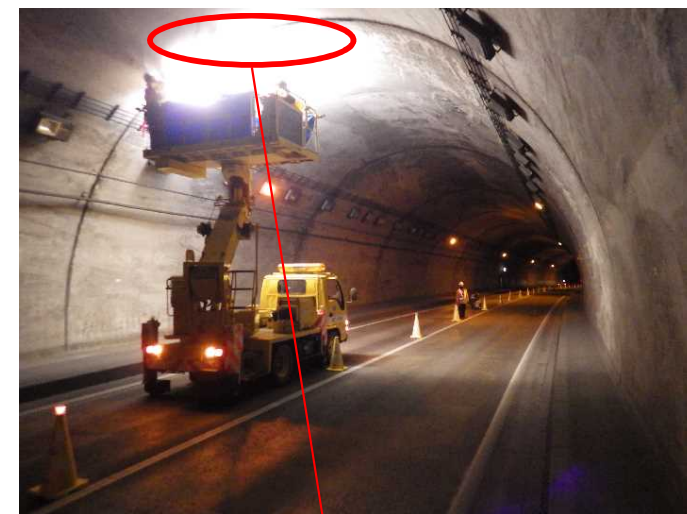
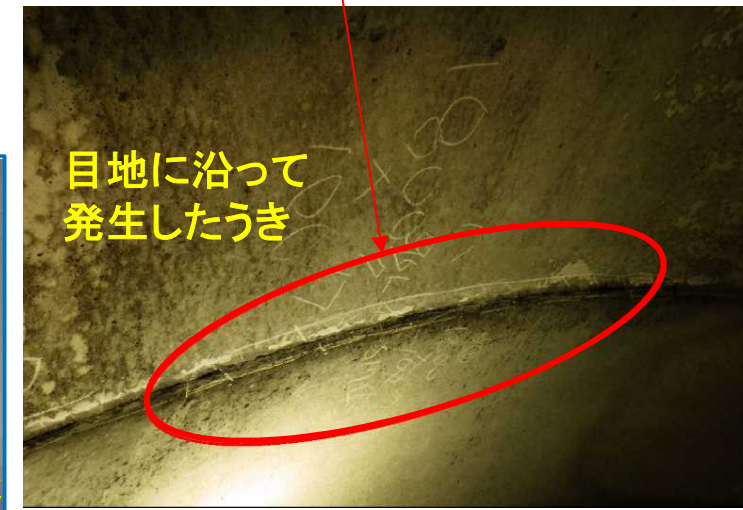
## 高所作業車による近接目視により確認された主梁端部の破断

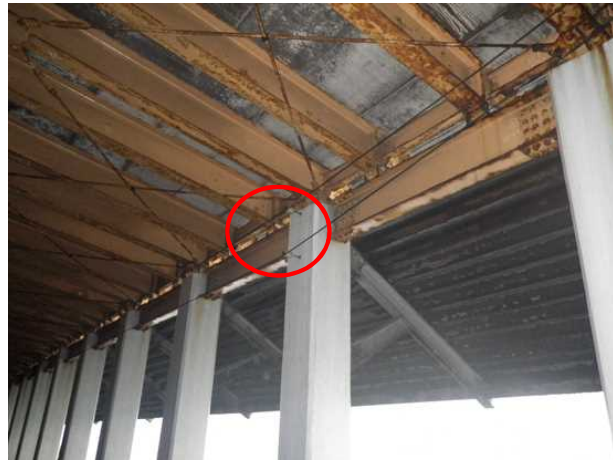
路上からの目視状況(変状箇所の確認は困難)

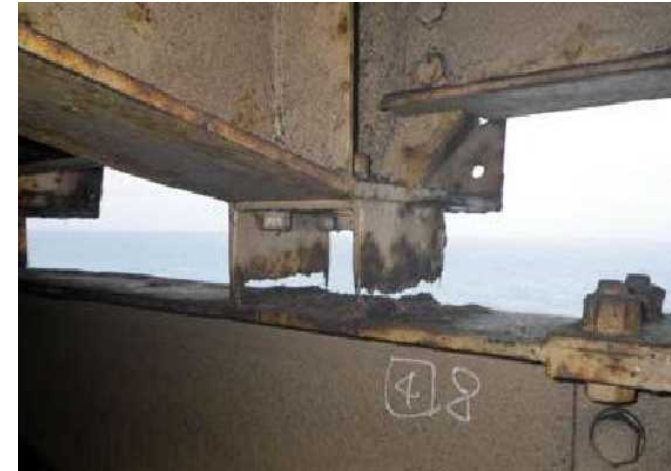
高所作業車による近接目視により破断を確認

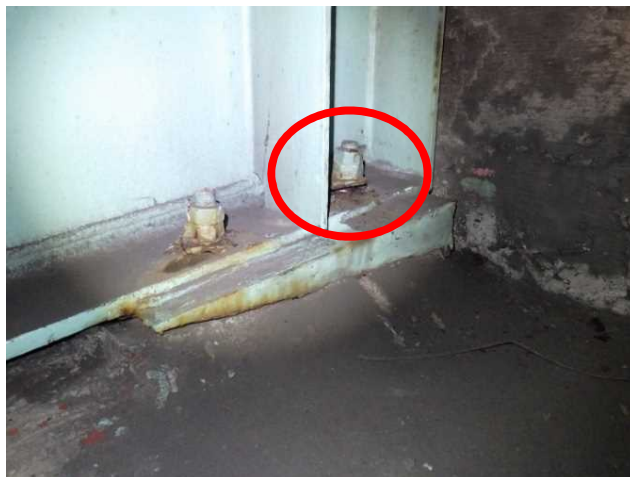
## 打音、触診により確認されたアンカーボルト定着不良

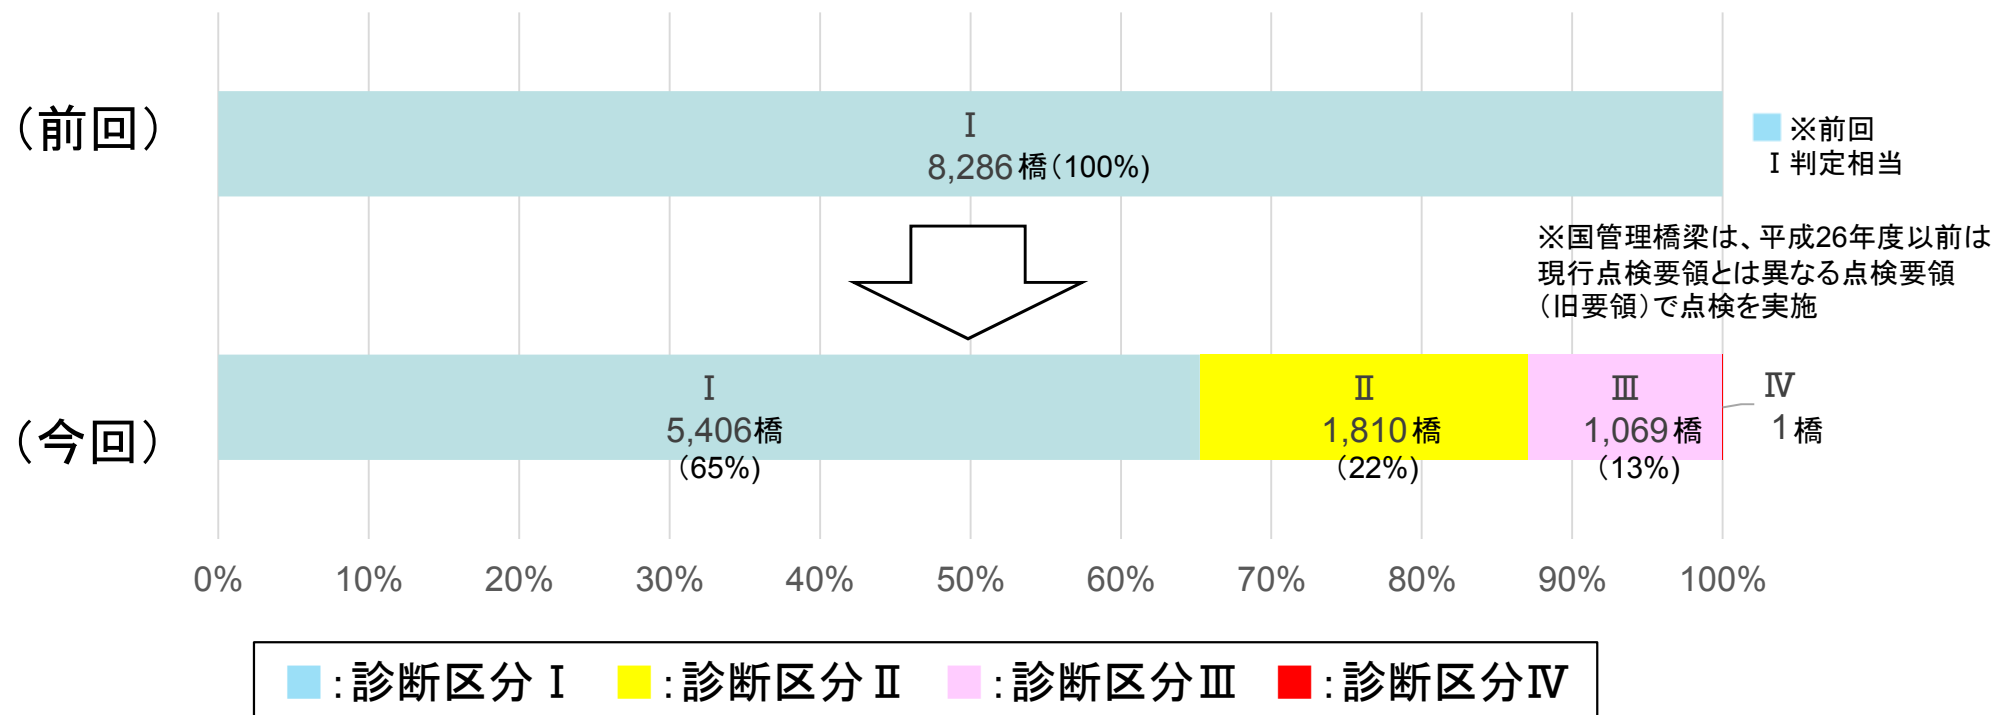
○前回点検(I判定相当)から変状が進展した事例

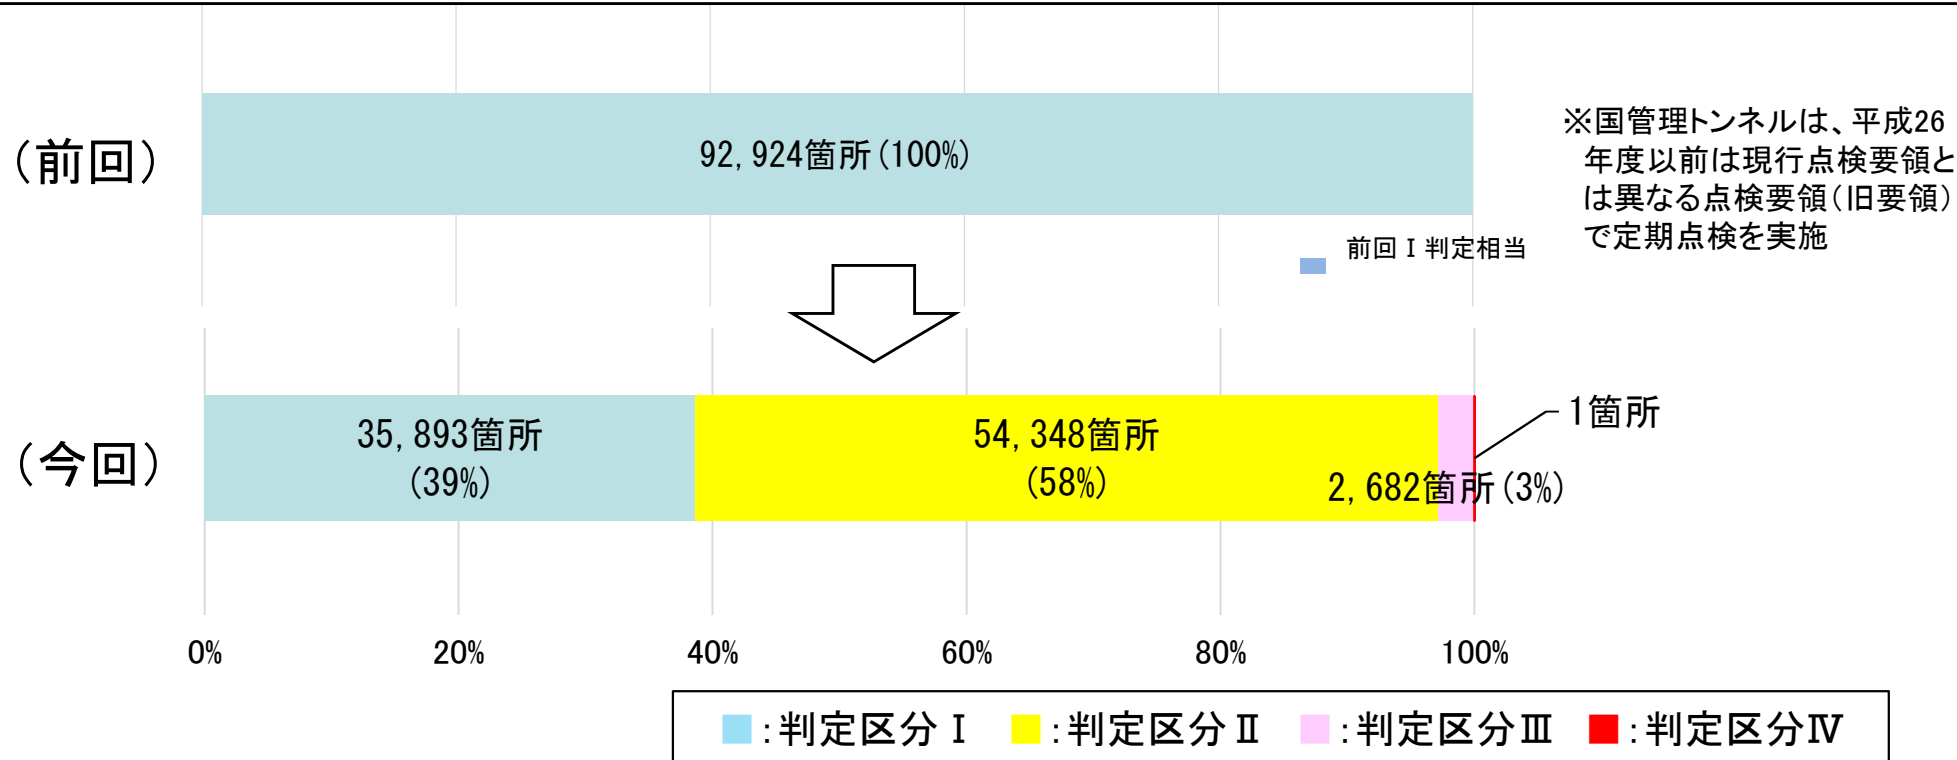
## ○前回点検 (I 判定相当) から変状が進展した事例

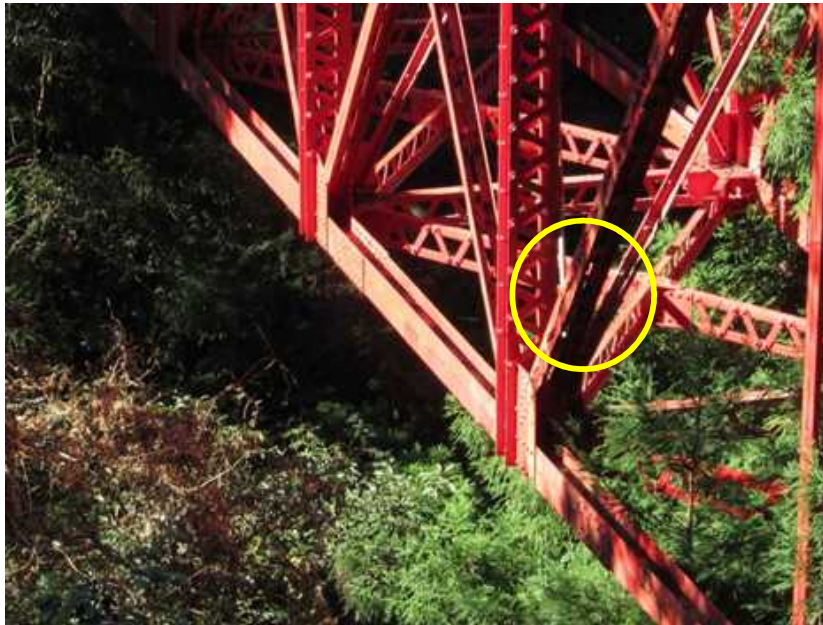
平成28年(点検から7か月後)  
斜材4ヶ所の破断を発見

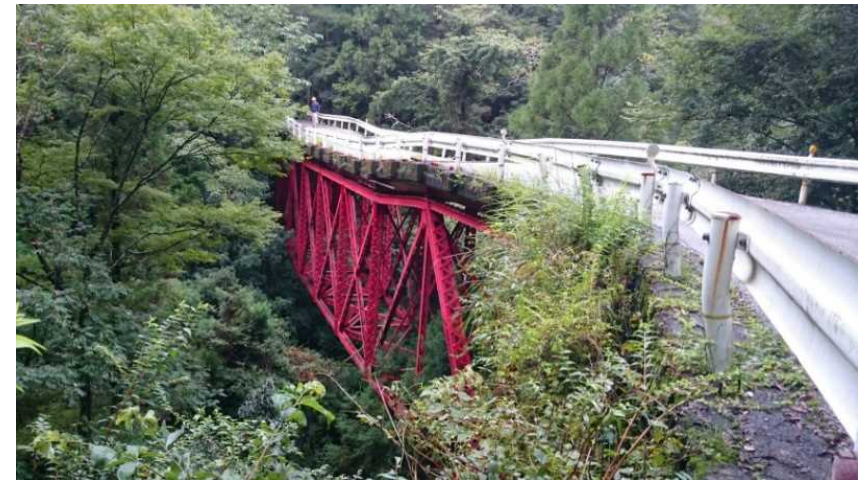
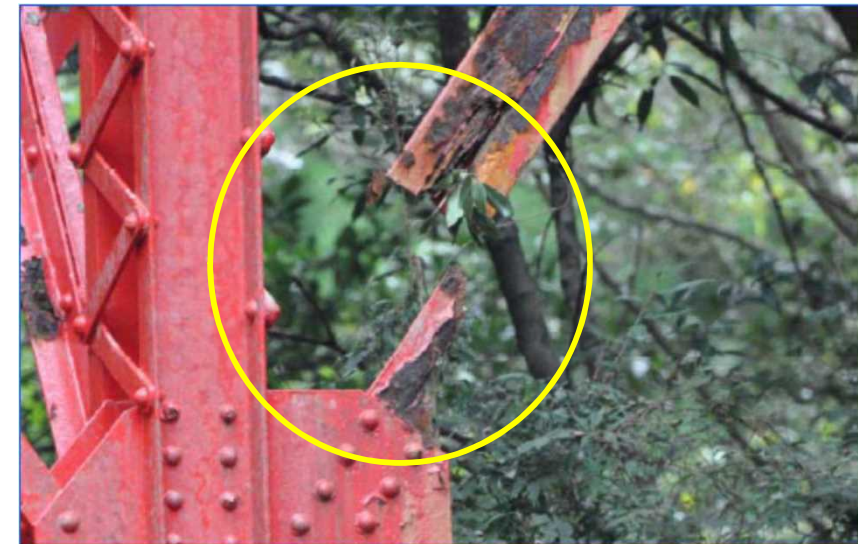
# 建設後まもなく損傷が生じた事例(橋)

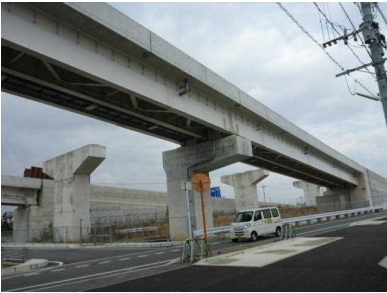
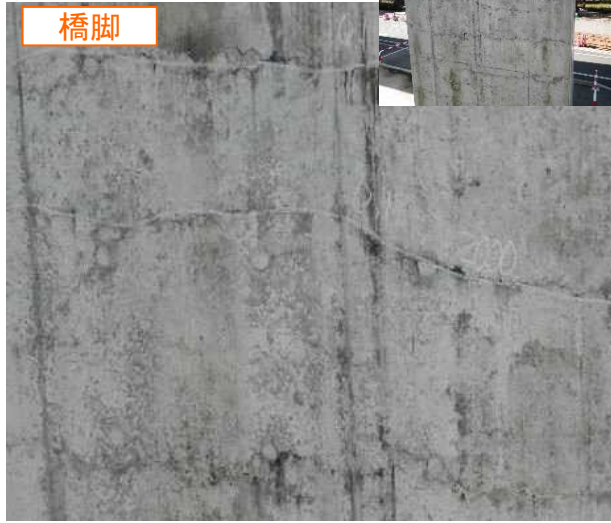
徳益IC ONランプ橋(国道:福岡県柳川市)  
 橋長110m 幅員6.2m  
 2012年架設(2歳)  
 III判定(2014年)  
 (下部工のひびわれ)

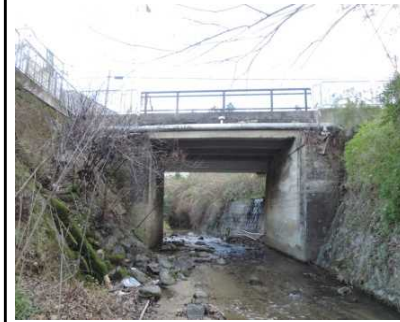
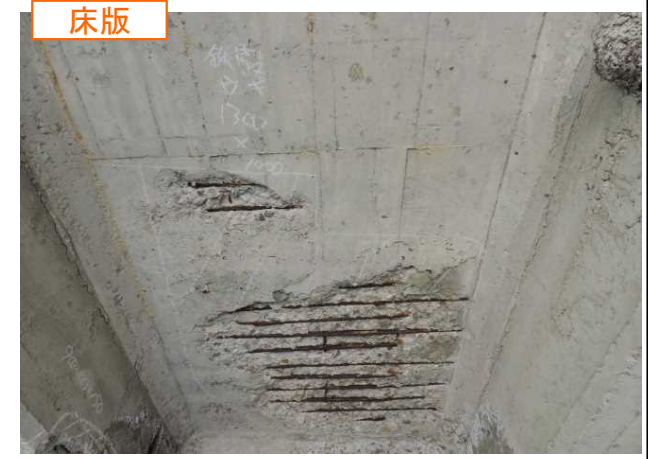
甘城橋(府道:大阪府富田林市)  
 橋長14m 幅員10.6m  
 2001年架設(14歳)  
 III判定(2015年)  
 (床版の剥離・鉄筋露出)

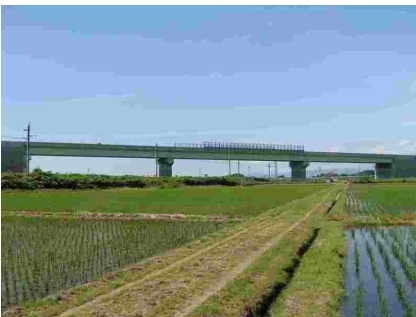
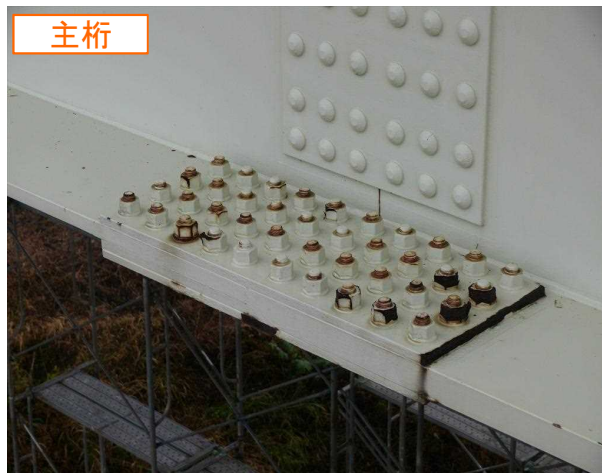
小友こ線橋(国道:秋田県能代市)  
 橋長148m 幅員11.2m  
 2004年架設(10歳)  
 III判定(2014年)  
 (腐食)

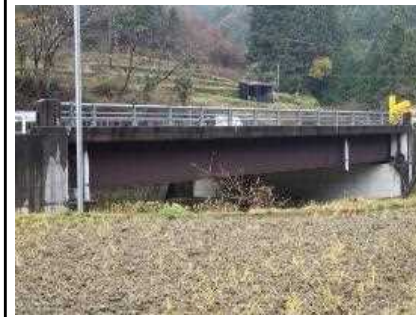
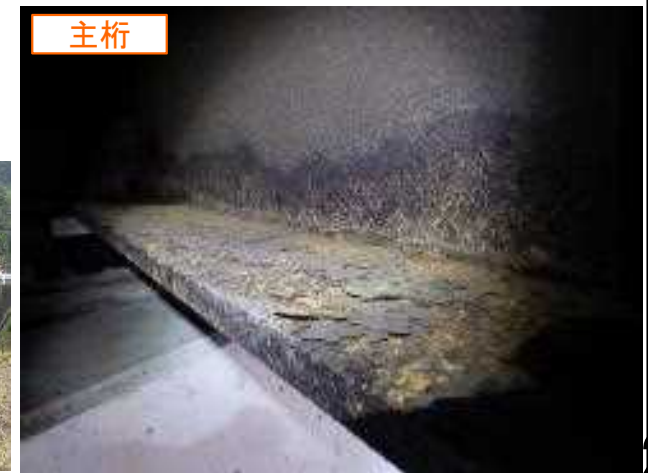
# 建設後まもなく損傷が生じた事例(トンネル・大型カルバート)

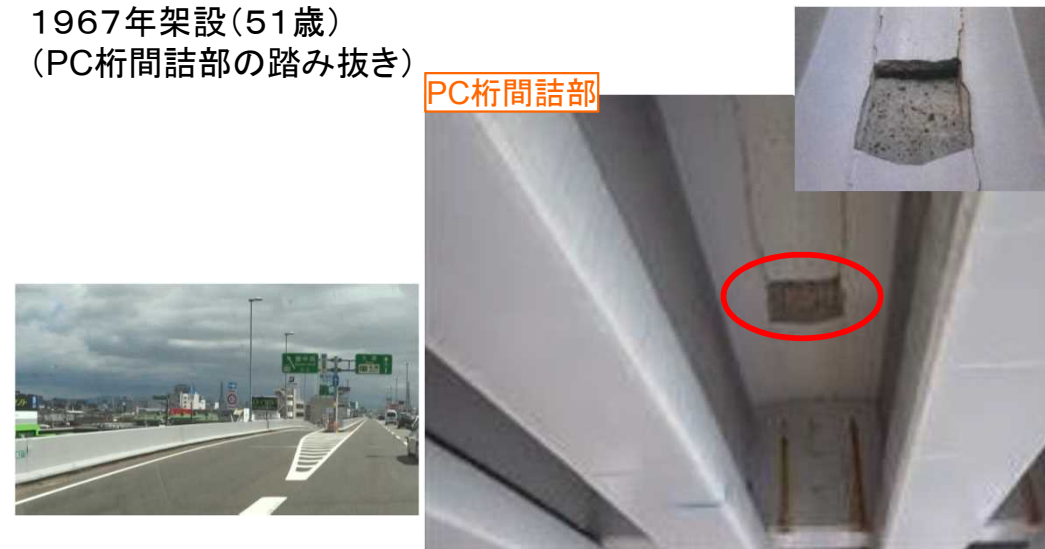
豊中南IC橋付近(阪神高速道路:大阪府池田市)  
 1967年架設(51歳)  
 (PC桁間詰部の踏み抜き)

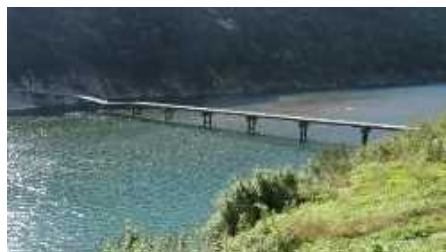
岩間大橋(市道:高知県四万十市)  
 橋長120m 幅員3.5m  
 1966年架設(52歳)  
 (パイルベント橋脚の腐食)

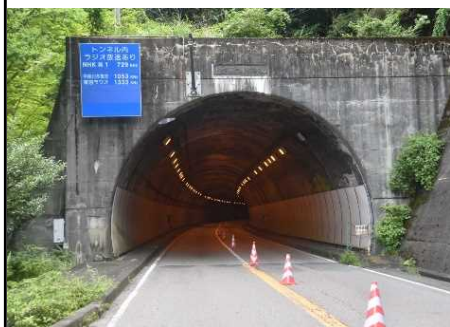
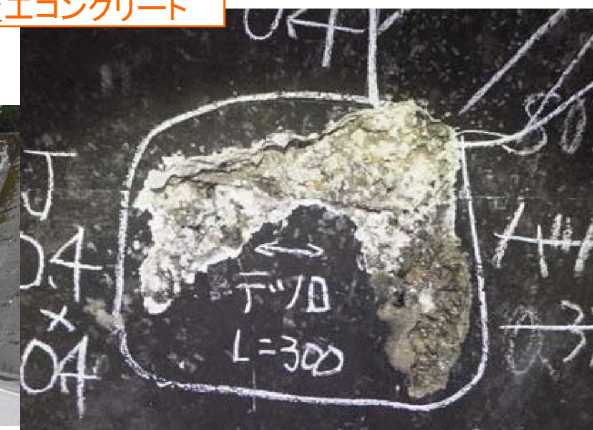
# 特徴的な損傷事例(シェッド・大型カルバート)

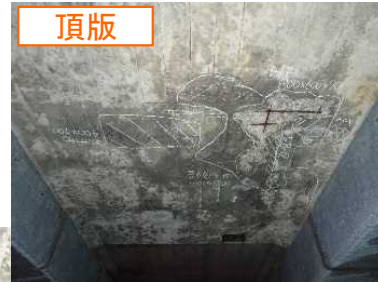
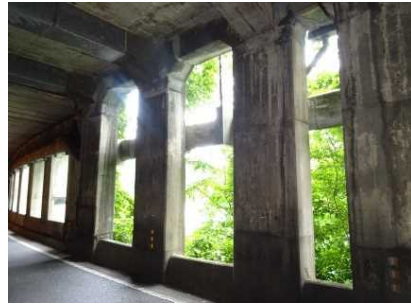
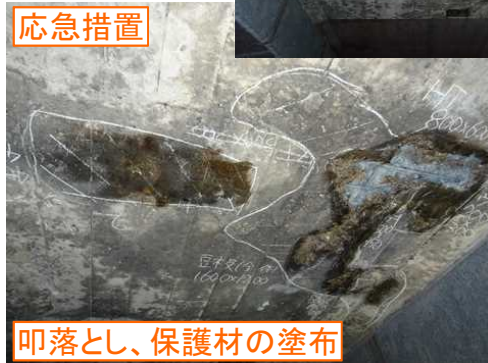
猪谷3号洞門(国道:富山県富山市)  
 延長16m 幅員8.6m  
 1960年供用(56歳)  
 Ⅲ判定(2016年)  
 (うき、剥離・鉄筋露出)

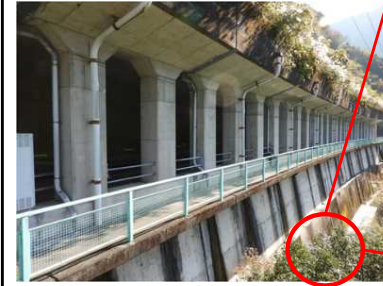
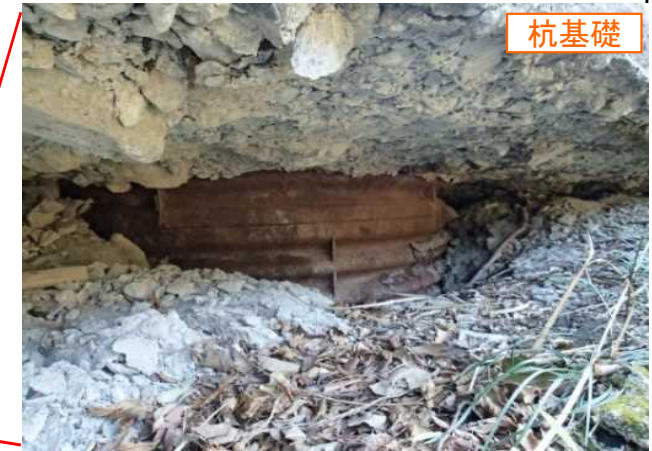
橋洞門(国道:高知県仁淀川町)  
 延長80m 幅員7.5m  
 1980年供用(37歳)  
 Ⅲ判定(2017年)  
 (洗掘)

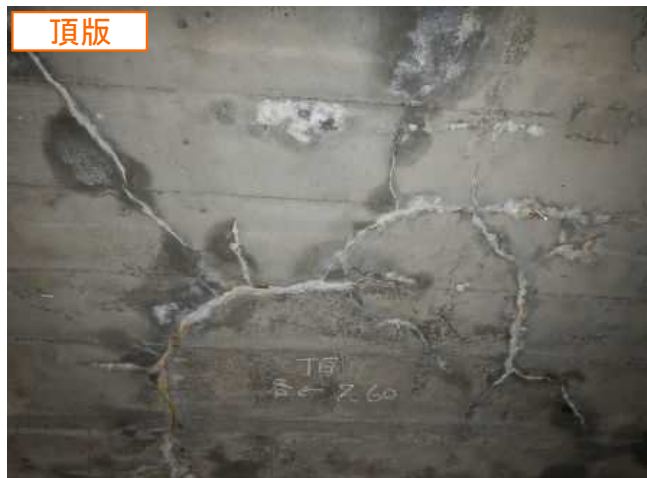
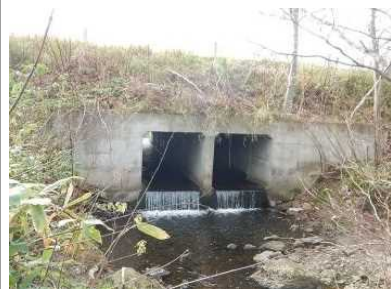
乙忠部3号BOX(国道:北海道枝幸町)  
 延長49m 幅員12m  
 1972年供用(44歳)  
 Ⅲ判定(2016年)  
 (ひびわれ、遊離石灰)

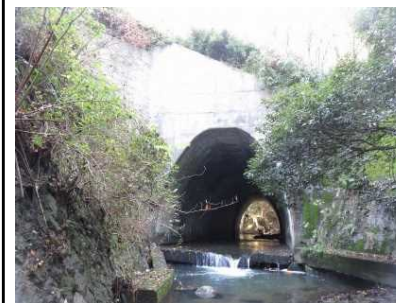
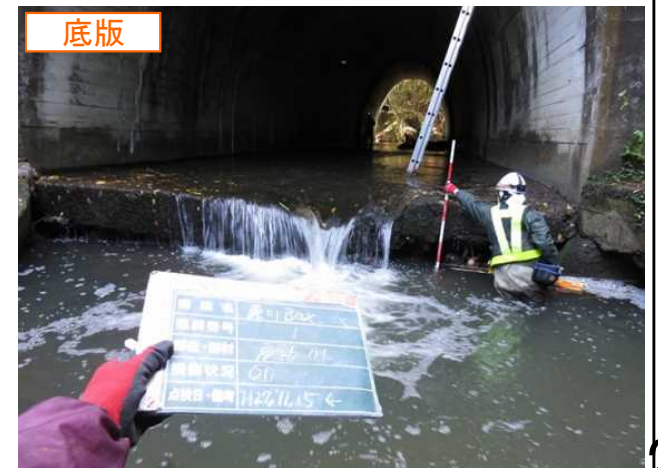
原川BOX(国道:大阪府柏原市)  
 延長38m 幅員6m  
 供用年不明  
 Ⅲ判定(2015年)  
 (洗掘)

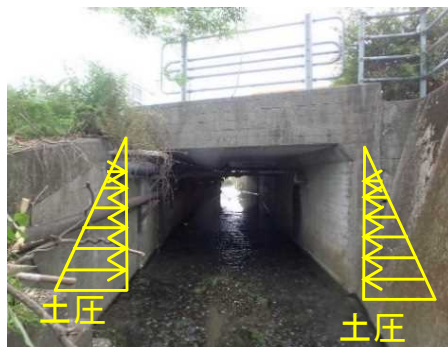
支承がない、上下部構造一体の小規模な  
コンクリート構造
