トンネル定期点検における
附属物の状態把握の留意点

(参考資料)

国土交通省 道路局 国道・技術課

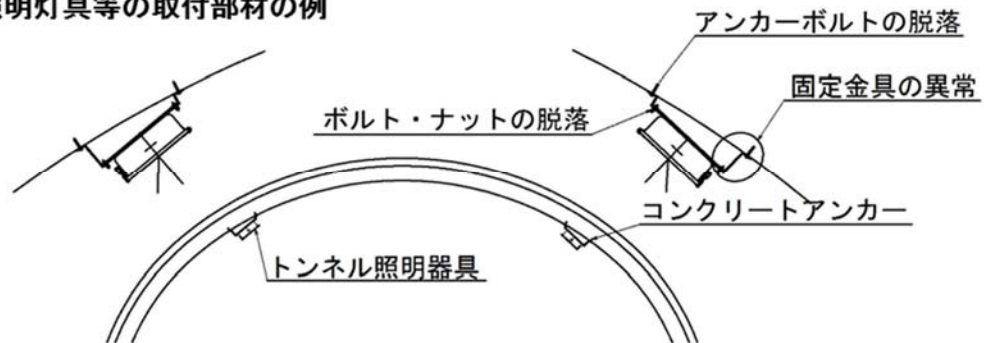
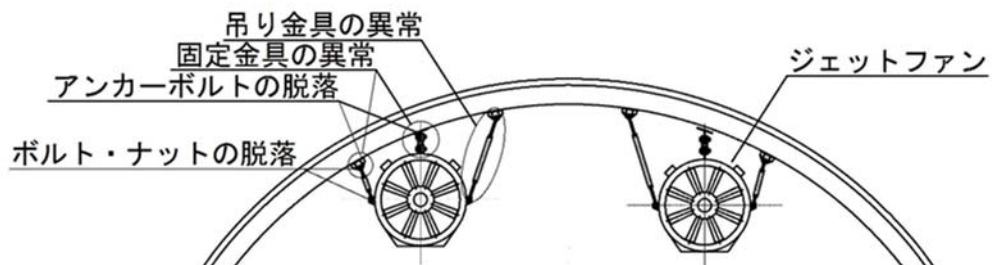
図-2 附属物の異常発生箇所の例

点検でとくに注意すべき異常として、附属物の異常発生箇所の例を図-2 および写真-1 に示す。トンネル内附属物本体やその取付部材について固定するボルトの緩みや部材の腐食等が発生した場合、附属物本体の落下につながるおそれがある。また、アンカーボルト付近に生じた覆工コンクリートのひび割れが脱落の原因となるおそれがある点にも留意する必要がある。なお、附属物の異常事例は付録-1 を参考にするとよい。

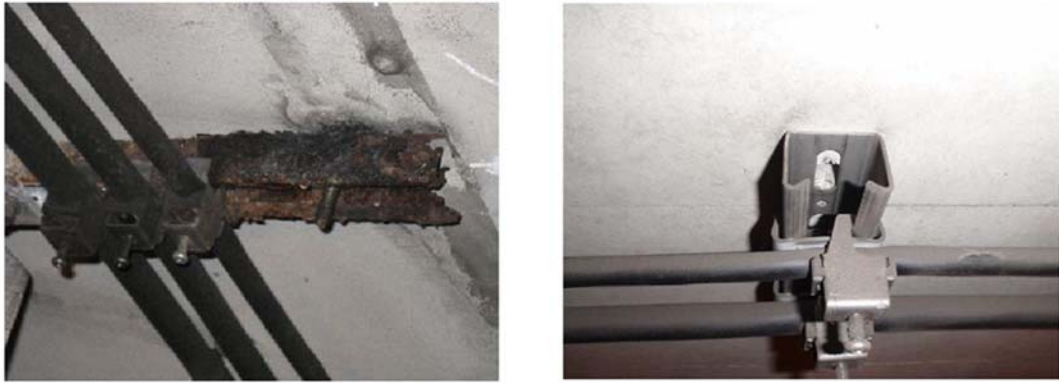
写真-1 固定金具の腐食とアンカーボルトの脱落の例

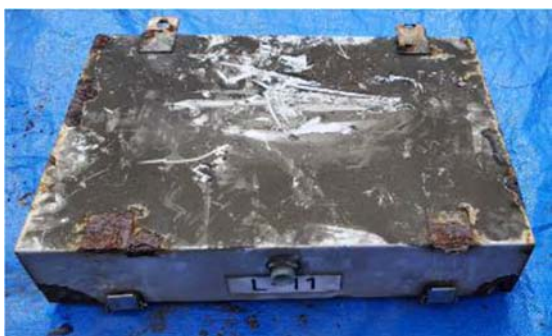
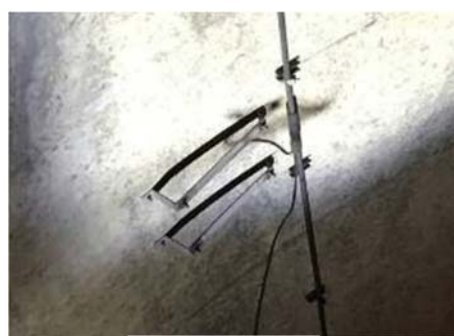
写真-2 照明灯具が落下した事例（その1）

照明灯具が落下した事例を写真-2に示す。この事例は照明灯具の取付部材にステンレス材、取付脚に鋼材を用いており、接合部は異種金属が接している状態となっていた。取付脚に腐食が確認され、その原因として、異種金属接触や環境条件（多湿）等により腐食が進行したと考えられる。

照明灯具の背面（取付脚の腐食）

取付部材

こうした腐食による落下を防ぐためには、早急に応急措置（被覆番線による固定等）を行うとともに、防錆対策を実施した取付部材へ交換するなど、早期に対策を実施することが肝要である。

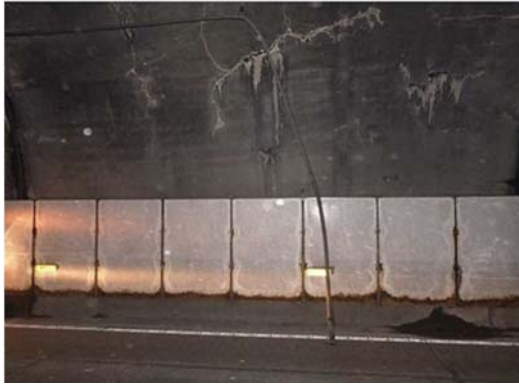
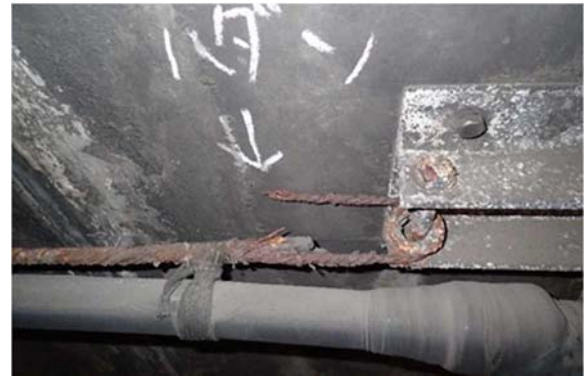
写真-3 ラジオ再放送ケーブルが落下した事例

ラジオ再放送ケーブルが落下した事例を写真-3に示す。この事例では、定期点検時に取付部材の腐食が確認されたため応急措置（番線による固定）を実施したが、その後、対策を実施するまでの期間にラジオ再放送ケーブルが落下した。

落下したケーブル

破断した取付部材

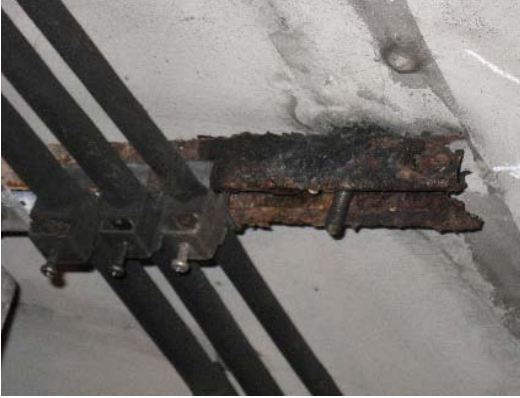
<p>【取付部材】 取付部材の腐食・欠損</p> <p>落下の危険性がある</p>
×

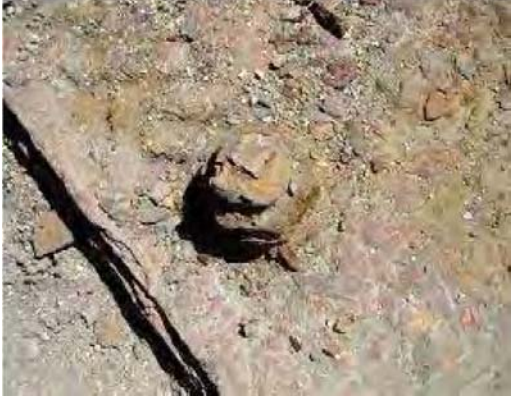
<p>【ボルト・ナット】 ボルト・ナットの腐食</p> <p>落下の危険性がある</p>
×

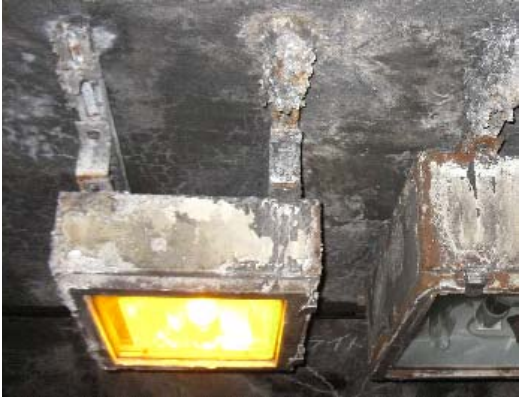
<p>【照明本体取付部】 照明取付部材の腐食・遊離石灰の付着</p> <p>落下の危険性がある</p>

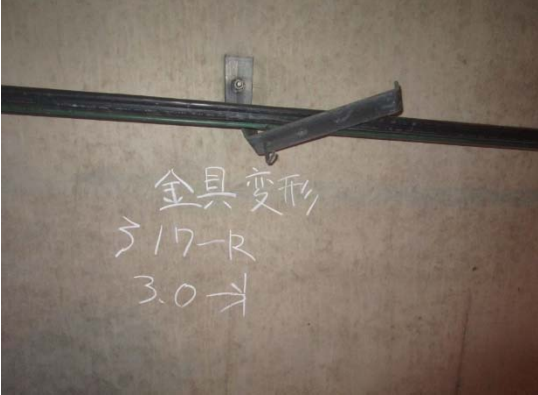
<p>【取付部材】 取付部材の変形、はずれ</p> <p>落下の危険性がある</p>
×

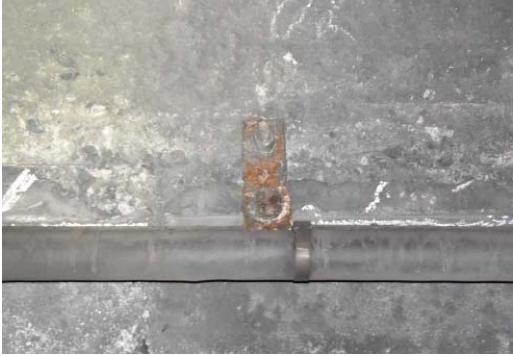
<p>【ボルト・ナット】 ボルト・ナットの腐食</p> <p>落下の危険性がある</p>
×	 	<p>【照明本体取付部】 照明取付部材の腐食</p> <p>落下の危険性がある</p>
×

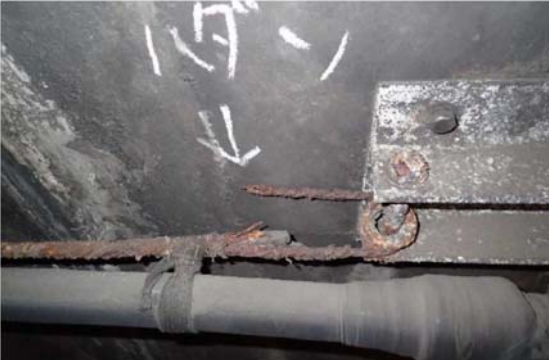
<p>【ケーブル等の固定部】 ラジオ再放送ケーブルを固定していた吊りワイヤーの腐食・破断</p> <p>ケーブルの落下</p>

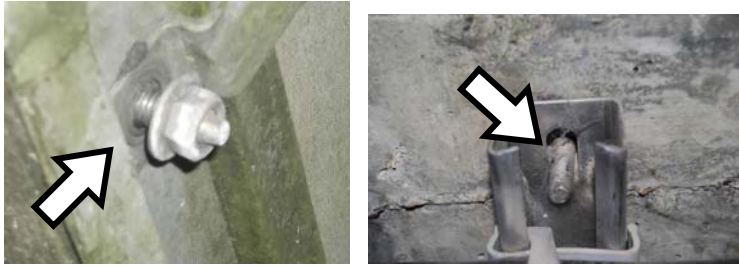
判定区分	異常写真	異常概要
×	 	<p>【取付部材】 配管の取付部材の腐食、亀裂、欠損</p> <p>落下の危険性がある</p>
×

<p>【ボルト・ナット】 ボルト・ナットの緩み、脱落</p> <p>落下の危険性がある</p>
×	 	<p>【ボルト・ナット】 ボルト・ナットの亀裂</p> <p>落下の危険性がある</p>
×	 	<p>【照明本体取付部】 照明本体取付部の覆工コンクリートのひび割れ</p> <p>落下の危険性がある</p>
×	 	<p>【取付部材】 配管や照明等の取付部材の変形・欠損</p> <p>落下の危険性がある</p>
