改善箇所説明図

代表型式：カトウ SD - KRC002

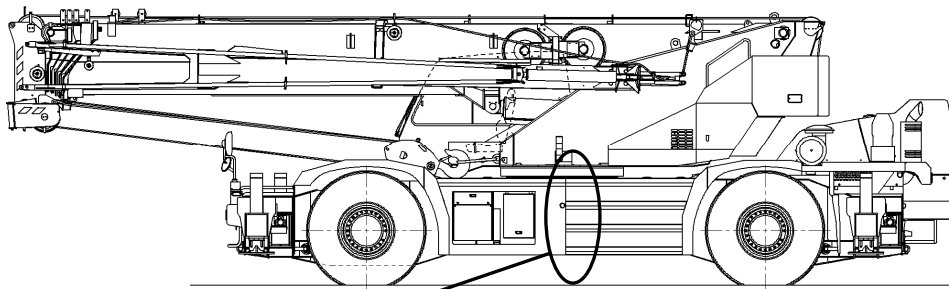
速度計において、車速信号用アンプの取り付け位置が不適切なため、当該アンプがトランスミッション等からの強い振動を受ける場合がある。そのため、そのままの状態で使用を続けると、当該アンプの内部素子が破損し、正常な速度表示が出来なくなるおそれがある。

全車両、シャシフレームに固定金具を追加し、当該アンプを移設するとともに、アンプが破損している場合は新品に交換する。

注：□ は、追加部品を示します。
