改善箇所説明図

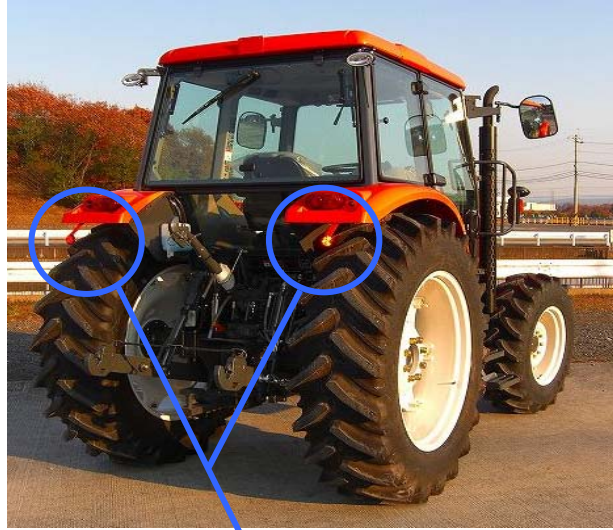
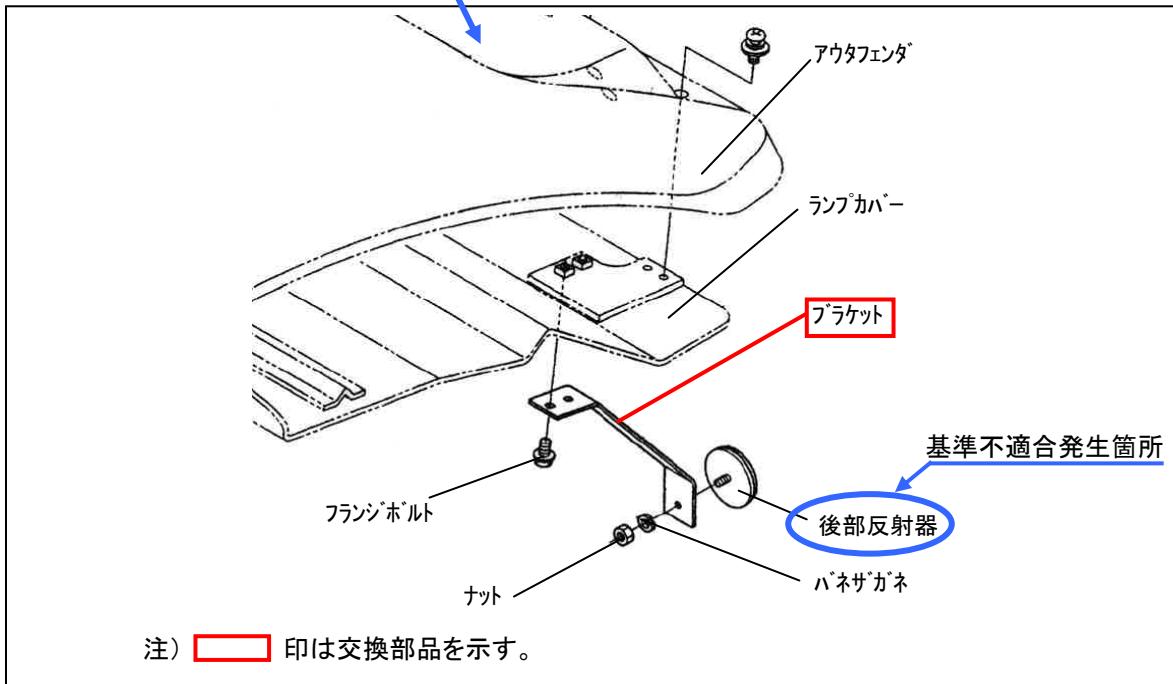
後部反射器において、装着タイヤの種類により反射部の上縁の高さが保安基準不適合になるおそれがある。

全車両、後部反射器の取付けブラケットを交換し、適合する位置に移設する。
