改善箇所説明図

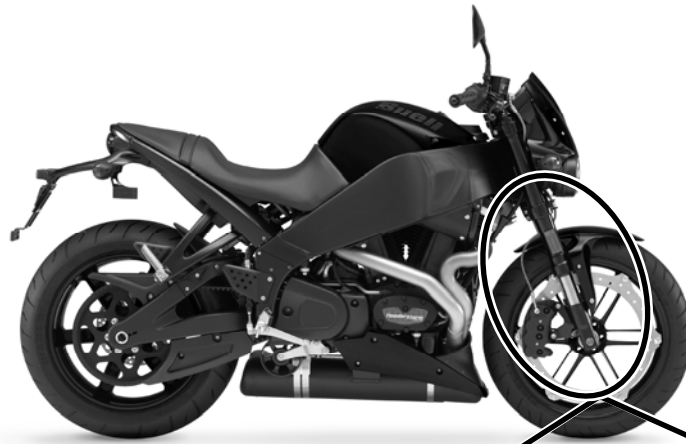
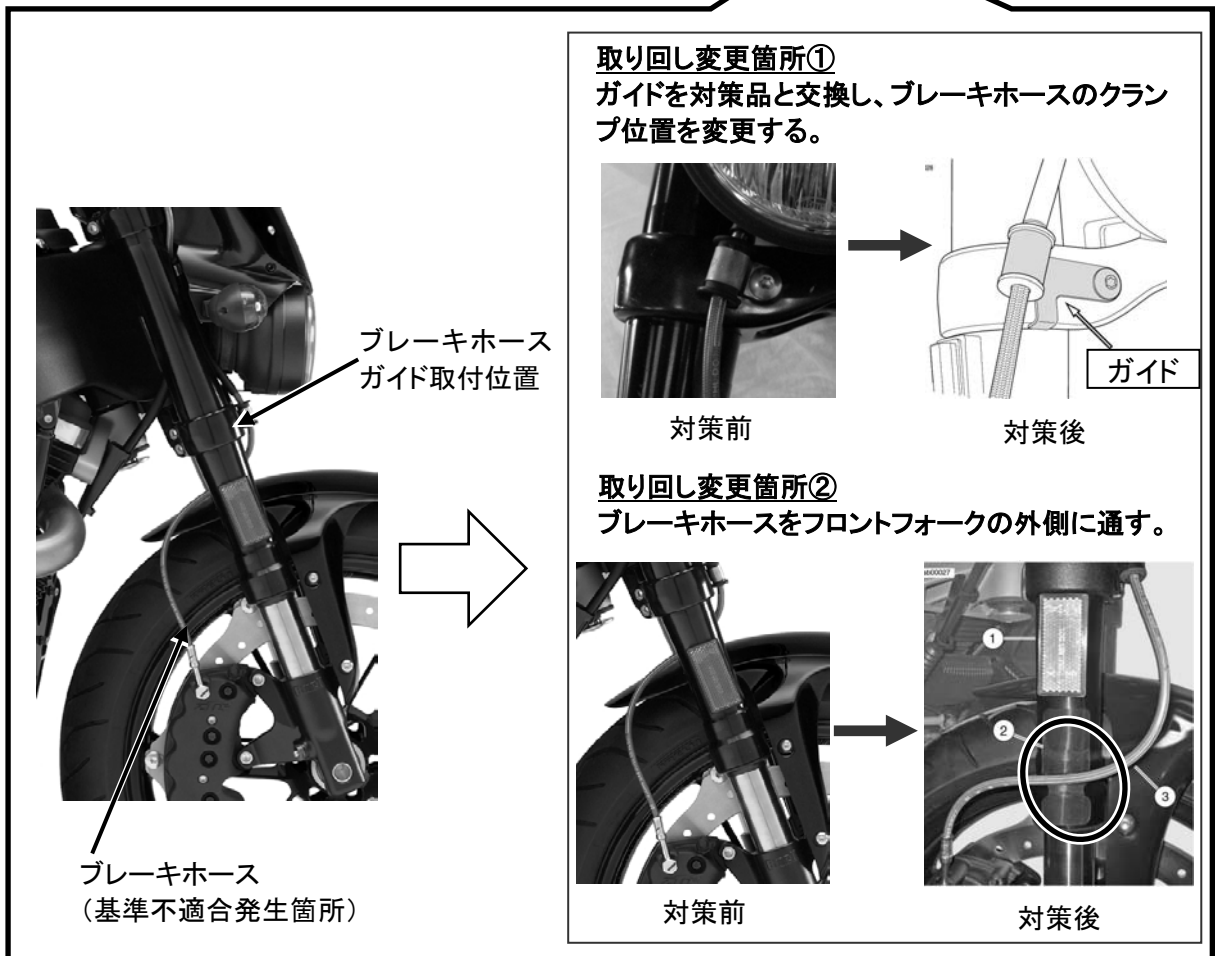
基準不適合発生箇所

フロントブレーキホースの取り回しが不適切なため、走行時に当該ブレーキホースとフロントタイヤが接触する場合がある。そのため、そのままの状態で使用を続けると、ブレーキホースが損傷し、最悪の場合、フロントブレーキが効かなくなるおそれがある。

改善の内容

全車両、フロントブレーキホースの取り回しを変更する。また、当該ブレーキホースが損傷している場合は、新品と交換する。
