改善箇所説明図

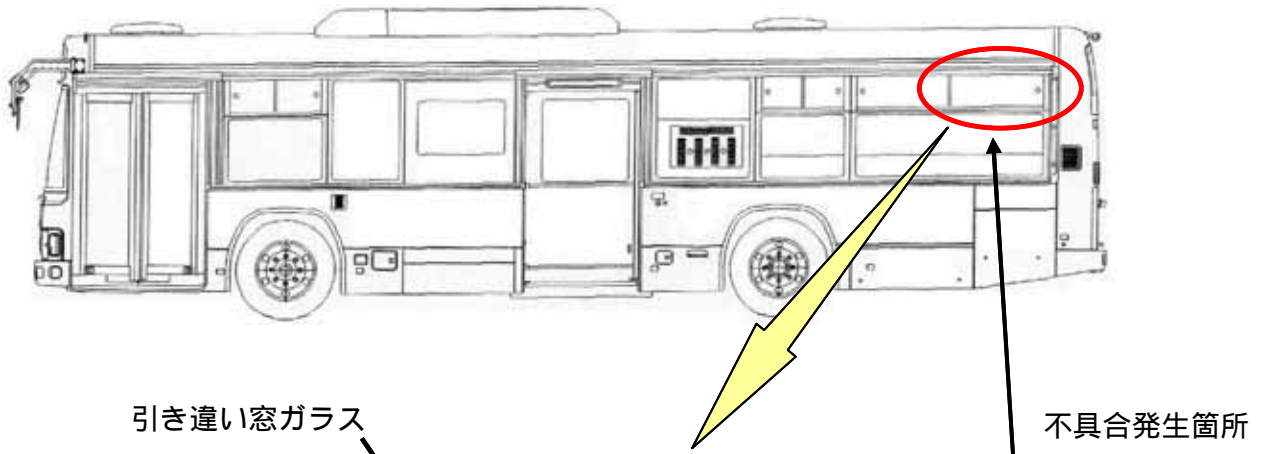
窓ガラスの開口幅を制限するストッパ付きの引き違い窓を装着した路線バスにおいて、ストッパ形状が不適切なため、ガラスモールが破損することがある。そのため、当該窓の開閉操作を強い力で繰り返すと、ガラスがストッパ固定スクリューと接触し、最悪の場合、ガラスが破損するおそれがある。

全車両、当該窓のストッパを対策品に交換する。モールが損傷しているものは、ガラスとモールを新品に交換する。

識別：ストッパの固定スクリュー頭部に白色ペイントを塗布する。
