改善箇所説明図

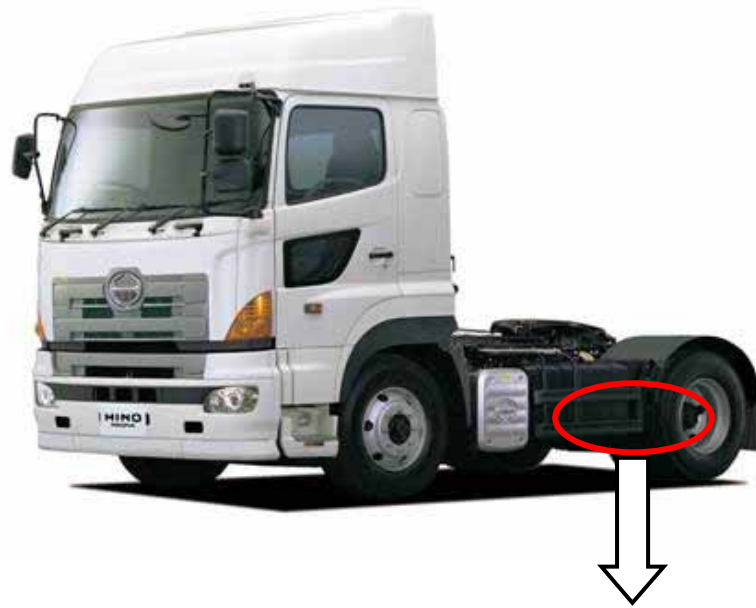
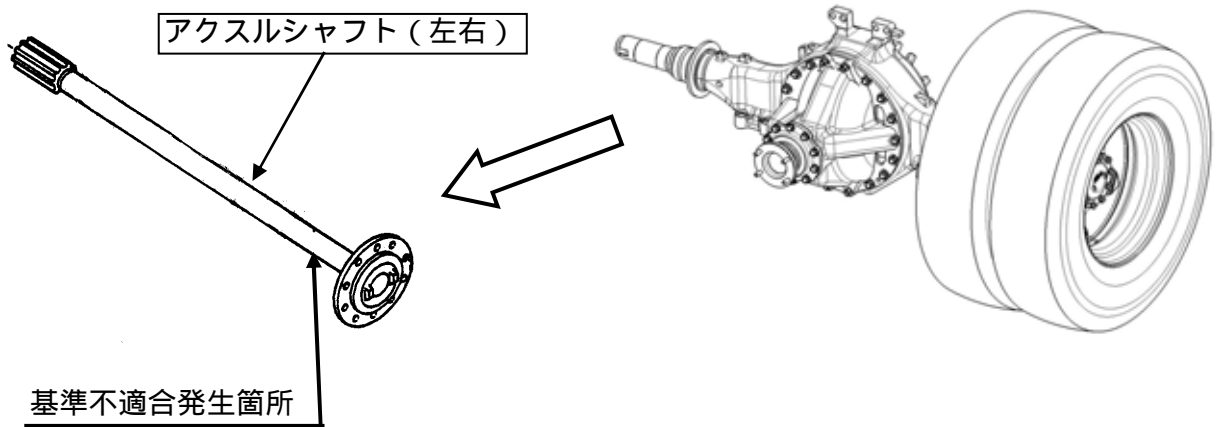
注 : は交換部品を示す。

アクスルシャフトの熱処理が不適切なため、強度が不足している。そのため、そのまま使用を続けると、最悪の場合、当該アクスルシャフトが折損し、走行不能になるおそれがある。

全車両、当該アクスルシャフトを良品と交換する。

識別 : アクスルシャフトに白色のペイントを塗布する。
