改善箇所説明図

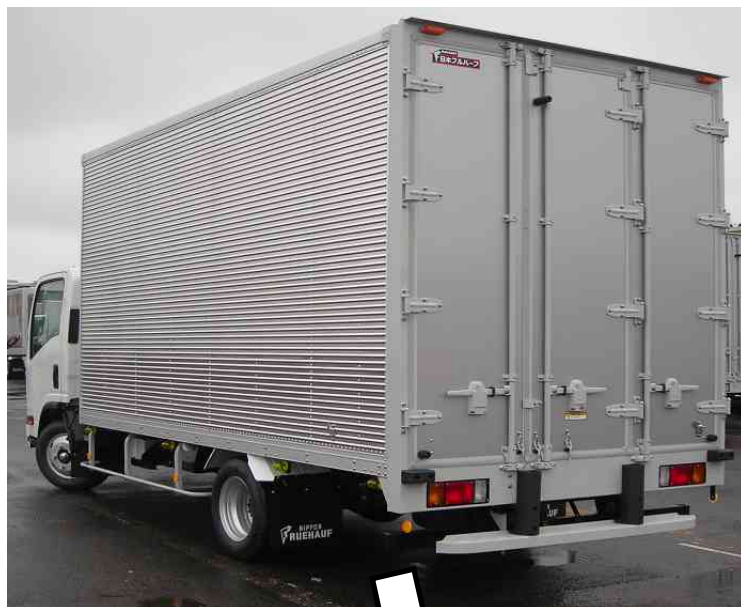
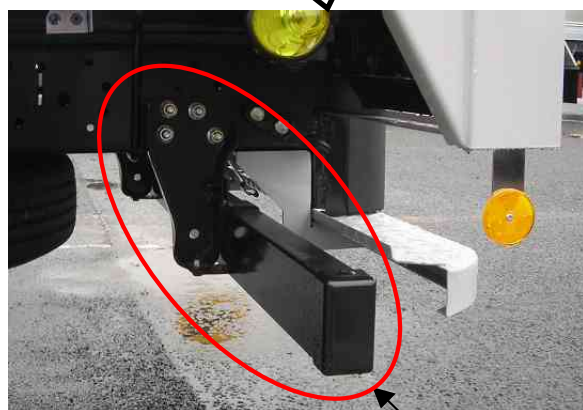
後部突入防止装置

不具合発生箇所

車両総重量7トン以上のバン型車両において、車両総重量7トン未満用の後部突入防止装置が装着され出荷したものが、保安基準に適合していない。

改善措置の内容

自動車検査証により、車両総重量7トン以上の車両は、後部突入防止装置を確認し、誤品が取り付いているものは適合品と交換する。

改善実施済車：後部突入防止装置の本体がアルミ製である。
